Anexo Evaluación conceptual de amenazas naturales

1. Condiciones de partida

1.1 Visitas de campo

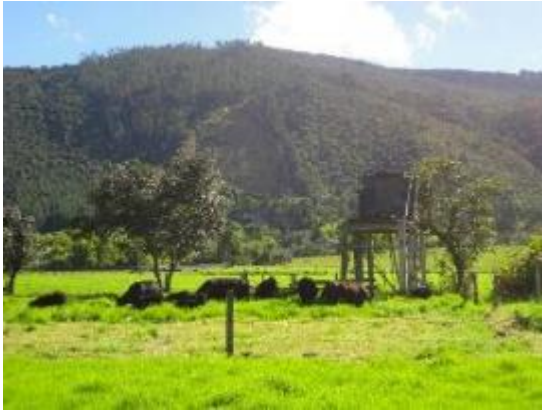
Sector del costado oriental de la vía férrea.

Fotografía 1.1 Vista general del predio Mazda – Mavaia.

Tal como se aprecia en la Fotografía 1.1, el predio Mazda–Mavaia, en sus dos sectores posee una configuración totalmente plana, lo que limita el desarrollo de procesos de remoción en masa. Por otro lado, durante la visita técnica, en el costado oriental del predio y limitando con la Autopista Norte, se pudo observar la existencia de un humedal, que sirve de descarga o zona de alivio al Canal de Torca, lo que se observa en la Fotografía 1.2.

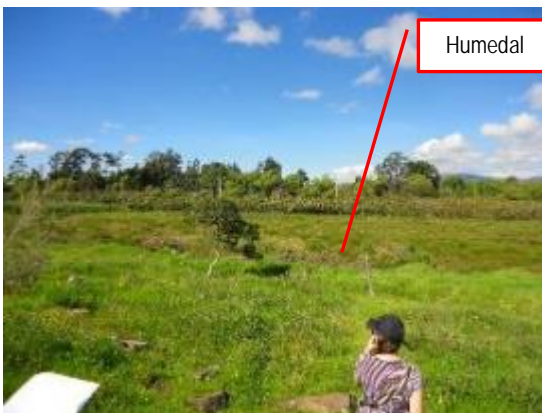
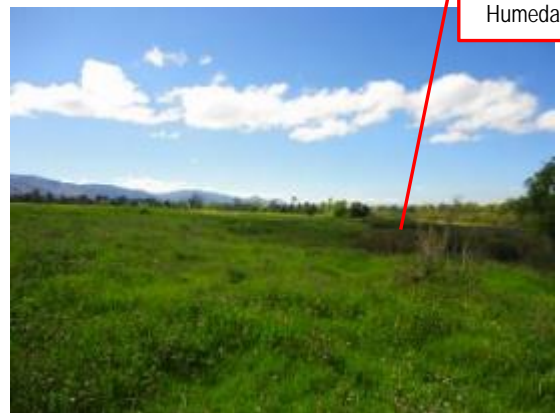
Fotografía 1.2 Humedad del predio Mazda – Mavaia.

Cabe la pena resaltar, que ambas márgenes del humedal se aprecian sin indicios de inestabilidad geológico – geotécnica; a lo largo de la inspección no se identificaron grietas de tracción o fisuras en los

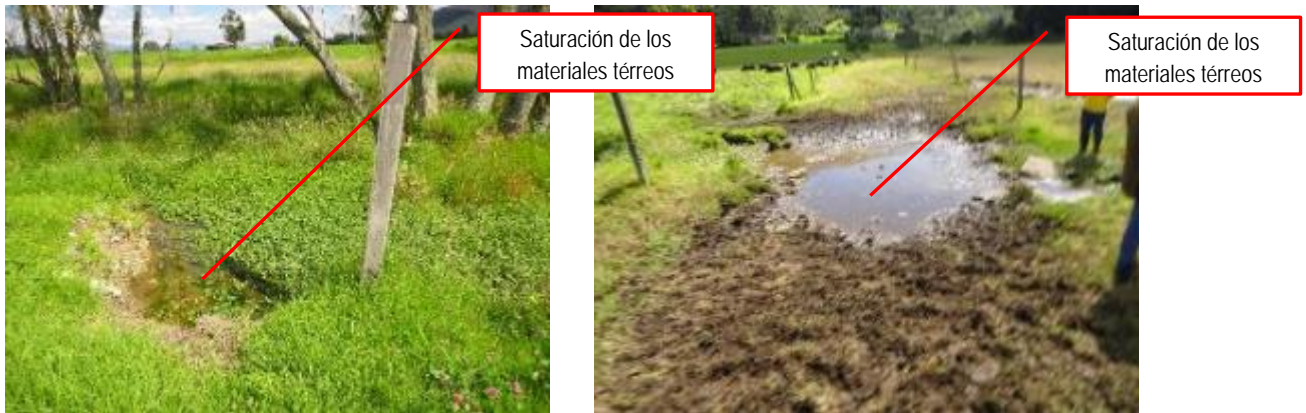
Fotografía 1.3 Saturación de los materiales térreos del predio Mazda–Mavaia.

materiales térreos, aunque si fue evidente el alto grado de saturación de éstos, tal como se observa en la Fotografía 1.3. Adicionalmente, tampoco se identificaron procesos de subsidencia en el predio.

La saturación de los materiales térreos tiene fundamento en la existencia de cuerpos de agua en el predio, los cuales conducen el agua de escorrentía superficial y de infiltración procedente de los cerros orientales, como es el caso de la quebrada San Juan, que en la actualidad limita el predio en el costado norte y que cuyo cauce se muestra en la Fotografía 1.4.

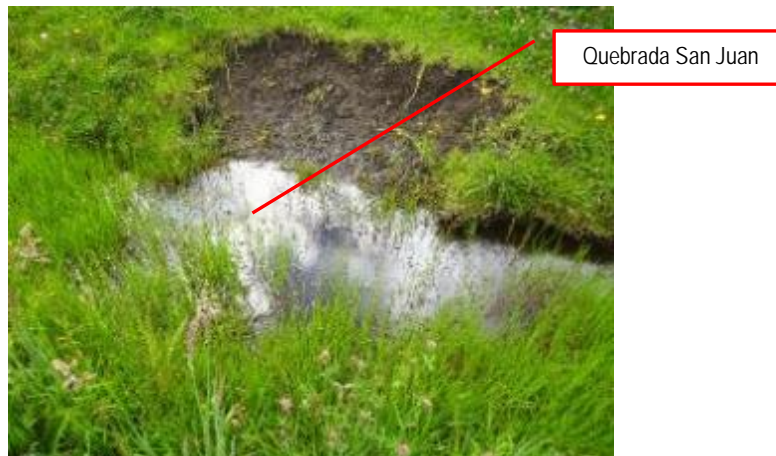
Fotografía 1.4 Quebrada San Juan.

- ✓ Por la zona del lote de Mazda-Mavaia pasa la quebrada San Juan que es un drenaje que viene del oriente de la ciudad y solo presenta flujo ante la presencia de aguaceros fuertes; la quebrada, no alcanza a presentar flujo superficial visible en tiempo seco.

- ✓ La quebrada San Juan tiene una sección bastante irregular con anchos de agua superficial grandes que no están por fuera de la ronda hidráulica determinada en el Plan de Ordenamiento Zonal, por lo cual se determina que por esta quebrada no se presentan amenazas por procesos de inundación; la lámina de agua se encuentra a más de dos metros por debajo de la cota del lote de Mazda-Mavaia que según la topografía esta alrededor de los 2.555,00 msnm. Por lo tanto, no se requiere de la implementación de obras geotécnicas para la contención de inundaciones tales como jarillones, muros de concreto reforzado, entre otras.

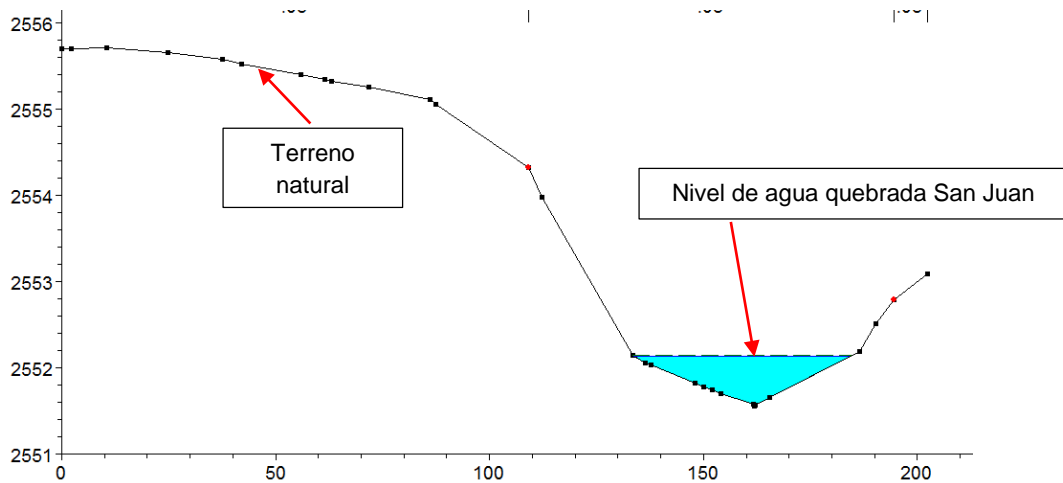
Figura 1-3 Sección transversal quebrada San Juan.

En la Figura 1-3 se observa la sección transversal obtenida de la topografía de terreno

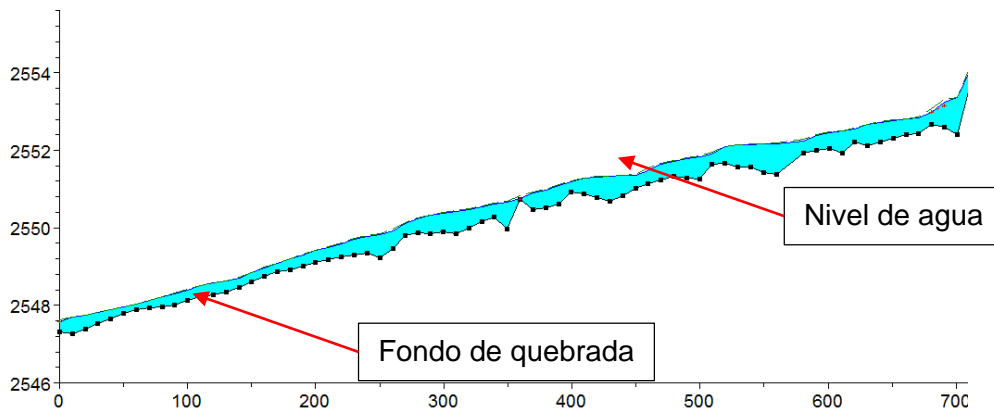
Figura 1-4 Perfil de flujo en el lote de Mazda-Mavaia.

La Figura 1-4 muestra el perfil de la quebrada San Juan, donde el flujo fluye normalmente, con profundidades de flujo muy bajas.

En los mapas de obras de mitigación, se presenta el ancho superficial de agua que alcanza la quebrada San Juan con el caudal proyectado sobre la imagen aérea del sector; allí se muestra como la quebrada tiene una forma bastante irregular en planta con un ancho superior en algunas zonas mayor a 30,00 m, lo que hace que la profundidad de flujo sea muy baja, de menos de 0,60 m de profundidad y velocidades muy bajas menores a 1 m/s.

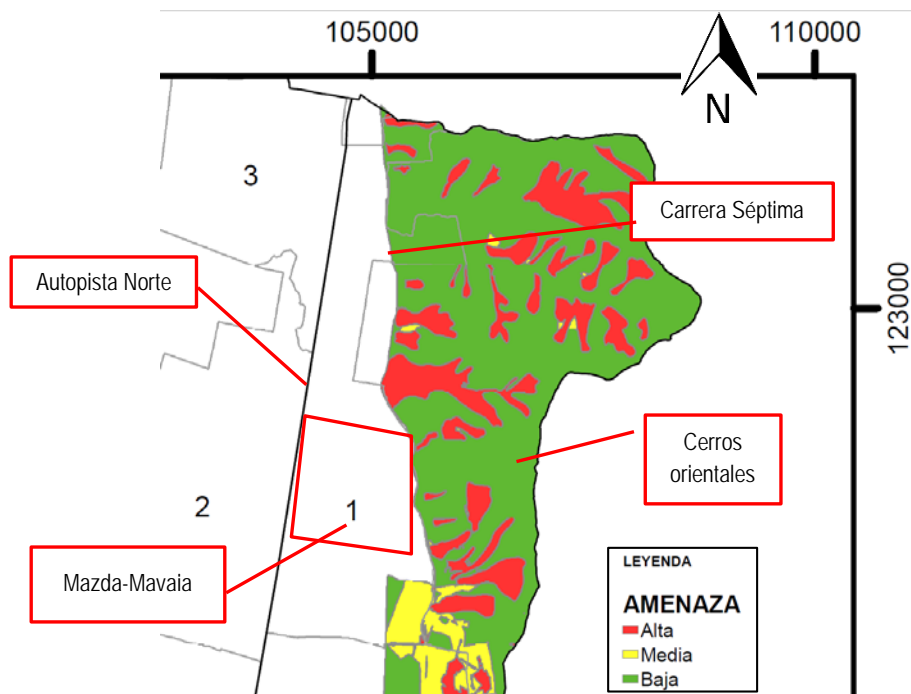
Figura 1-5 Mapa amenaza por procesos de remoción en masa de Bogotá D.C.

De acuerdo con el Plan de Ordenamiento Territorial de la ciudad de Bogotá vigente (Decreto 190 de 2004), el predio denominado Mazda-Mavaia, no presenta amenaza por remoción, tal como se puede observar en la Figura 1-6, donde se muestra el mapa de zonificación de la amenaza por procesos de remoción en masa para la ciudad de Bogotá D.C. y la localización del predio dentro de éste (Alcaldía Mayor de Bogotá, 2004).

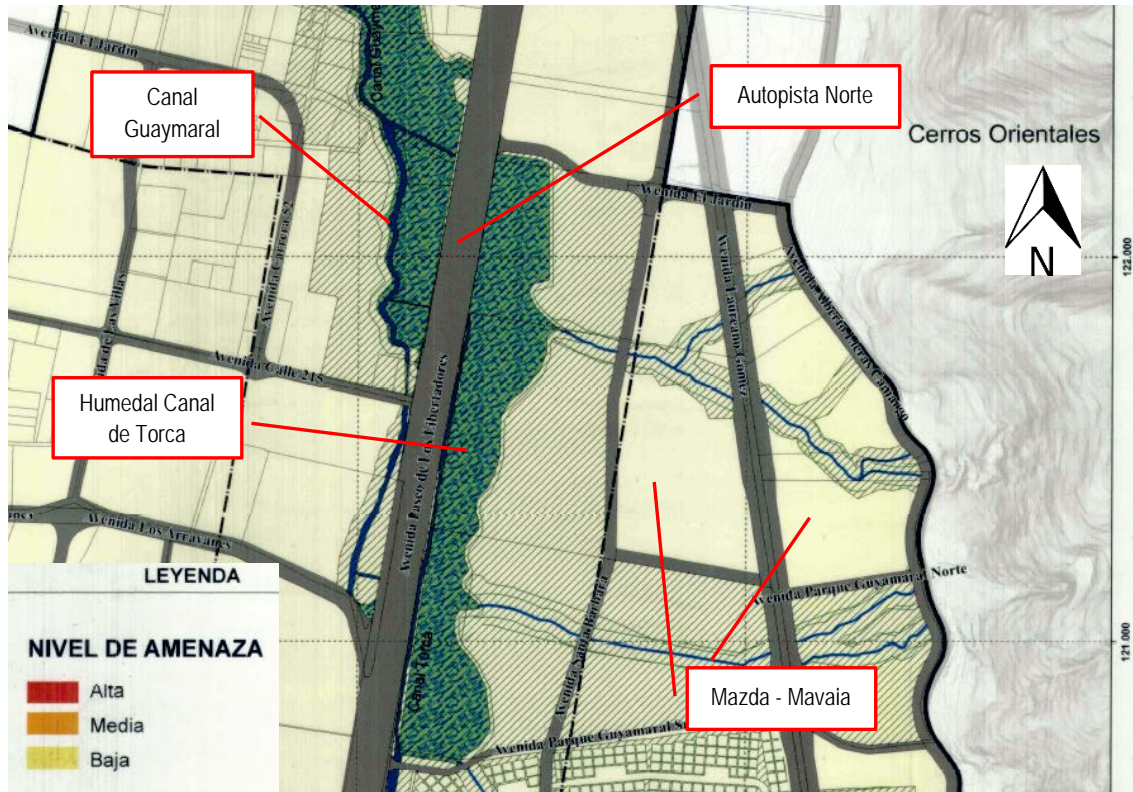
Figura 1-6 Plano No. 2 Amenaza por remoción en masa POZ "Ciudad Lagos de Torca".

De acuerdo con Decreto No. 088 del 3 de marzo de 2017 Plan de Ordenamiento Zonal del Norte “Ciudad Lagos de Torca” (POZ), el predio Mazda - Mavaia, no presenta amenaza por procesos de remoción en masa, tal como se puede observar a continuación en la Figura 1-7 al ubicar el predio en el Plano No. 2 Amenaza por Remoción en Masa del POZ “Ciudad Lagos de Torca” (Alcaldía Mayor de Bogotá, 2017).

Producto del anterior y de lo identificado en campo al momento de la visita técnica, se puede determinar que el predio Mazda-Mavaia, localizado al norte de la ciudad de Bogotá, bajo las condiciones actuales no presenta amenaza por procesos de remoción en masa ni de subsidencia.
