# Empresa de Renovación y Desarrollo Urbano de Bogotá

## ESTUDIO DE VALORACIÓN PATRIMONIAL

### SAN BERNARDO

Bogotá Julio de 2018

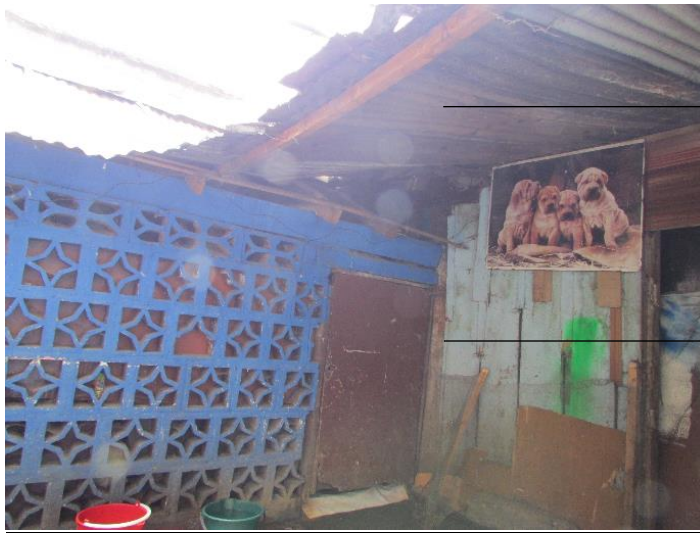
**Imagen 7** Modificación patio

El patio posterior ha sido cubierto parcialmente con tejas de zinc, en estructura hechiza en madera.

El patio ha sido subdividido en bloque calado y madera.

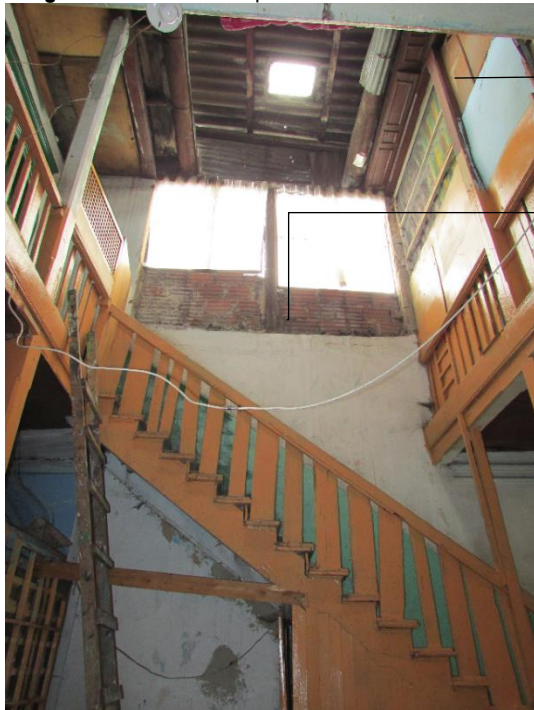
**Imagen 8** Cubierta en el patio. Modificación estructura Funcional

Las adiciones de cerramiento en los corredores del primer alteran la estructura espacial y funcional.

Adición de muro en bloque. Cerramiento de patio.

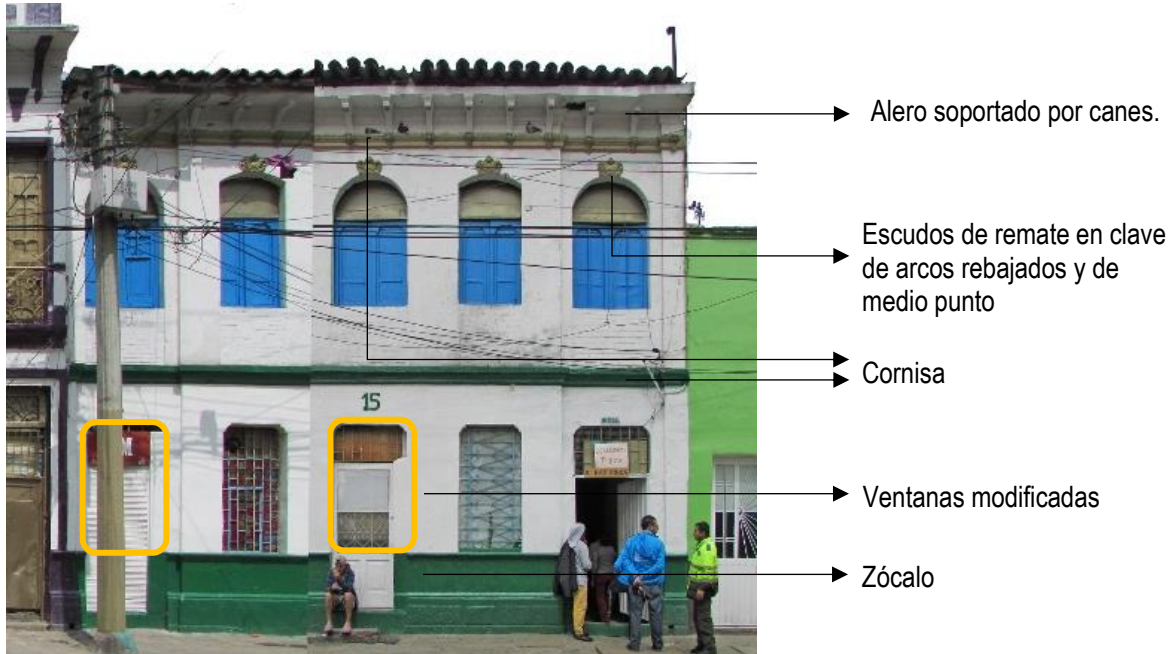
**Imagen 10** Elementos de fachada

Se evidencian alteraciones en la fachada, apertura de vanos y ampliación de los vanos de las ventanas, instalación de rejas cortina. Se registra fractura en la cubierta y alero.

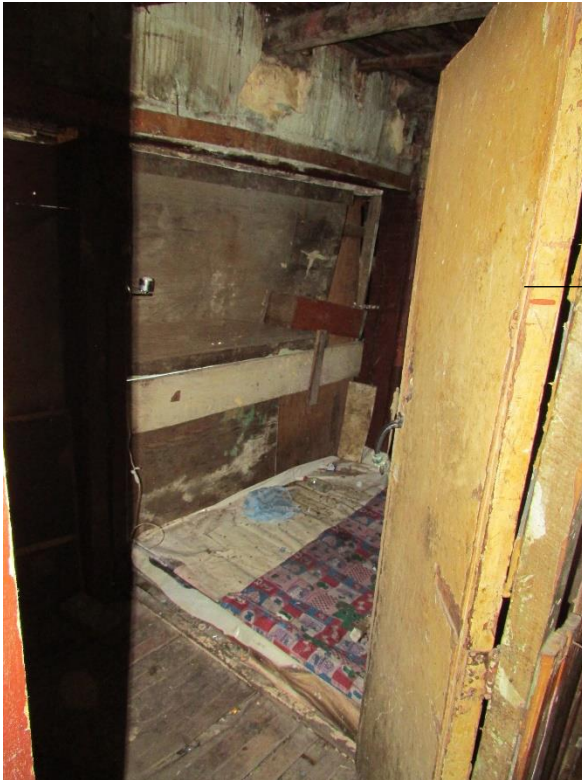
**Imagen 21** Modificación estructura Funcional

Subdivisión espacial. Construcción de entrepisos en madera

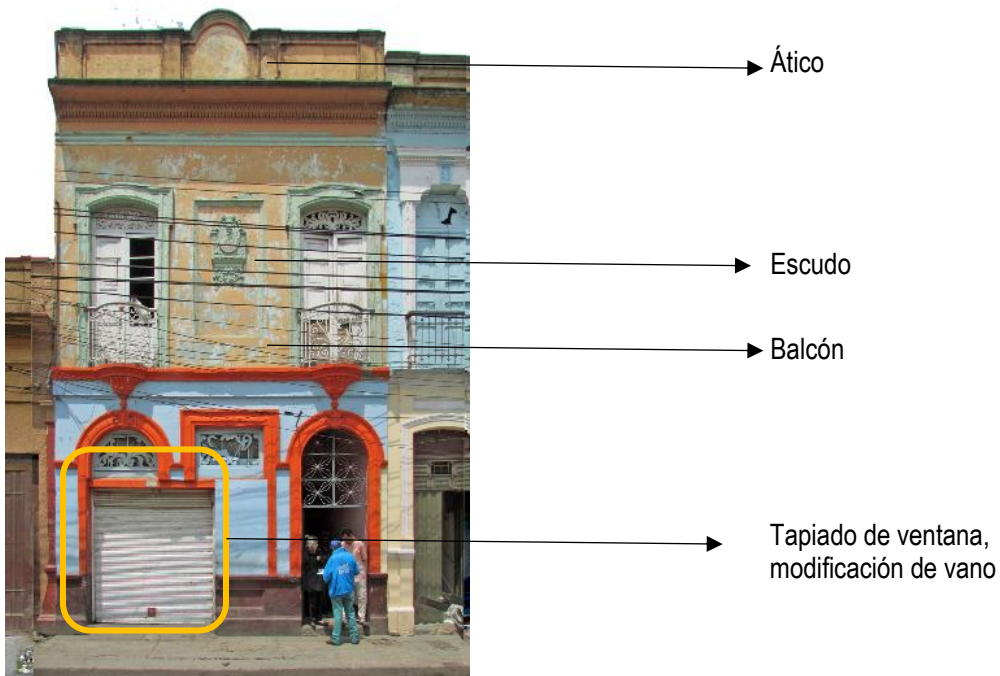
**Imagen 81** Elementos de fachada

Se evidencian alteraciones en la fachada, apertura de vanos y ampliación de los vanos de las ventanas, instalación de rejas cortina. Se registra fractura en la cubierta y alero.
