**COMITÉ OPERATIVO DE OBRAS DE INFRAESTRUCTURA DE SERVICIOS PÚBLICOS
DEL DISTRITO CAPITAL**

ACTA No. 35 de 2022

FECHA: 22 de septiembre de 2022

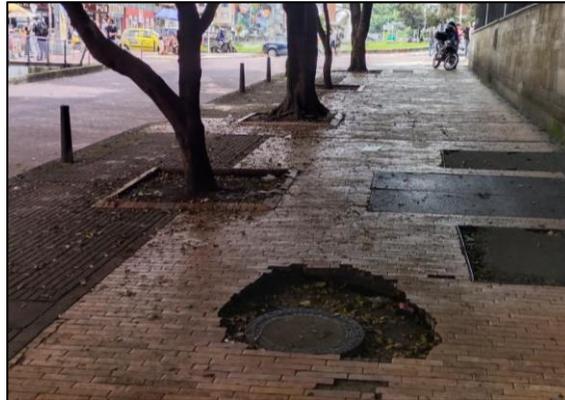
Ilustración 1 Hundimiento cámara de ETB.

- **Caso nuevo:** Para ETB, se reporta cámara de ETB que presenta hundimiento frente en la KR 3 – Frente a ICETEX.

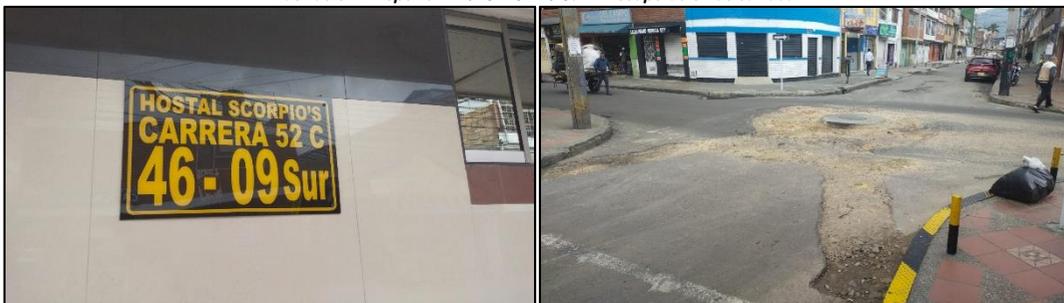
Ilustración 2 Reporte KR 52C – CL 46 Sur – Recuperación de calzada.

- **Caso nuevo:** Para EAAB-Zona 4, sector del barrio Venecia específicamente KR 52C con CL 46 Sur, inicialmente se coordinó intervención con redes de otras entidades para efectuar la reparación de sumideros, se observa que a la fecha hace falta realizar la recuperación de espacio público y calzada.

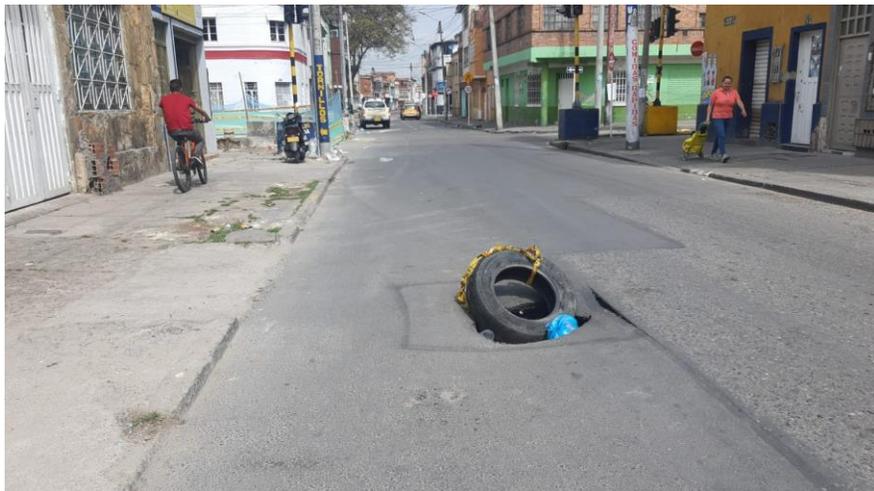
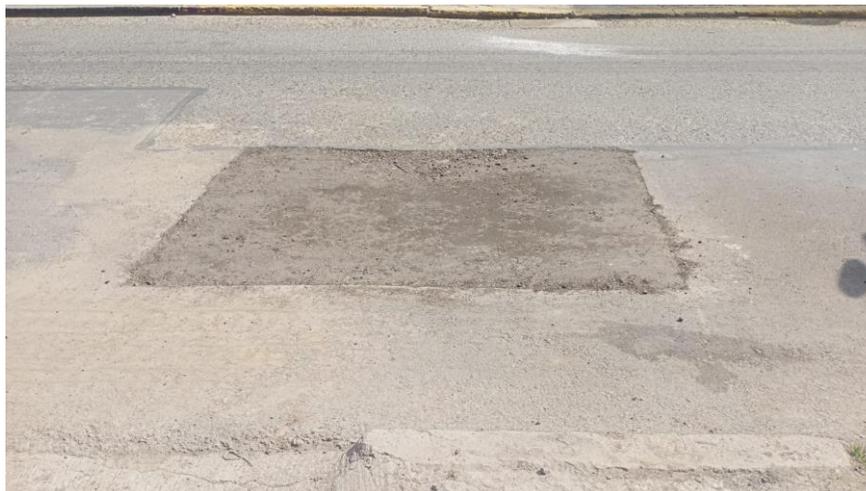
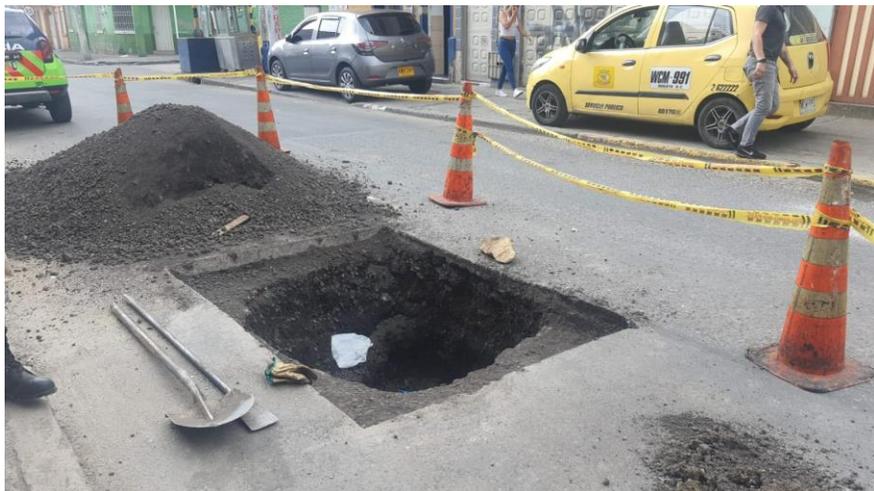
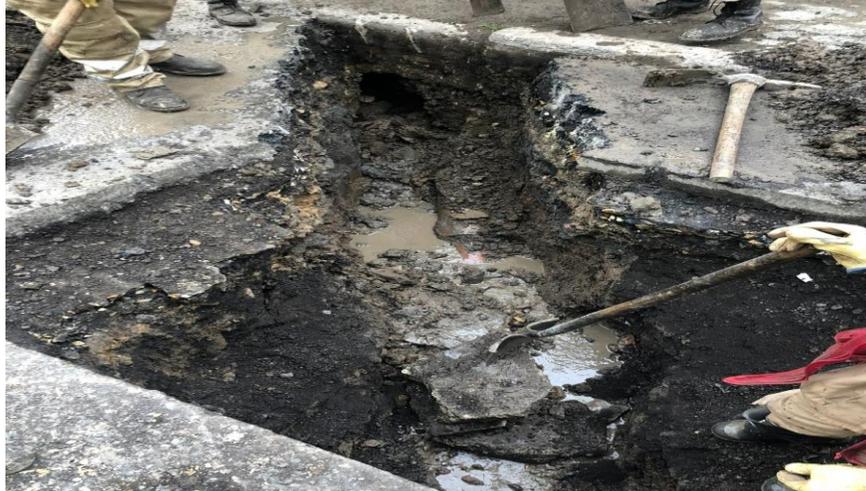
Daño Calle 3 con Carrera 18

- **Caso nuevo:** Para EAAB-Zona 3, se reporta daño en la CL 3 con KR 18, la Unidad de Mantenimiento Vial – UMV tenía previsto atender mantenimiento sobre este tramo vial, pero se evidenció problema de filtración, se recibió apoyo de la Empresa de Acueducto y Alcantarillado de Bogotá – EAAB, desde el área de Alcantarillado, posteriormente se observó que también existe daño en red de agua potable, se requiere intervención desde la EAAB para efectuar reparación.

La UMV pretendía hacer reparación del alcantarillado, pero se evidencia filtración de agua potable .

Solicitud: Visita y actuación urgente por parte de la EAAB.

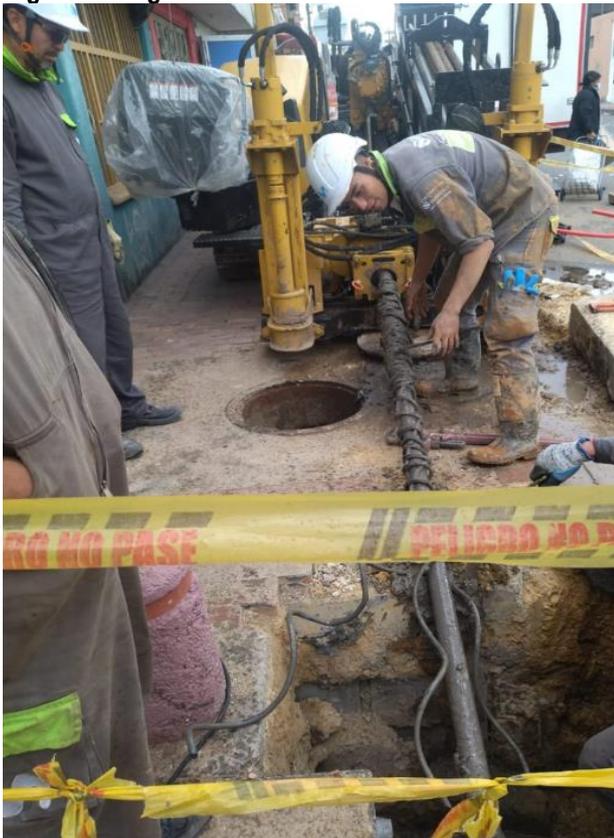
Descripción de la solicitud: Se solicita que MOVISTAR se haga responsable por los daños ocasionados a las redes de ETB SA ESP y canalizaciones en la carrera 77 H x calle 54 Sur, en desarrollo de trabajos de tendido de ductos subterráneos mediante perforación dirigida realizados por dicha empresa.

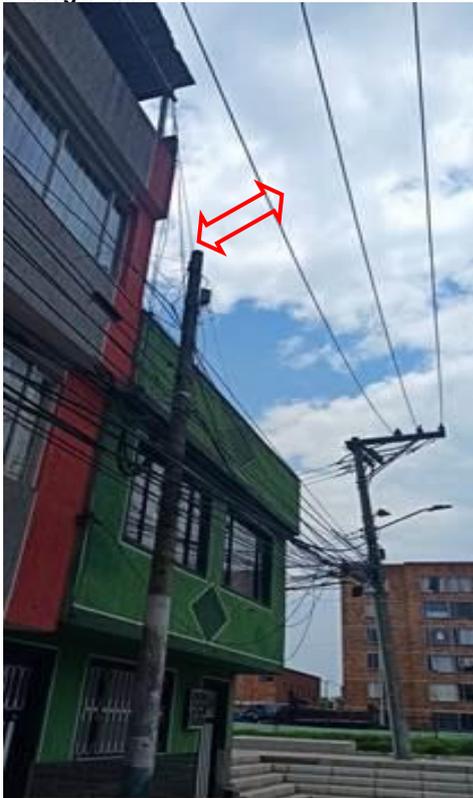
Descripción de la solicitud: Se solicita que ENEL CODENSA realice el plomado de un poste de concreto que soporta una red aérea de media tensión en la esquina SE de la Carrera 89 x calle 34 Bis Sur, el cual ha perdido su verticalidad y ha disminuido significativamente la distancia de seguridad con respecto a las redes de telecomunicaciones de ETB SA ESP.
