# PROYECTO INTEGRAL DE RENOVACIÓN URBANA ALAMEDA ENTREPARQUES

**CONTRATO No. 326 de 2018**  
**CARPETA 1 DE 2**

## **DIAGNOSTICO AMBIENTAL** **PRODUCTO 1.**

**BOGOTÁ D.C**  
**FEBRERO 2019**

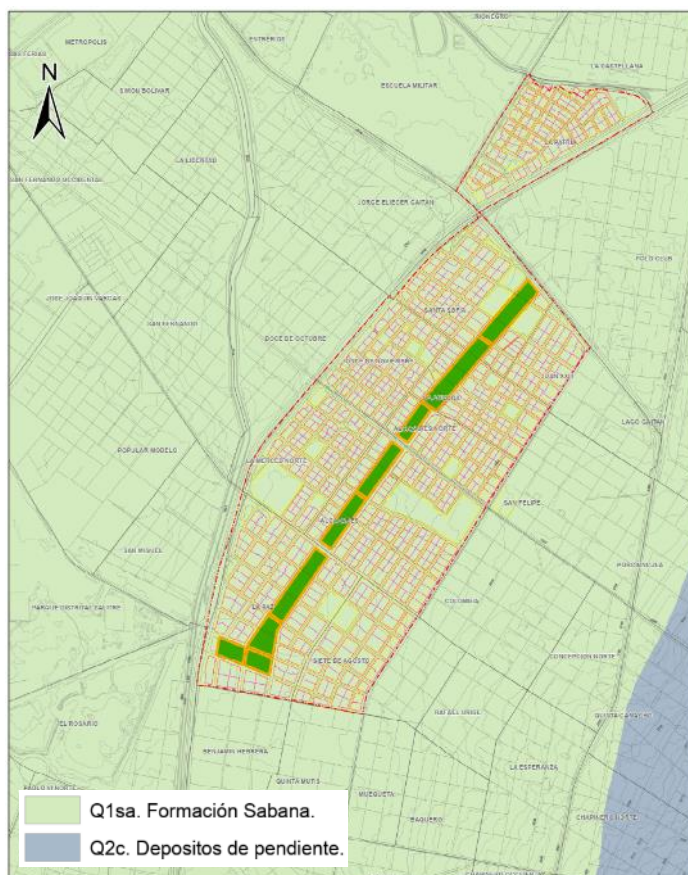
**Ilustración 6 Geología del área del proyecto**

Desde el punto de vista de la Geología local, el área de estudio se caracteriza por estar compuesta de Depósitos Cuaternarios, integrados por la Formación Sabana (Q1sa), constituida por arcillas grises con locales intercalaciones de arenas finas y niveles delgados de gravas (ver **Ilustración 6** y mapa de Geología).

Este depósito es resultado de un antiguo lago que dejó planicies y deltas lacustrinos, los cuales son extensos, de aspecto aterrazado y con morfología ondulada suavemente inclinada y limitada hacia los cauces por los escarpes de estos<sup>16</sup>.

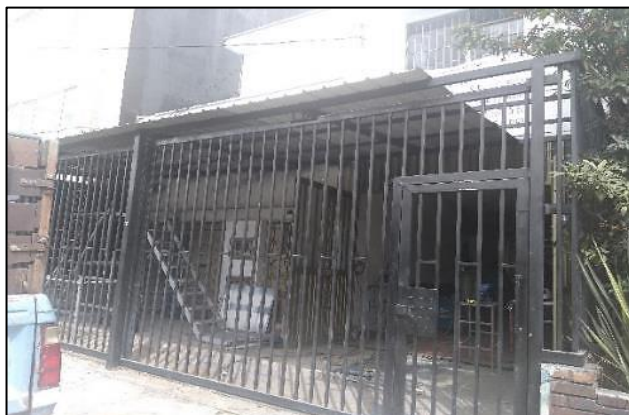
**Fotografía 7. Establecimiento  
Taller de Metalmecánica**

Por otro lado, se tiene el manejo de los residuos sólidos, en general dentro del sector metalmecánico corresponden a virutas, escorias, chatarras y polvos metálicos (estos en algunas empresas se entregan a terceros para su reciclaje en fundiciones o depositados en vertederos), también se encuentran envases de materias primas, pinturas y químicos. (SENA, 2012). (Ver **Fotografía 7**).

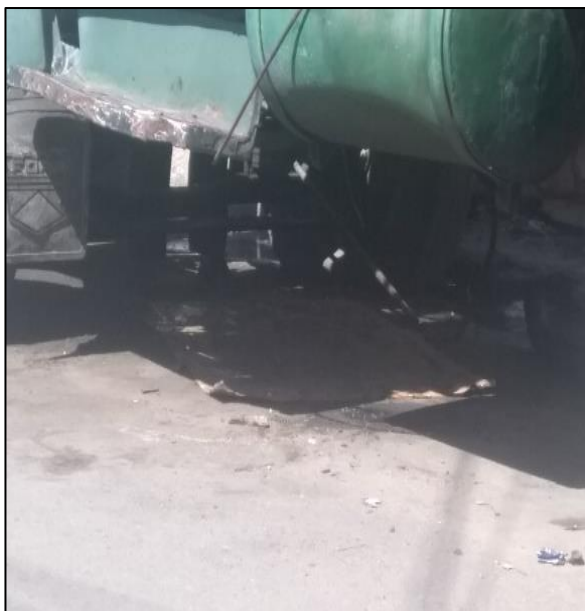
**Fotografía 8. Derrames de Hidrocarburos.**

En la **Fotografía 8** a **Fotografía 11**, se muestran algunos derrames y fuentes generadoras de impactos ambientales relacionadas a las actividades económicas de los establecimientos, que en su mayoría corresponde a la cadena de autopartes, y las cuales deben evaluarse de manera particular para determinar la existencia de un posible pasivo ambiental.

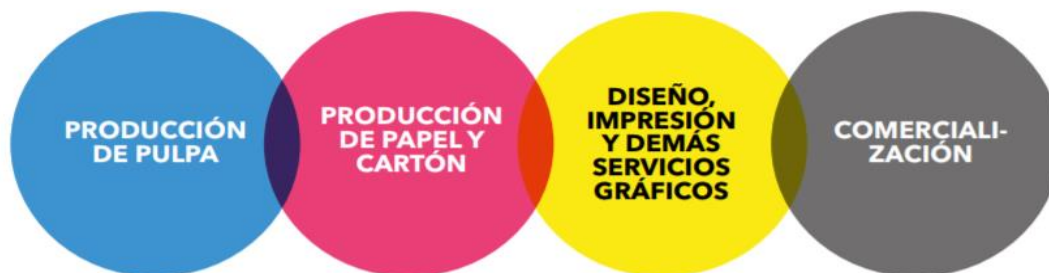
**Figura 7 Cadena de la industria Editorail y de laComunicación Gráfica**

Como se observa en la **Figura 7** esta cadena productiva entrelaza los sectores papelero y gráfico, mediante una interdependencia entre sus diferentes actividades productivas.

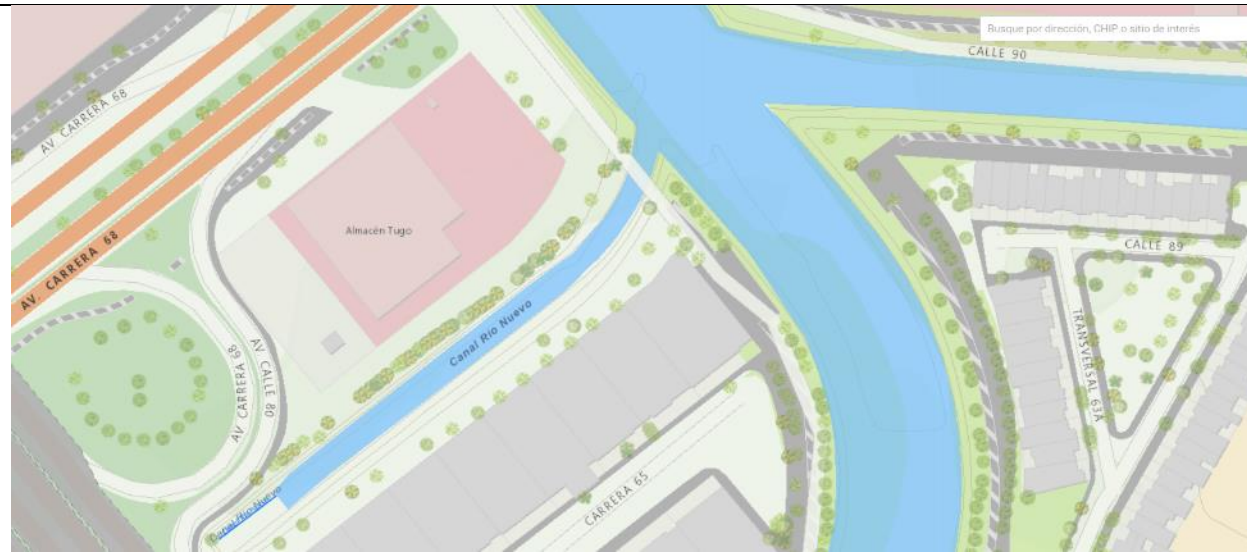
**Canal río Nuevo:** Canal de longitud cercana a los 200 m, conformado por secciones de tipo trapezoidal y revestimiento en concreto. Hace entrega al río Salitre a la altura de la calle Ochenta (80) con carrera Sesenta y Ocho (68).

**Canal río Negro:** Presenta una longitud cercana a los 2 km, con revestimiento en concreto conformando una sección de tipo trapezoidal. Inicia a la altura de la calle Noventa (90) con carrera Cuarenta y Ocho (48), punto donde hacen entrega los canales Virrey y La Castellana y finaliza al occidente en su entrega al río Salitre a la altura de la carrera Sesenta y Ocho (68) con calle Noventa (90).

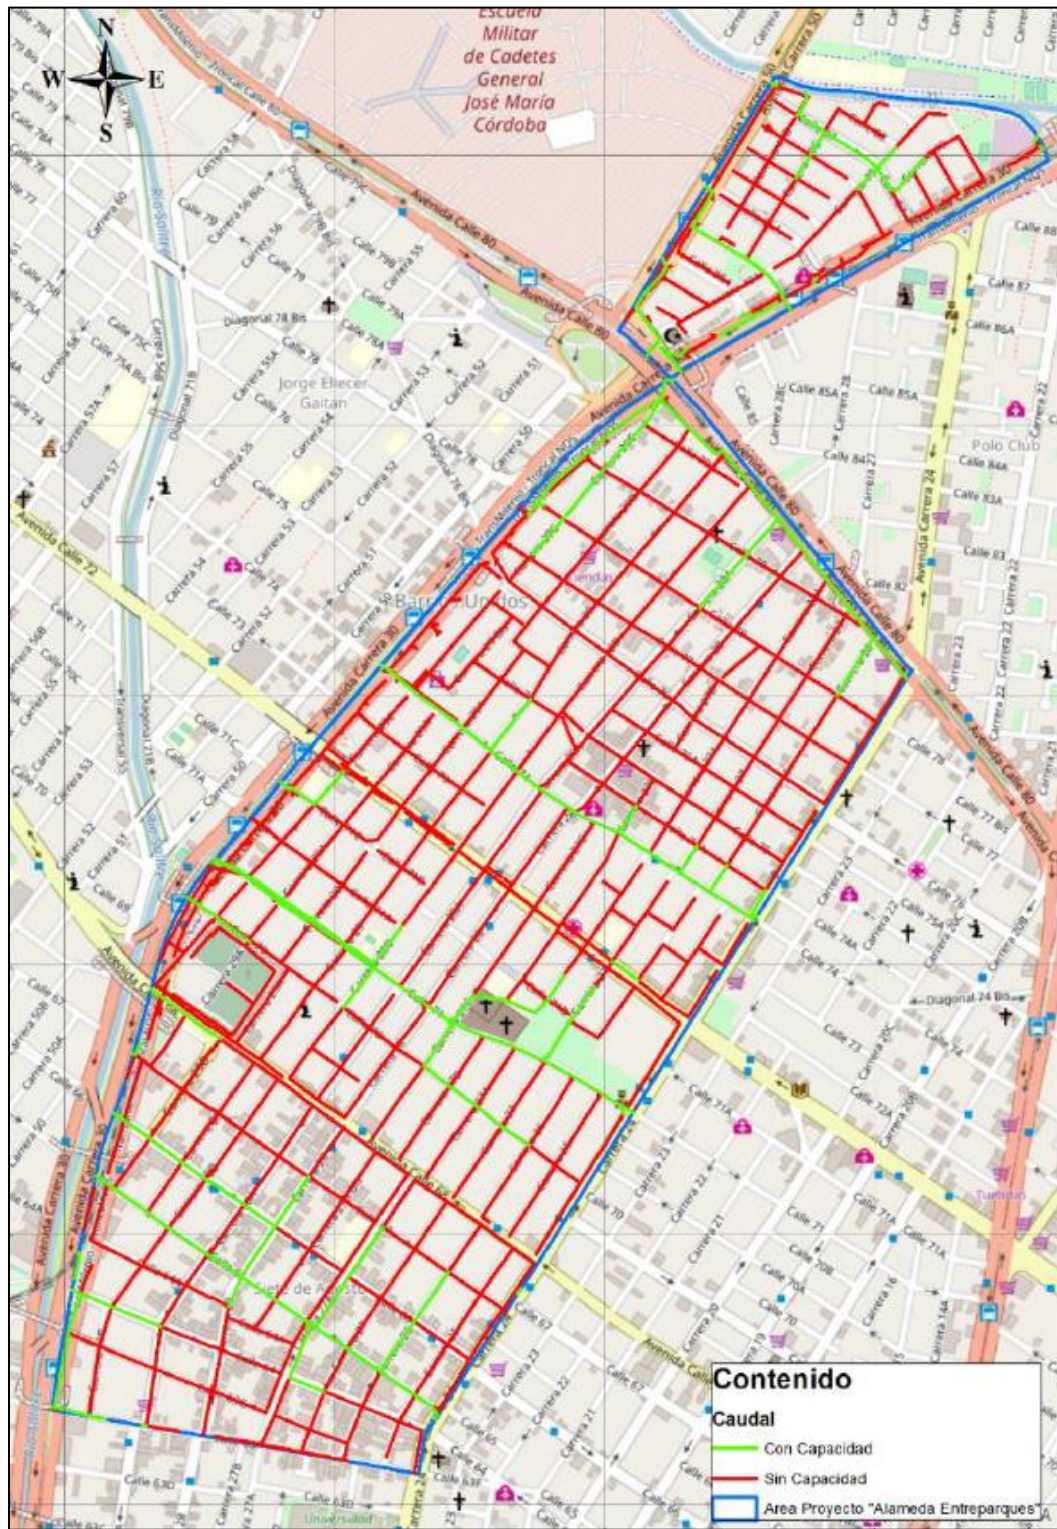
**Ilustración 22 Tuberías con capacidad de transportar el caudal de diseño  
periodo de retorno de 3 años**

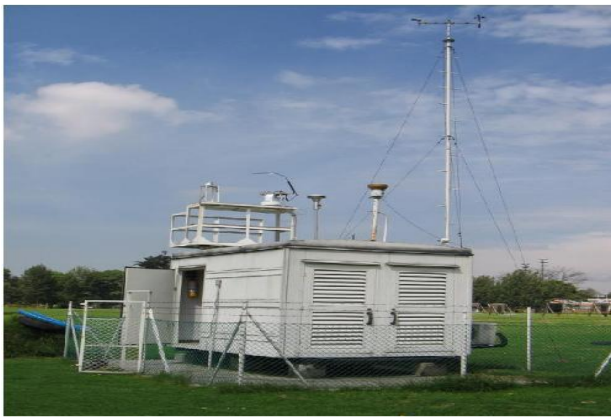
| FICHA TÉCNICA RMCAB - SDA | | | | | |
|---|---|---|---|---|---|
| La estación se encuentra ubicada en la Calle 63 No. 59A-06 dentro de las instalaciones del Centro de Alto Rendimiento COLDEPORTES, La estación realiza el monitoreo de PM10, PM2.5, NOx, O3, SO2, CO, CO2, Velocidad del viento (VV), Dirección del viento (DV), Temperatura (T), Precipitación (P), Radiación solar (RS), Radiación Ultravioleta (UV), Humedad Relativa (HR), y Presión barométrica (PB). | | | | | |

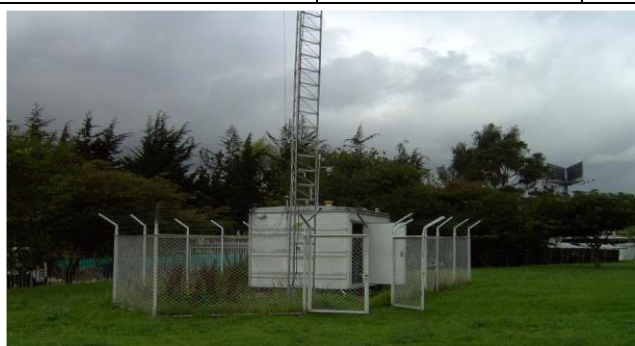
| FICHA TÉCNICA RMCAB - SDA | | | | | | | |
|---|---|---|---|---|---|---|---|
| La estación se encuentra ubicada en la Avenida Calle 80 # 69 Q - 50 dentro de las instalaciones del Carrefour. La estación realiza el monitoreo de PM10, PM2.5, NOx, SO2, CO, O3, Velocidad del viento (VV), Dirección del viento (DV), Temperatura (T), Precipitación (P), y Presión barométrica (PB). | | | | | | | |

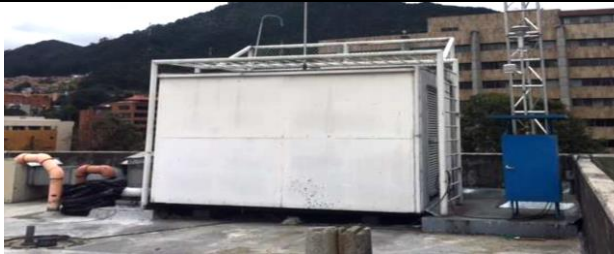
| FICHA TÉCNICA RMCAB - SDA | | | | | |
|---|---|---|---|---|---|
| La estación se encuentra ubicada en la Calle 37 No. 8-40, realiza el monitoreo de PM10, O3, Velocidad del viento (VV), Dirección del viento (DV), Temperatura (T), Precipitación (P) y Humedad Relativa (HR). | | | | | |

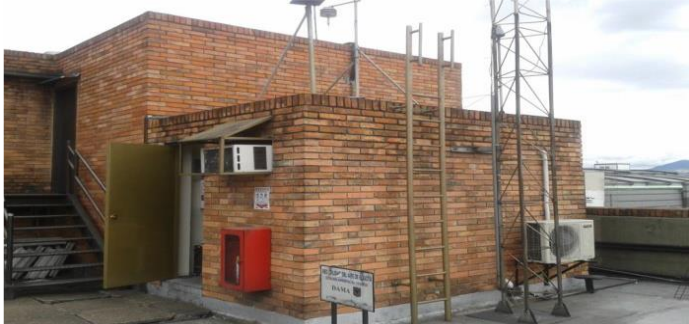
| Tipo de Industria | | | Distancia m | | |
|---|---|---|---|---|---|
| La estación se encuentra ubicada en la Calle 10 # 65-28, realiza el monitoreo de PM10, NOx, SO2, CO, O3, Velocidad del viento (VV), Dirección del viento (DV), Temperatura (T), y Precipitación (P). | | | | | |

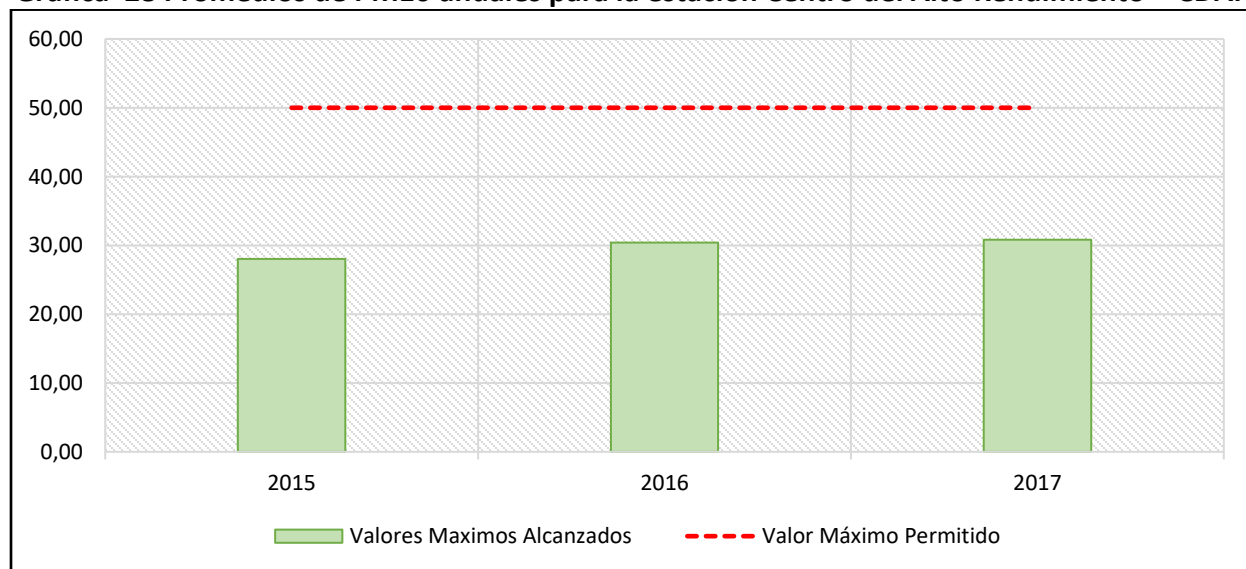
**Grafica 28 Promedios de PM10 anuales para la estación Centro del Alto Rendimiento – CDAR**

La Resolución 2554 de 2017 establece como valor máximo permisible anual para PM10 los 50  $\mu\text{g}/\text{m}^3$ . En la **Grafica 28** y **Grafica 29** se muestra la comparación de los promedios anuales de PM10 de los años 2015, 2016 y 2017 para las estaciones Centro de Alto Rendimiento (en adelante CDAR) y Las Ferias. Se puede observar conforme a la norma que ninguna de las dos estaciones sobrepasó el valor promedio anual de PM10 establecido por la norma.

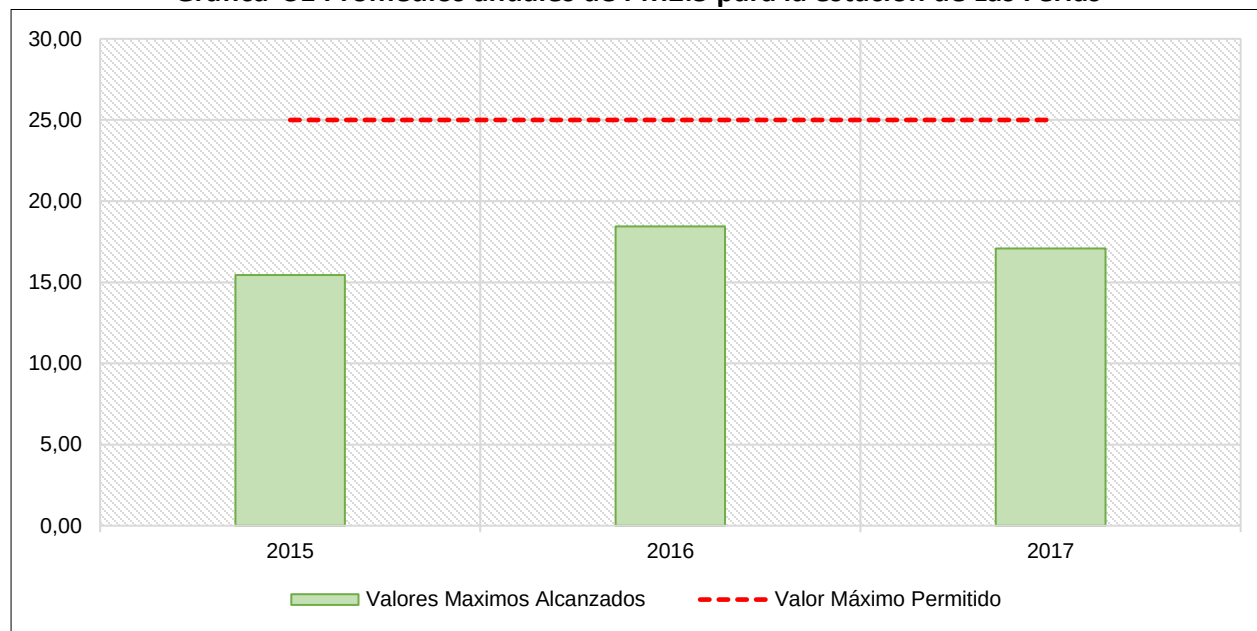
**Grafica 31 Promedios anuales de PM2.5 para la estación de Las Ferias**

En la **Tabla No. 44** se muestra que la estación Centro de Alto Rendimiento presenta valores promedio inferiores de PM2.5 a los de la Estación de las Ferias; se observa que para ambas estaciones se presenta un incremento de la concentración de PM2.5 entre los años 2015 a 2016, pero una disminución entre los años 2016 a 2017.

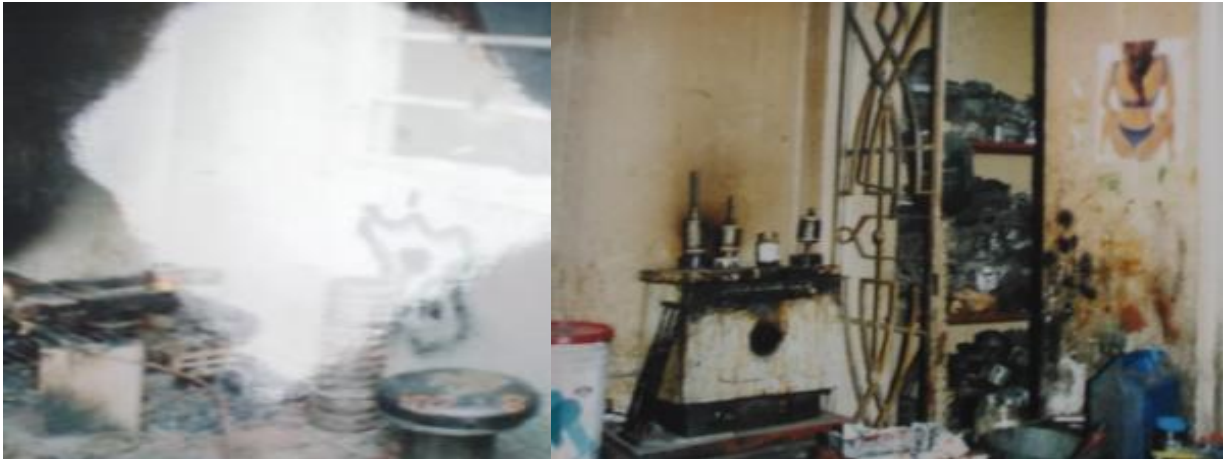
| <p><b>Impactos.</b> Contaminación al predio contiguo porque el desarrollo de la actividad industrial (reconstrucción de partes eléctricas, embobinados e inducidos) genera sustancias como: Polvo negro (Hollín), Gas toxico y Malos Olores</p> <p>Estas sustancias se producen al utilizar un soplete con gas propano a presión (consume un cilindro de 40 libras al mes), un horno eléctrico, un esmeril, entre otros instrumentos, los cuales, generan contaminación que afecta a los ocupantes del predio en cuanto a su salud, ya que les produce dolor de garganta, dolor y ardor de ojos, falta de respiración, dolor de cabeza, entre otros. Además, genera deterioro en las paredes y en el piso. Por otra parte, las plantas de jardín también sufren afectación. En el establecimiento se retiran aproximadamente el cobre a 12 coronas, encendiéndose el soplete tres veces por semana y manteniéndose prendido durante media hora.</p> <p><b>Medidas:</b> Se determina la implementación de dispositivos de control que aseguren la adecuada dispersión de los gases, vapores, partículas u olores y que impidan causar con ello molestias a los vecinos y transeúntes y dar así cumplimiento al artículo 23 del decreto 948 de 1995.</p> | | | | |

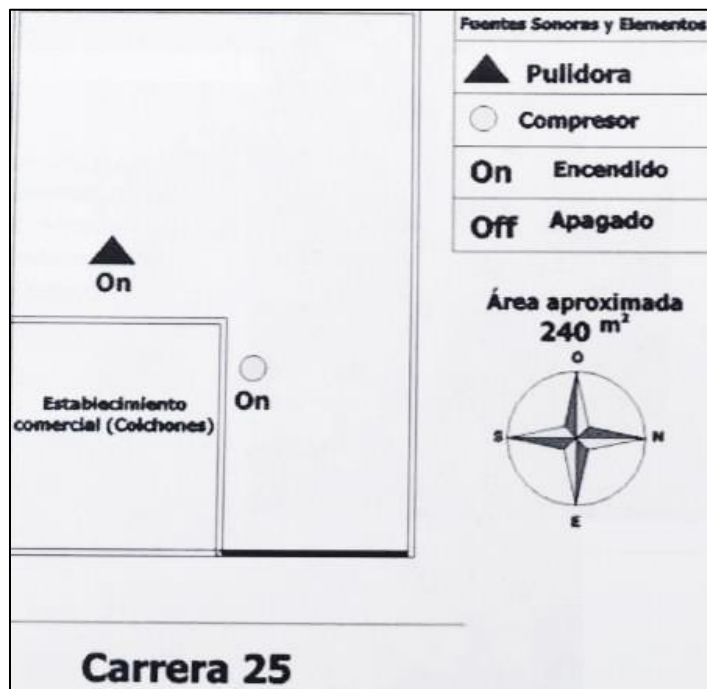
Los impactos auditivos ocasionados por el taller de mecánica y pintura se manifiestan notoriamente en la disconformidad de la población aledaña. Algunos de los aspectos identificados son: Contaminación auditiva después de las 19:00 horas que altera la tranquilidad de residentes; Generación de vapores de pintura y thinner; Afectación a la salud humana en niños y adultos de la tercera edad y ruido de fondo que influye en los monitoreos: tráfico vehicular sobre carrera 25. De igual forma se identifican dos posibles fuentes generadoras de contaminación auditiva: Pulidora DWE 4020 B3 y Compresor (equipo artesanal)

Cabe señalar que el establecimiento no cuenta con mecanismos de aislamiento acústico según las visitas realizada por la Secretaría Distrital de Ambiente. A continuación, se presenta el diagrama de ubicación de fuentes de emisión del ruido:

Las mediciones realizadas para fuentes encendidas (compresor y pulidora) se llevaron a cabo teniendo en cuenta lo establecido en la resolución 0627 de 2006 del MAVDT, artículo 5, párrafo: “para la evaluación de la emisión de ruido de una o más fuentes, si la fuente(s) emisora(s) de ruido por su naturaleza o modo de operación, no permite(n) efectuar las mediciones en los intervalos de tiempo mencionados, estas se deben efectuar en el tiempo o tiempos correspondientes de operación de la(s) fuente(s), relacionándose el hecho y el procedimiento seguido en el respectivo informe”.

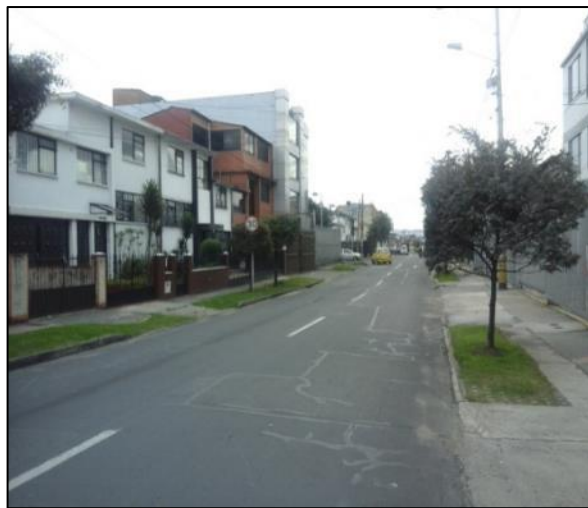
**Fotografía 3. Contaminación Visual  
Sector Alcázares**

Otra área del sector Alcázares que concentra cierto volumen de anuncios publicitarios se localiza entre las carreras 28 y 28 A y sobre las calles que van desde la 78 hasta la 80. Allí se configura una zona que presenta grandes establecimientos comerciales y se destaca la industria de la cerámica. La aglomeración de anuncios podría deberse a la influencia directa de grandes establecimientos comerciales y por la calle 80, esta última cobra relevancia al ser una vía principal que presenta un flujo constante de población, como se puede ver en la **Fotografía 3** a **Fotografía 6**:

La problemática descrita obliga no solo al ciudadano circundante sino al que vive en la zona a percibir este collage, mezcla y exceso de información, pues los anuncios publicitarios se asientan en las fachadas de los edificios, en los muros laterales que colindan con otros, en las terrazas, en los postes de luz, en las cabinas telefónicas, entre otros espacios apropiados para ser soporte de la publicidad de los establecimientos. No obstante, la mayoría de avisos que se encuentran en el Área de influencia Directa del Parque Zonal Alameda se ubican a nivel del primero y segundo pisos, decreciendo en los de mayor altura, y se presenta con frecuencia en vías de gran circulación de personas y vehículos.

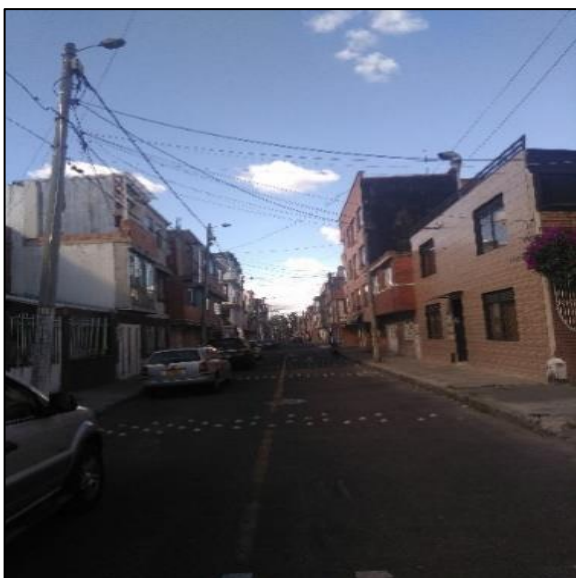
**Fotografía 7. Baja Contaminación Visual**  
**Sector La Patria**

El sector de La Patria, correspondiente al área de influencia directa del Parque Zonal Alameda no cuenta con el problema de una alta contaminación visual, ya que es una zona netamente residencial, donde se localizan algunos locales comerciales como lavanderías o tiendas de comercio local (barrial). Sin embargo, si se perciben elementos como el cableado de energía en el espacio público y postes mal ubicados, tal y como se muestra en la **Fotografía 7** y **Fotografía 8**.

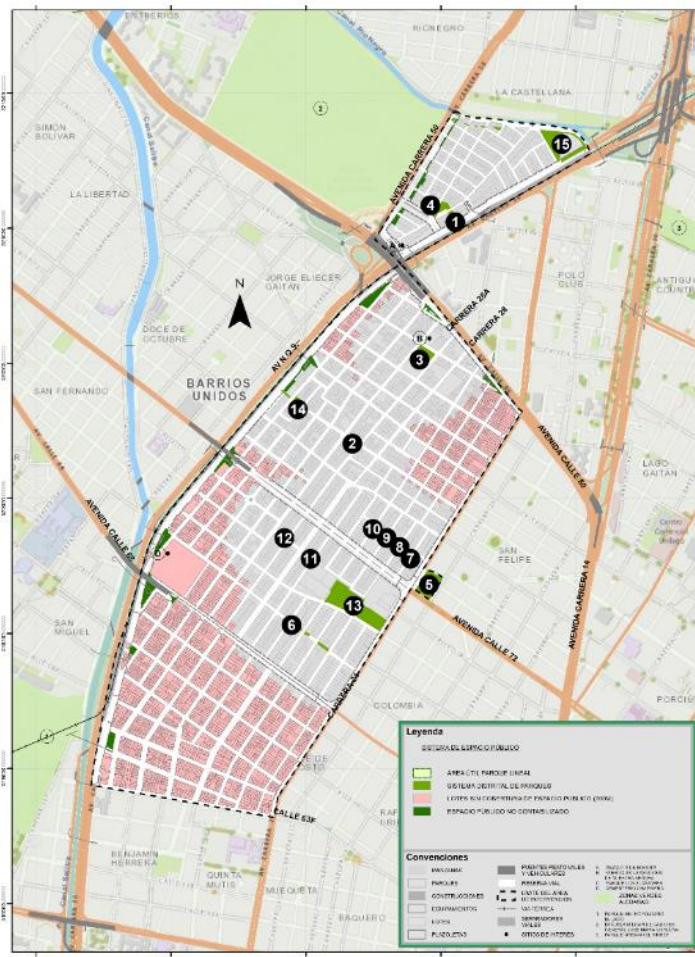
**Ilustración 47 Zonas verdes localidad Barrios Unidos**

Teniendo en cuenta la cantidad de habitantes que existía en el año 2002, la relación entre habitantes y cantidad de zonas verdes, es de 10,089 m<sup>2</sup>/habitante, lo que indica, que la diferencia no es significativa entre el dato del Instituto de Estudios Urbanos y el dato del IDRD. Además, ambos estarían cumpliendo con lo indicado por la OMS en cuanto a los 9 m<sup>2</sup> de zonas verdes por habitante (ver **Tabla No. 73** e **Ilustración 47**).

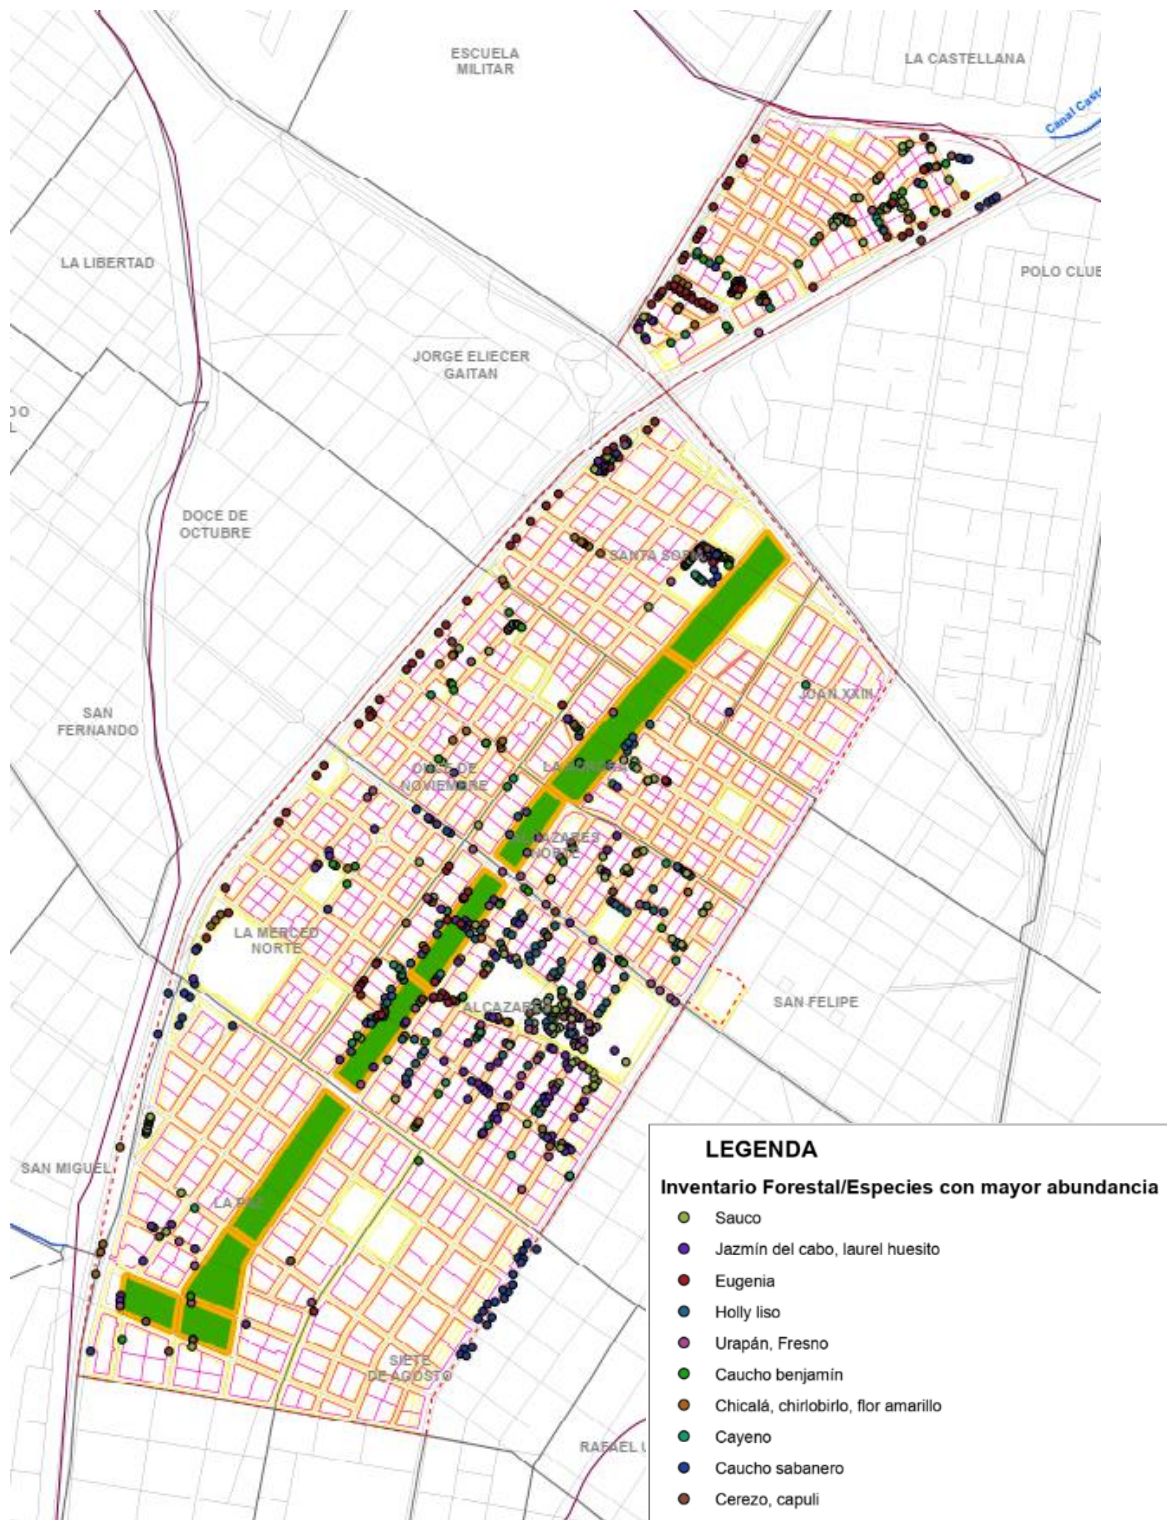
**Ilustración 48 Área general inventario forestal exploratorio**

El presente informe describe la elaboración del inventario forestal a nivel exploratorio para los árboles que se encuentran en la zona según el SIGAU en el área del proyecto “Alameda Entre Parques”, lo anterior con el fin de identificar de manera general la composición florística de proyecto (ver **Ilustración 48**).

La metodología implementada para la evaluación de la cobertura vegetal existente consiste en la realización de un inventario forestal de nivel exploratorio en los barrios San Martín, el Polo, Juan XXIII, La Providencia, Santa Sofía, Once de Noviembre, Alcázares Norte, la Merced norte, Alcázares, la Paz y Siete de Agosto los cuales hacen parte de la localidad de Barrios Unidos.

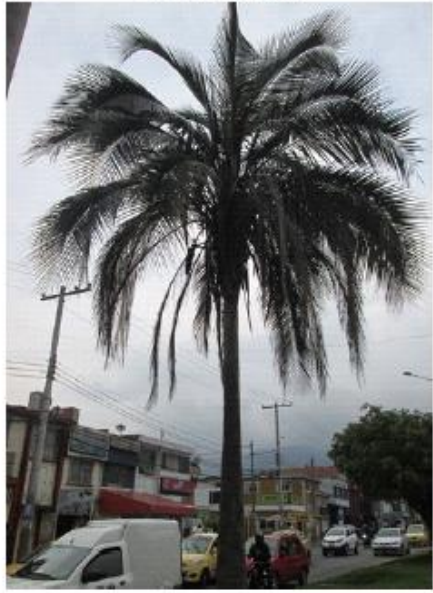
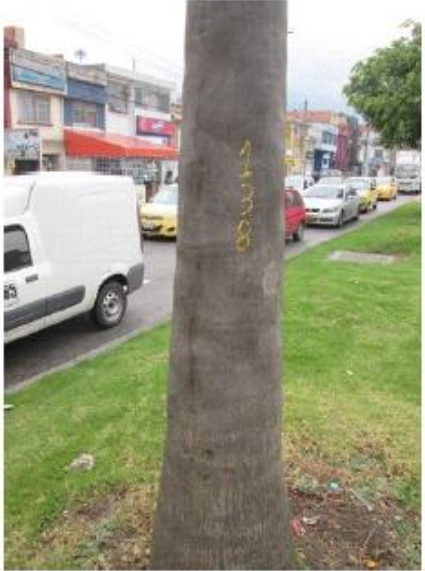
| <p><b>ESTADO FÍSICO:</b><br/>El individuo presenta ramas secas, copa asimétrica, se encuentra inclinado.</p> <p><b>ESTADO SANITARIO:</b><br/>Se observa que el individuo no presenta afectaciones fitosanitarias.</p> <p><b>CAUSAS DE INTERVENCIÓN</b><br/>El individuo no requiere intervención.</p> | <p style="text-align: center;"><b>VISTA GENERAL</b></p> |

| <p style="text-align: center;"><b>VISTA DETALLE</b></p> | <table border="1" style="width: 100%; border-collapse: collapse;"> <tr> <th style="width: 50%;">TIPO DE MANEJO</th> <th style="width: 50%;">DIMENSIONES</th> </tr> <tr> <td> <table border="1" style="width: 100%; border-collapse: collapse;"> <tr><td>Poda</td><td></td></tr> <tr><td>Tala</td><td></td></tr> <tr><td>Bloqueo y traslado</td><td></td></tr> <tr><td>Conservar</td><td style="text-align: center;">X</td></tr> <tr><td>Tratamiento integral</td><td></td></tr> <tr><td>Tratamiento especial</td><td></td></tr> </table> </td> <td> <table border="1" style="width: 100%; border-collapse: collapse;"> <tr><td>P.A.P.(m)</td><td>0,6</td></tr> <tr><td>Altura Total (m)</td><td>8</td></tr> <tr><td>Altura Com. (m)</td><td></td></tr> <tr><td>Volumen Com.</td><td></td></tr> </table> </td> </tr> </table> <p><b>CONCEPTO TECNICO:</b><br/>La Palma coquito presenta ramas secas, copa asimétrica, se encuentra inclinado, el individuo no presenta malas condiciones físicas ni sanitarias por lo que no requiere intervención.</p> | TIPO DE MANEJO | DIMENSIONES | <table border="1" style="width: 100%; border-collapse: collapse;"> <tr><td>Poda</td><td></td></tr> <tr><td>Tala</td><td></td></tr> <tr><td>Bloqueo y traslado</td><td></td></tr> <tr><td>Conservar</td><td style="text-align: center;">X</td></tr> <tr><td>Tratamiento integral</td><td></td></tr> <tr><td>Tratamiento especial</td><td></td></tr> </table> | Poda | | Tala | | Bloqueo y traslado | | Conservar | X | Tratamiento integral | | Tratamiento especial | | <table border="1" style="width: 100%; border-collapse: collapse;"> <tr><td>P.A.P.(m)</td><td>0,6</td></tr> <tr><td>Altura Total (m)</td><td>8</td></tr> <tr><td>Altura Com. (m)</td><td></td></tr> <tr><td>Volumen Com.</td><td></td></tr> </table> | P.A.P.(m) | 0,6 | Altura Total (m) | 8 | Altura Com. (m) | | Volumen Com. | |

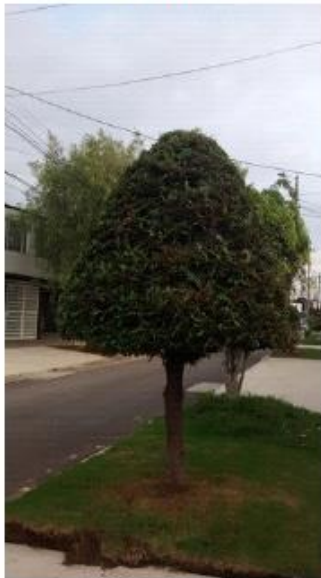
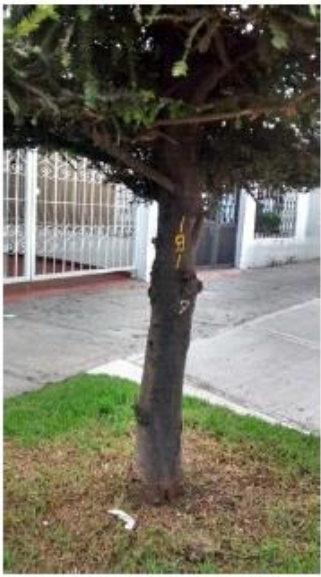
| <p><b>ESTADO FÍSICO:</b><br/>El individuo presenta podas anteriores antitecnicas, ramas secas, copa asimétrica, se encuentra inclinado, torcido.</p> <p><b>ESTADO SANITARIO:</b><br/>Se observa que el individuo no presenta afectaciones fitosanitarias.</p> <p style="text-align: center;"><b>CAUSAS DE INTERVENCIÓN</b><br/>El individuo no requiere intervención.</p> | <p style="text-align: center;"><b>VISTA GENERAL</b></p> |

| <p style="text-align: center;"><b>VISTA DETALLE</b></p> | <table border="1" style="width: 100%; border-collapse: collapse;"> <tr> <td style="width: 50%; text-align: center;"><b>TIPO DE MANEJO</b></td> <td style="width: 50%; text-align: center;"><b>DIMENSIONES</b></td> </tr> <tr> <td> <table border="1" style="width: 100%; border-collapse: collapse;"> <tr><td>Poda</td><td></td></tr> <tr><td>Tala</td><td></td></tr> <tr><td>Bloqueo y traslado</td><td></td></tr> <tr><td>Conservar</td><td style="text-align: center;">X</td></tr> <tr><td>Tratamiento integral</td><td></td></tr> <tr><td>Tratamiento especial</td><td></td></tr> </table> </td> <td> <table border="1" style="width: 100%; border-collapse: collapse;"> <tr><td>P.A.P. (m)</td><td style="text-align: center;">0,45</td></tr> <tr><td>Altura Total (m)</td><td style="text-align: center;">3</td></tr> <tr><td>Altura Com. (m)</td><td></td></tr> <tr><td>Volumen Com.</td><td></td></tr> </table> </td> </tr> </table> <p><b>CONCEPTO TECNICO:</b><br/>El Pino romeron presenta podas anteriores antitecnicas, ramas secas, copa asimétrica, se encuentra inclinado, torcido, el individuo no presenta malas condiciones físicas ni sanitarias por lo que no requiere intervención.</p> | <b>TIPO DE MANEJO</b> | <b>DIMENSIONES</b> | <table border="1" style="width: 100%; border-collapse: collapse;"> <tr><td>Poda</td><td></td></tr> <tr><td>Tala</td><td></td></tr> <tr><td>Bloqueo y traslado</td><td></td></tr> <tr><td>Conservar</td><td style="text-align: center;">X</td></tr> <tr><td>Tratamiento integral</td><td></td></tr> <tr><td>Tratamiento especial</td><td></td></tr> </table> | Poda | | Tala | | Bloqueo y traslado | | Conservar | X | Tratamiento integral | | Tratamiento especial | | <table border="1" style="width: 100%; border-collapse: collapse;"> <tr><td>P.A.P. (m)</td><td style="text-align: center;">0,45</td></tr> <tr><td>Altura Total (m)</td><td style="text-align: center;">3</td></tr> <tr><td>Altura Com. (m)</td><td></td></tr> <tr><td>Volumen Com.</td><td></td></tr> </table> | P.A.P. (m) | 0,45 | Altura Total (m) | 3 | Altura Com. (m) | | Volumen Com. | |
