Plan parcial de renovación urbana

Centro San Bernardo

Estudio de valoración patrimonial

Septiembre 2023

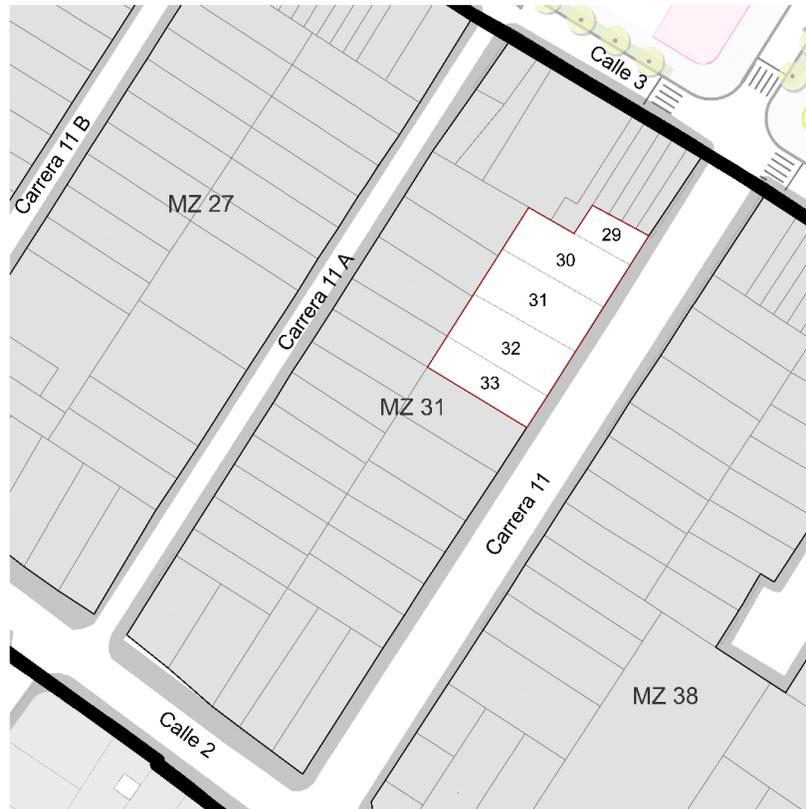
Plano 2-1. Localización de los inmuebles objeto de valoración.

Los inmuebles objeto de valoración presentan la siguiente localización en la manzana 31 del Barrio San Bernardo, y respecto a ámbito de delimitación del Plan Parcial Centro San Bernardo.

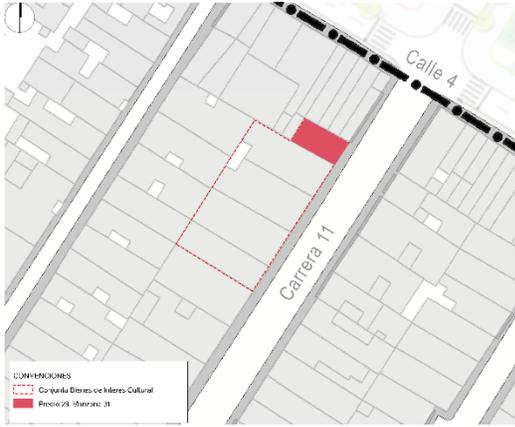
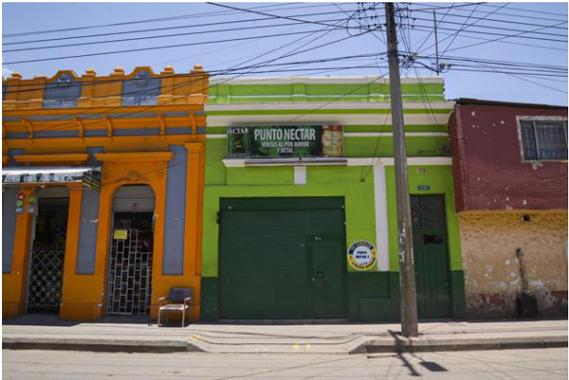
Tabla 3.3-1. Ficha de valoración individual BIC Predio 29.

<p>Ficha: 32013129 Manzana: 31 Predio: 29 Chip: AAA0032TJRJ Autor: No registra Año de construcción: No registra Estado conservación: Regular</p>	<p>Categoría Conservación Tipológica</p>
<p>Características arquitectónicas</p> <p>*Volumetría: morfología del volumen principal, proporciones de volúmenes y relación de estos.</p> <p>*Diseño de fachadas: Composición, planos de fachada, repertorio formal, relación de llenos y vacíos, acabados.</p>

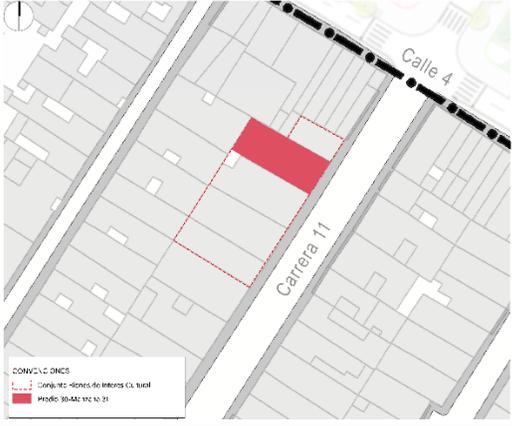
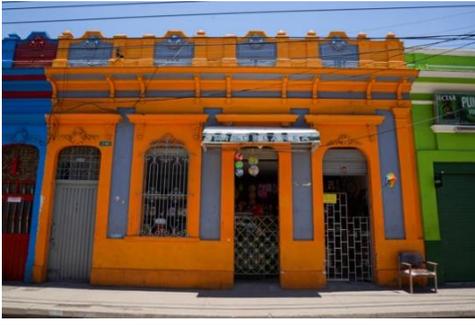
Tabla 3.3-2. Ficha de valoración individual BIC Predio 30.

<p>Ficha: 32013130 Manzana: 31 Predio: 30 Chip: AAA0032TJSY Autor: No registra Año de construcción: No registra Estado conservación: Regular</p>	<p>Categoría Conservación Tipológica</p>
<p>Características arquitectónicas</p> <p>*Volumetría: morfología del volumen principal, proporciones de volúmenes y relación de estos.</p> <p>*Diseño de fachadas: Composición, planos de fachada, repertorio formal, relación de llenos y vacíos, acabados.</p> <p>*Decoración: cornisas, molduras, portadas, zócalos, enchapes, combinación de materiales, relieves, etc.</p>

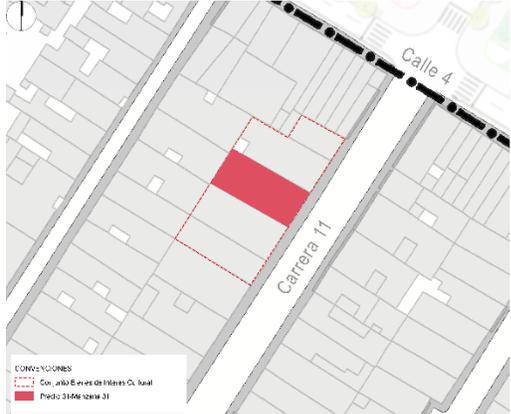
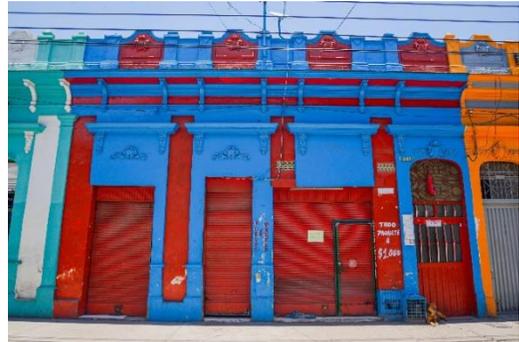
Tabla 3.3-3 Ficha de valoración individual BIC Predio 31.

<p>Ficha: 32013131 Manzana: 31 Predio: 31 Chip: AAA0032TJTD Autor: No registra Año de construcción: No registra Estado conservación: Regular</p>	<p>Categoría Conservación Tipológica</p>
<p>Características arquitectónicas</p> <p>*Volumetría: morfología del volumen principal, proporciones de volúmenes y relación de estos.</p> <p>*Diseño de fachadas: Composición, planos de fachada, repertorio formal, relación de llenos y vacíos, acabados.</p> <p>*Decoración: cornisas, molduras, portadas, zócalos, enchapes, combinación de materiales, relieves, etc.</p>

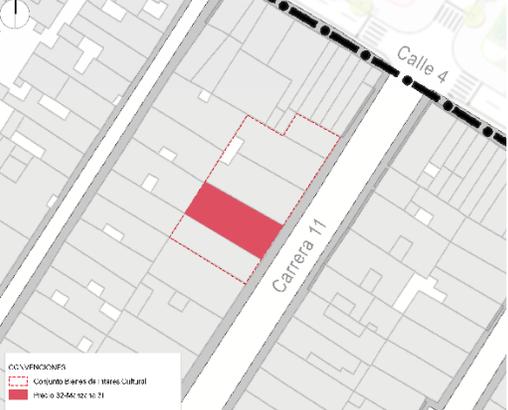
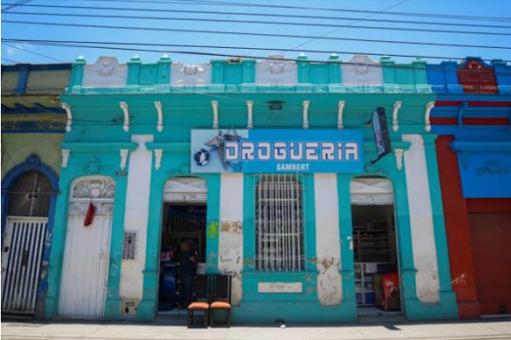
Tabla 3.3-4. Ficha de valoración individual BIC Predio 32.

<p>Ficha: 32013131 Manzana: 31 Predio: 32 Chip: AAA0032TJUH Autor: No registra Año de construcción: No registra Estado conservación: Regular</p>	<p>Categoría Conservación Tipológica</p>
<p>Características arquitectónicas</p> <p>*Volumetría: morfología del volumen principal, proporciones de volúmenes y relación de estos.</p> <p>*Diseño de fachadas: Composición, planos de fachada, repertorio formal, relación de llenos y vacíos, acabados.</p> <p>*Decoración: cornisas, molduras, portadas, zócalos, enchapes, combinación de materiales, relieves, etc.</p>

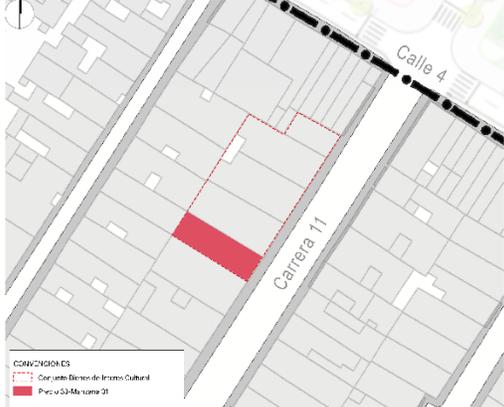
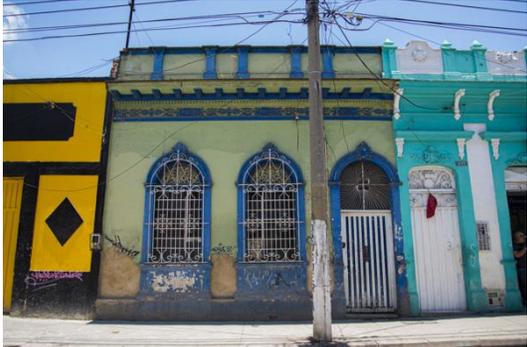
Tabla 3.3-5 Ficha de valoración individual BIC Predio 33.

<p>Ficha: 32013131 Manzana: 31 Predio: 33 Chip: AAA0032TJWW Autor: No registra Año de construcción: No registra Estado conservación: Regular</p>	<p>Categoría Conservación Tipológica</p>
<p>Características arquitectónicas</p> <p>*Sin definición en ficha de valoración.</p>

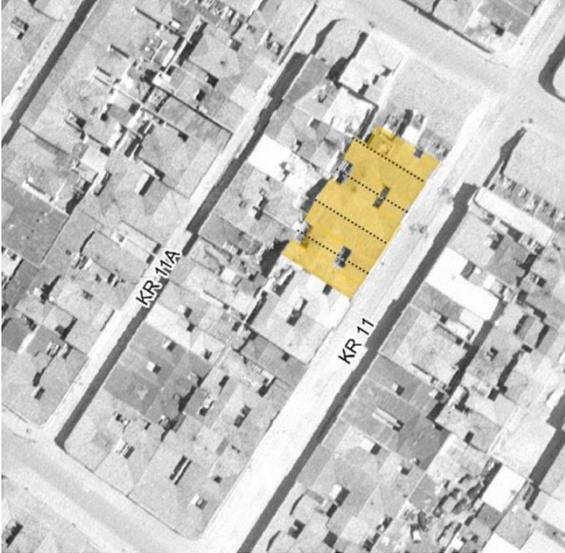
<p>En la aerofotografía de 1951 las cubiertas de los inmuebles objeto de valoración presentan sus condiciones iniciales (teja en barro). Los patios internos y posteriores de los inmuebles se encuentran abiertos sin ningún tipo de cubierta.</p> <p>

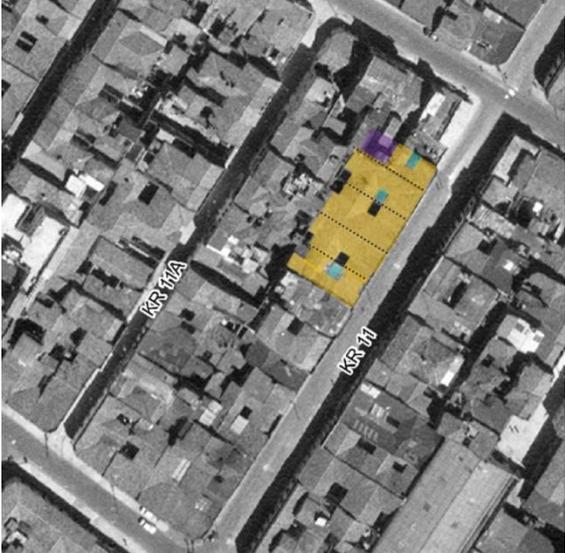
<p>En el año 1977 se evidencia la subdivisión del predio 29 y su integración con el predio localizado sobre el costado norte (el cual es subdivido también). Los inmuebles localizados en los predios 29, 30 y 33 son objeto de adiciones por cerramiento de patios internos.</p> <p>

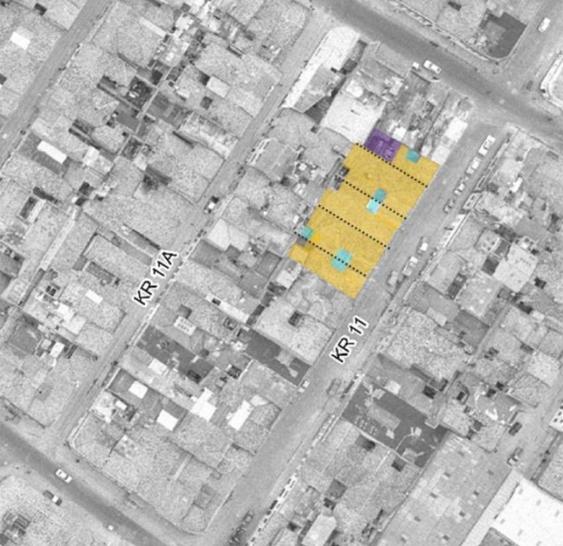
<p>En la aerofotografía de 1990 el inmueble localizado en el predio 31 presenta adición por cerramiento de patio interno. El inmueble localizado en el predio 32 sufre adiciones por cerramiento de patio interno y posterior.</p> <ul style="list-style-type: none"> Cubierta original del inmueble. Adición (cerramiento de patio). Subdivisión de predio.
2009

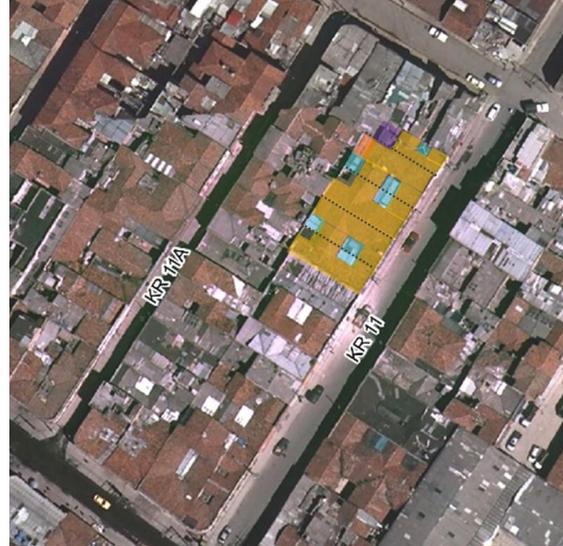
<p>En el año 2009 se observa que el inmueble del predio 30 es objeto de adición por cerramiento de patio posterior, y parte de la cubierta del inmueble es remplazada por teja de zinc.</p> <ul style="list-style-type: none"> Cubierta original del inmueble. Adición (cerramiento de patio). Modificación (cambio de material). Subdivisión de predio.

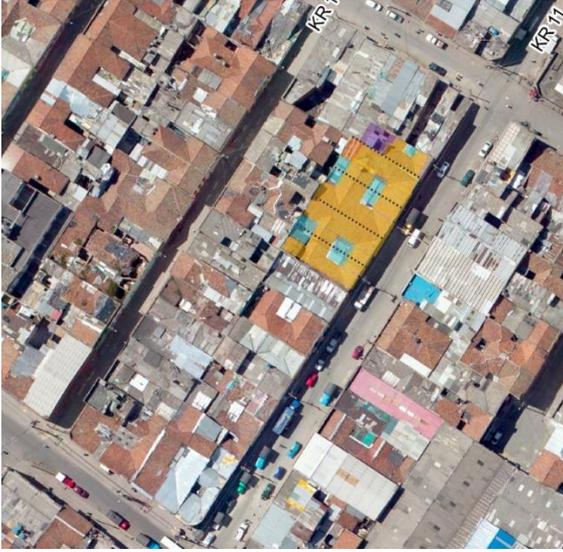
<p>En la aerofotografía de 2014 los inmuebles localizados en los predios 31 y 33 presenta adición por cerramiento de patio posterior.</p> <ul style="list-style-type: none"> Cubierta original del inmueble. Adición (cerramiento de patio). Modificación (cambio de material). Subdivisión de predio.
2020

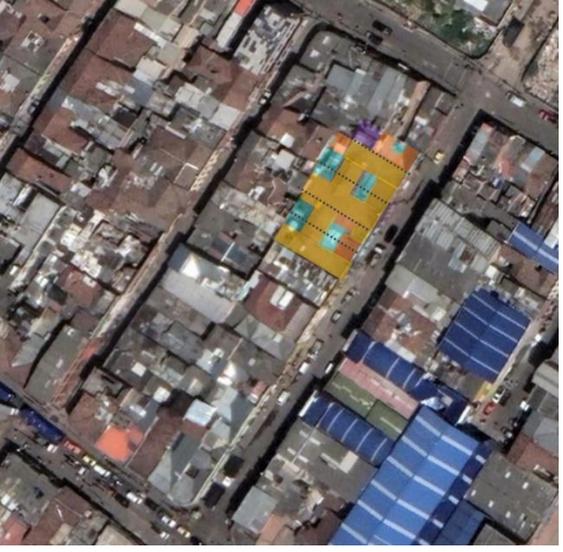
<p>En el año 2020 se observa que la cubierta del inmueble localizado en el predio 29 es remplazada por teja de zinc. Los inmuebles localizados en los predios 32 y 33 presentan cambios parciales de la cubierta por teja de zinc.</p> <ul style="list-style-type: none"> Cubierta original del inmueble. Adición (cerramiento de patio). Modificación (cambio de material). Subdivisión de predio.
