Documento Técnico de Soporte

UNIDAD DE PLANEAMIENTO RURAL RÍO BLANCO

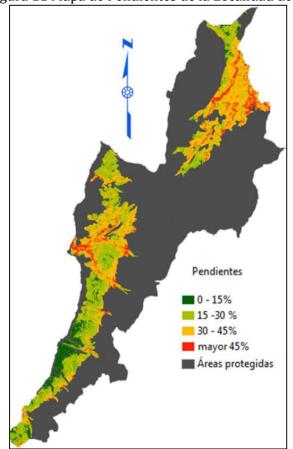
Figura 11 Mapa de Pendientes de la Localidad de Sumapaz

El mayor porcentaje del territorio, 57.13%, corresponde a relieve moderadamente ondulado y la menor franja, 3.64% a terrenos ligeramente plano.

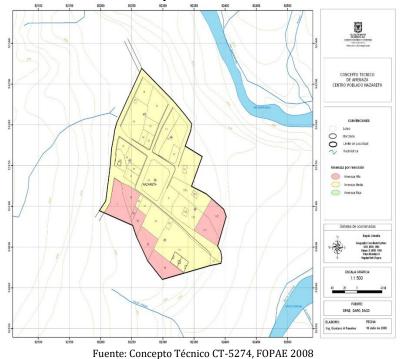
Figura 15 Zonificación de Amenaza por Fenómenos de Remoción en Masa, Nazareth

El centro poblado Nazareth de la localidad de Sumapaz, se encuentra localizado en una zona de amenaza media y alta por fenómenos de remoción en masa. Los predios construidos dentro del centro poblado, se encuentran en riesgo medio por fenómenos de remoción en masa.

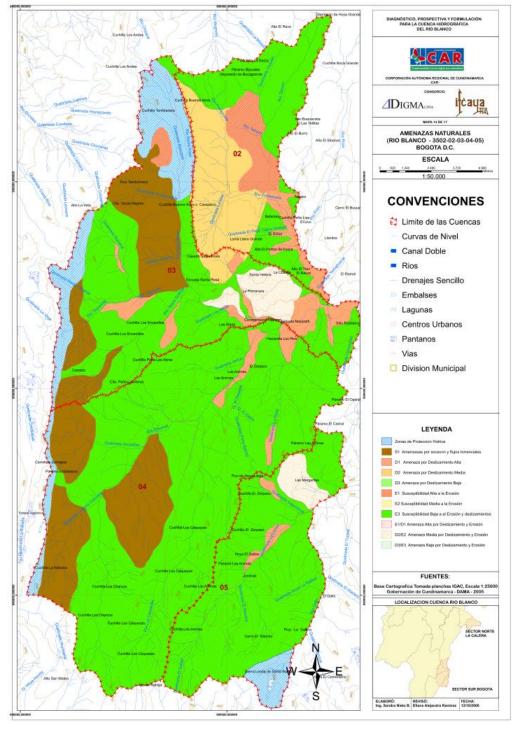
Figura 16 Mapa de Amenazas Naturales Cuenca del Rio Blanco

- Remoción en masa alta: Pendientes 12-25-50%, suelos arcillosos, formación de cárcavas y procesos de remoción en masa.
- Remoción en masa media: Pendientes entre 25-50%, suelos coluviales, procesos de remoción en masa asociados a drenajes, procesos activos y potenciales de socavación de causes debido a cambios en el uso de la tierra y cambios hidrológicos
- Remoción en masa baja: Pendientes entre 3-7 y 12%, suelos arenosos y areniscas.
- Incendios forestales media alta: Bosque plantado de especies introducidas, en especial pino y eucalipto

Adicionalmente se identificó que la falla La Cajitas que está clasificada como una falla activa, define para este sector de la cuenca, una amenaza sísmica alta ante un eventual sismo; con un área de afectación potencial de 20 km de radio a partir del epicentro (CAR, 2010).

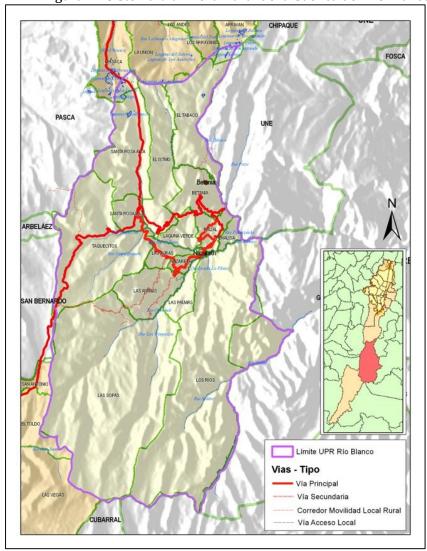
Figura 17 Sistema Vial Pieza Rural de la Cuenca del Río Blanco

El territorio de la Pieza Rural- Río Blanco, cuenta con una red vial principal de 72.3 Km. Une los centros poblados de Betania y Nazareth, así como los asentamientos menores de Santa Rosa, Las Auras y Peñaliza, la cual tiene diferentes condiciones de conservación.

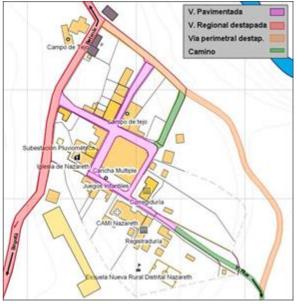
Figura 31 Nomenclatura y estado de las vías del Centro Poblado Nazareth

Vía Regional: Corresponde a la vía que conduce a Santa Rosa y Bogotá; en época de invierno, su tráfico es muy difícil.

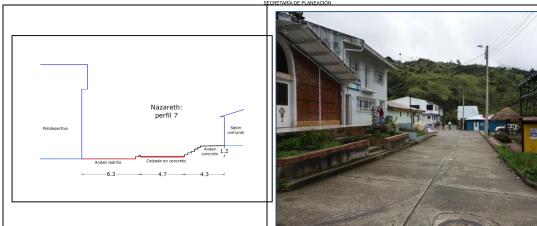
Foto 22: Perfil vial 7, SDP 2013. Pasa por la parte superior del polideportivo, se encuentra pavimentada

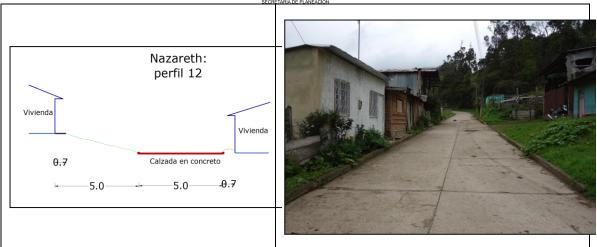
Foto 27: Perfil vial 12, SDP 2013. Corresponde a la vía que lleva a Betania, se encuentra acabada en concreto, de reciente cobertura

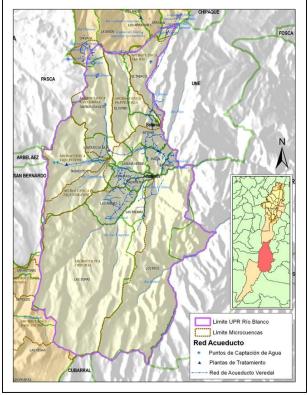
Figura 32 Ubicación Microcuencas Abastecedoras de Acueductos Veredales de la Pieza Rural de la Cuenca del Río Blanco

El sistema de suministro de agua potable se hace a través de 7 acueductos veredales conformados en el mismo número de asociaciones, los cuales abastecen veredas como: Betania, Raizal, Peñaliza, Istmo, Tabaco, Laguna Verde, Los Ríos, Las Palmas, Auras, Nazareth, Las Animas, Santa Rosa. Taquecitos, entre otras. El resto de la población se abastece de nacederos de agua o aljibes, ríos, desagües, aguas lluvias y quebradas que en épocas de verano se secan. En estos casos se conduce el agua a través de tubos o mangueras que derivan el agua desde las corrientes a las viviendas²⁰.

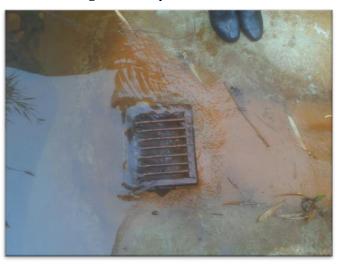
Figura 33 Esquema Bocatoma de Fondo, Acueducto JAC Los Ríos-Las Palmas.

Bocatoma: Consta de un sistema por gravedad a través de una bocatoma de fondo en concreto reforzado, la cual fue construida en el año 2003. La bocatoma está ubicada a 3478 m.s.n.m., y se encuentra en buen estado, no presenta ningún tipo de fisuras o deterioro considerable.

La bocatoma no tiene ningún tipo de mantenimiento, se evidencia un escape permanente en la tubería de lavado de la cámara de recolección. No obstante lo anterior se encuentra en buen estado, no presenta ningún tipo de fisuras o deterioro considerable²².

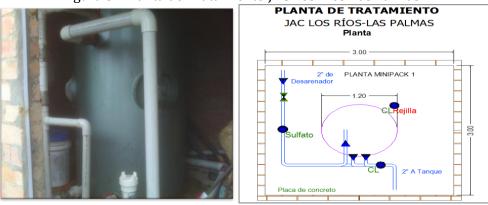
Figura 34 Planta de Tratami<u>e</u>nto JAC Los Ríos-Las Palmas.

La planta de tratamiento presenta la problemática de no tener regulación a su entrada, adicional a esto no cuenta con laboratorio, equipos necesarios para realizar los procedimientos de análisis a las características físicas, químicas y microbiológicas del agua captada. Por otro lado se evidencio niveles muy bajos de la cantidad de cloro residual. Por lo anterior se recomienda realizar revisión y mantenimiento de la planta, cambiar los lechos filtrantes de la planta y revisar la dosificación del cloro residual en el agua.

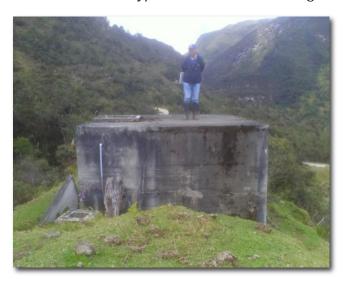
Foto 52 Tanque de Almacenamiento y/o Distribución Vereda Laguna Verde y Auras

Tanque de Almacenamiento de Laguna Verde y Distribución: El tanque de la vereda Laguna verde, es un tanque en concreto de dimensiones interiores 3.22m x 3.22m y 2.11 m de altura, con borde libre 0.20 m, para un volumen útil de 20.0 m3, suficiente para los requerimientos de la población.

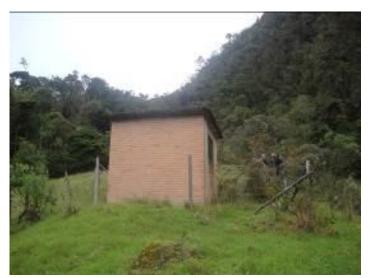
Foto 56 Planta de tratamiento Fuente ACODAL 2009⁵⁸

Planta de Tratamiento: El almacenamiento consiste principalmente en un tanque semienterrado en concreto reforzado, ubicado a 2998 m.s.n.m., de compartimiento simple, cubierto mediante una placa maciza del mismo material, sus dimensiones son 3,63 m de ancho, 3,63 m de largo, profundidad de 2.40 m (borde de libre de 0,20m), y espesor de paredes de 25 cm a lo largo de la longitud del perímetro, cuenta además con dos tubos de ventilación en su superficie de diámetro 2" en hierro galvanizado, igualmente presenta: un conducto de entrada de 2" que alimenta el tanque y dos conductos uno de lavado de 3" en material PVC, a una altura aprox. de 2.0 m medidos desde el fondo del tanque y otro de 2" que distribuye a la red.

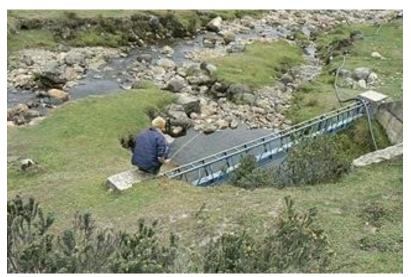
Línea de Aducción: El transporte de agua captada, desde la bocatoma ubicada sobre la Quebrada Santa Rosa hasta el desarenador, se realiza mediante tubería en material de PVC y diámetro de 4", en varios tramos a la vista, esta tiene una longitud aproximadamente de 920 m, en general en buen estado, no presenta ni se tienen reportes de filtraciones o desempate entre uniones.

Esta estructura no presenta taponamientos ocasionados transporte de agua cruda, no obstante, el Servicio presenta frecuentes interrupciones. No se le realiza un mantenimiento de lavado,

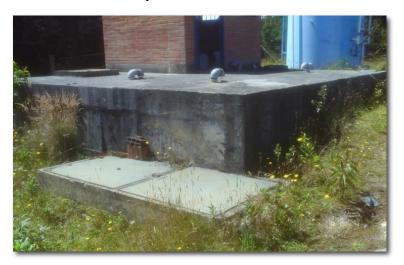
Foto 63 Tanque de almacenamiento⁶⁴

El servicio prestado es de carácter continuo, no se realiza mantenimiento con frecuencia. No se acostumbra realizar un mantenimiento rutinario al tanque de almacenamiento desde su construcción. El volumen del tanque es adecuado, si se compara con el volumen requerido para la almacenar y distribuir el agua a la comunidad actual.

Se debe construir un sistema de lavado al Tanque Almacenamiento, y construir tramo que funcione como paso directo, entre conducción y red de distribución.

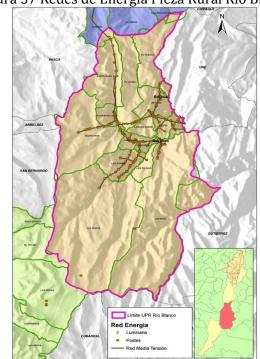
Figura 37 Redes de Energía Pieza Rural Río Blanco

Los servicios de energía y alumbrado público tienen un cubrimiento del 100% en el área rural por parte de Codensa SA ESP. Sin embargo, las redes en las áreas de influencia no son las mismas para todas las veredas de la Localidad. Presentándose fallas en las redes y en el servicio, siendo estas frecuentes, esto reflejándose en apagones y cambios de voltaje continuos por sobrecarga de los transformadores.

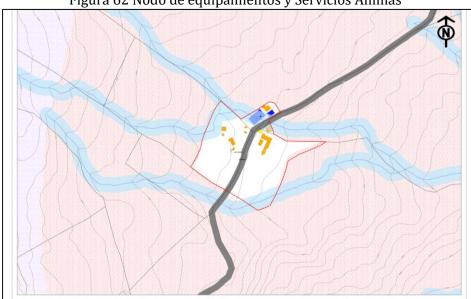
Figura 62 Nodo de equipamientos y Servicios Ánimas

En el nodo Ánimas se encuentran tan solo unos equipamientos consolidados en tres predios cerca de la vía pero que dos de ellos son de gran extensión, por lo que se sugiere asumir la reserva vial de 18 metros e incluir una franja de consolidación de 50 metros.
