# COLEGIO DEL ROSARIO CAMPESTRE, BOGOTÁ

## COMPONENTE DE PATRIMONIO PLAN PARCIAL 16 – TEQUENUZA – LAGOS DE TORCA

INFORME NOVIEMBRE DE 2022.

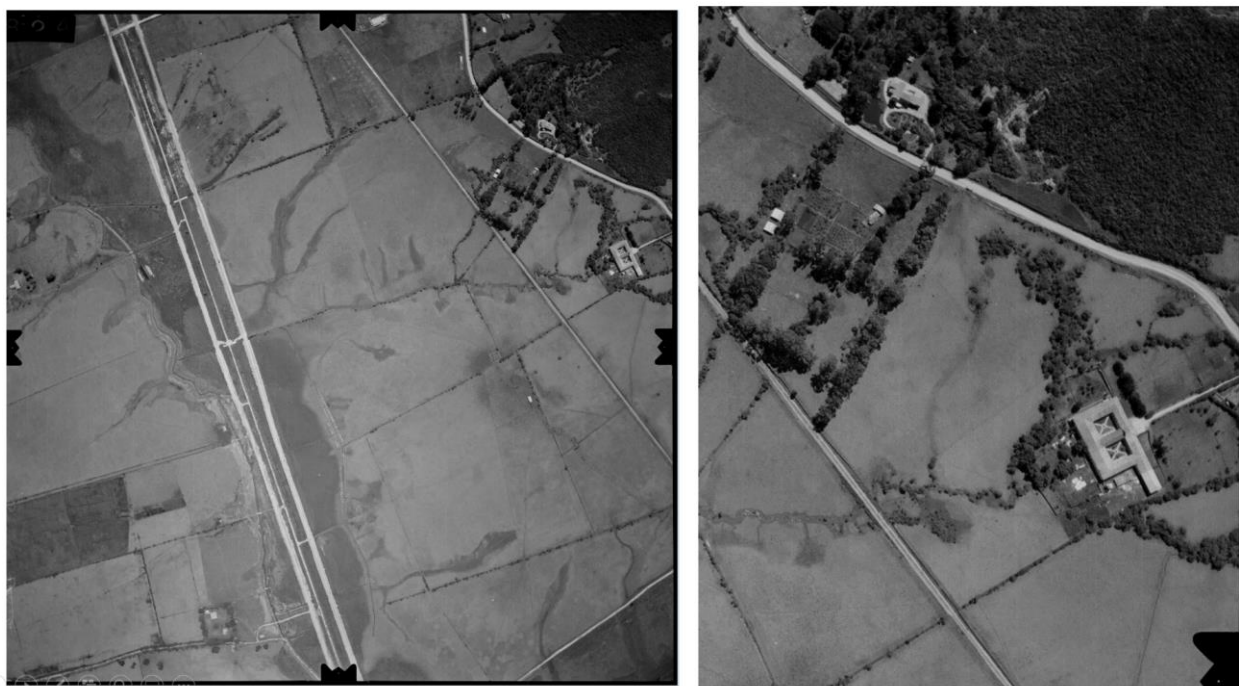
*Ilustración 10: Aerofotografía de la zona para 1960.*

En la aerofotografía de la década de los sesenta, es visible el colegio construido en la mitad de dos cuerpos de agua determinan su implantación y que hoy aún se conserva.

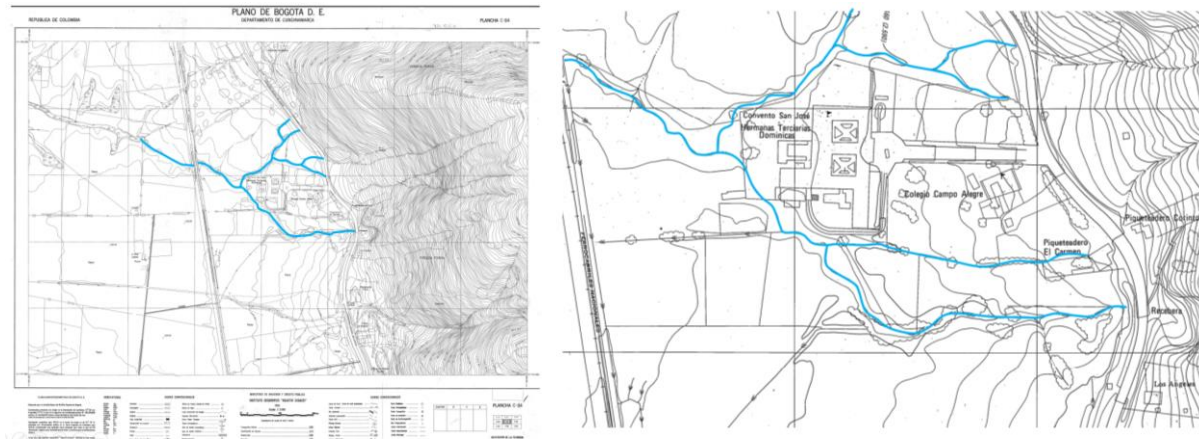
*Ilustración 17: Cuerpos hídricos próximos a la casa.*  
Fuente: IGAC C-84 (1984)

En los planos cartográficos del IGAC de 1984, se representan las construcciones de la parte posterior de la edificación, con las determinantes geográficas de los cuerpos hídricos que determinaron la implantación de la construcción.

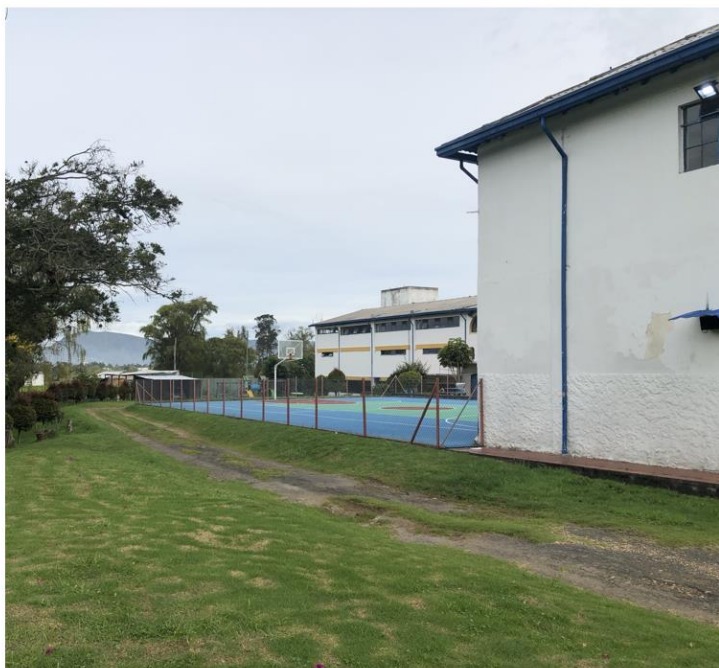
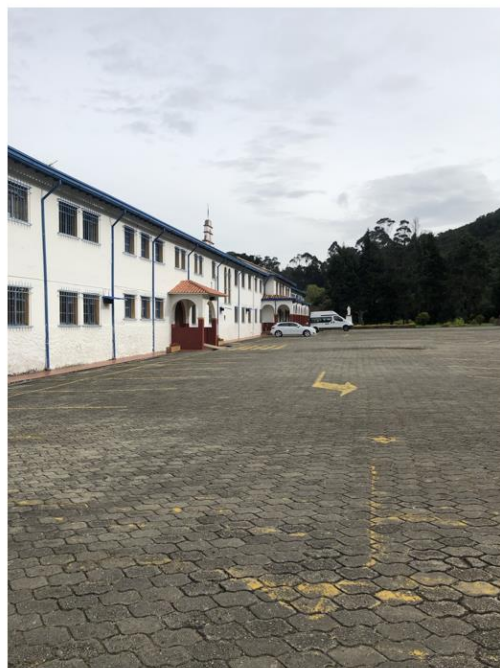
*Ilustración 22: Volúmenes azul y amarillo (de izquierda a derecha).  
Fuente: Archivo Fotográfico equipo de trabajo 2020*

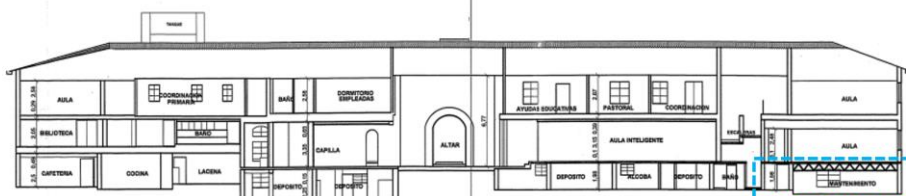
**CORTE B-B'**  
ESC. 1-175

Construcción más antigua, en el recuadro azul los sitios que se han intervenido de mayor manera.

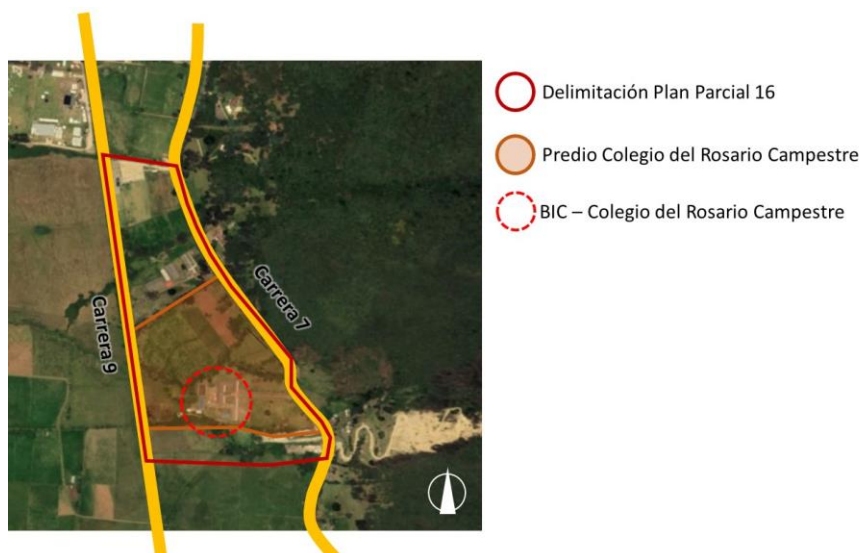
Ilustración 29: Predio del Colegio en la delimitación del Plan Parcial 16  
Fuente: Elaboración propia a partir de Google Earth

El predio del Colegio tiene un tamaño de 277.124 m<sup>2</sup>, y abarca dos segmentos de terreno separados por la carrera 7. Unos de carácter urbano que haría parte del Plan Parcial y otro en suelo rural. LA construcción por la cual se da el tratamiento de conservación se localiza en el globo accidental; es decir, que hace parte del plan parcial.

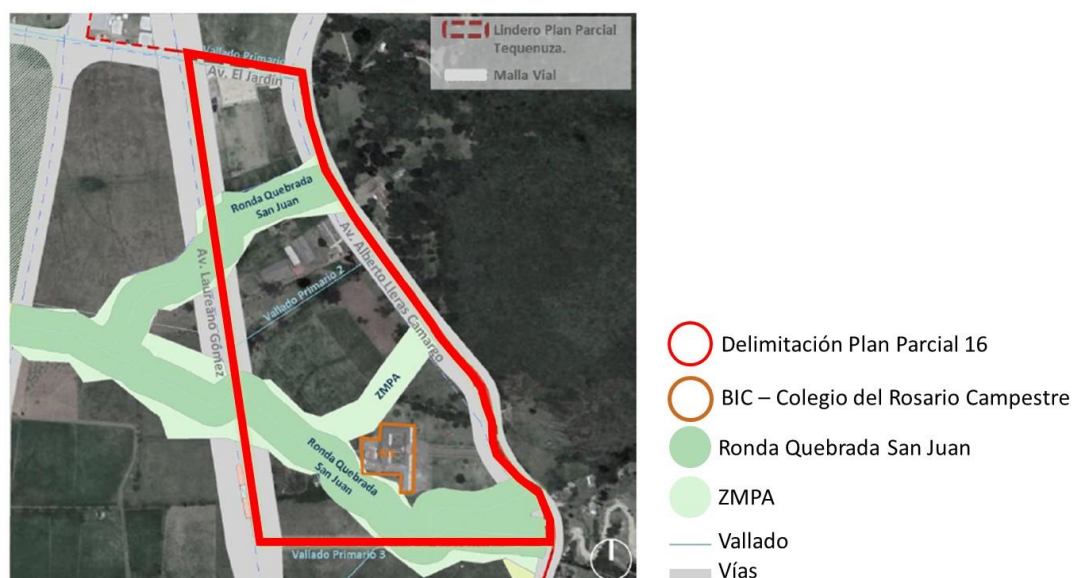
Ilustración 30: Predio del Colegio en la delimitación del Plan Parcial 16  
Fuente: Elaboración propia a partir de imagen de Amarilo

Las principales determinantes tenidas en cuenta para la propuesta urbana del Plan Parcial 16 son:

1. Ronda de la Quebrada San Juan
2. ZMPA
3. Afectación vial Av. Alberto Lleras Camargo
4. Afectación vial Av. Laureano Gómez
5. Afectación vial Av. El Jardín Oriental
6. Vallado primario Av. El Jardín
7. Vallado primario 2
8. Vallado primario 3
9. Bien de interés cultural (BIC) Colegio del Rosario Campestre

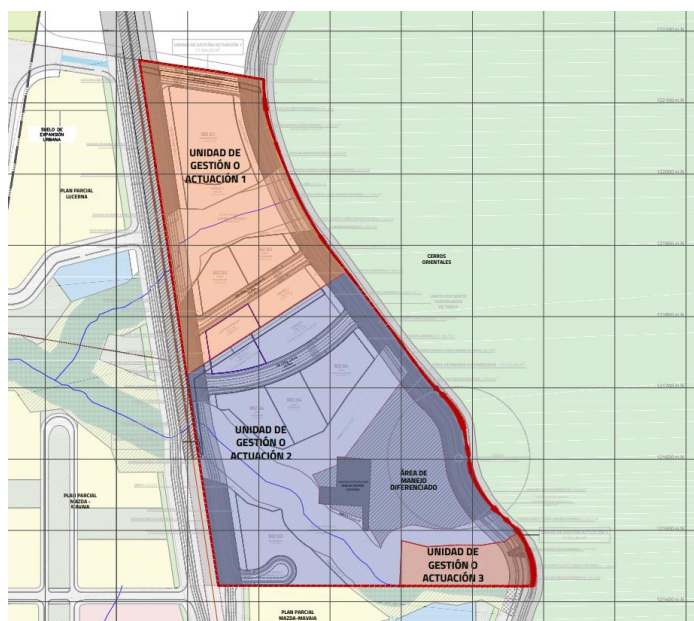
Ilustración 31: Unidades de gestión del Plan Parcial 16

La siguiente ilustración muestra en territorio el diseño urbano propuesto, en donde el área útil propuesta es en su mayoría residencial, y se definen dos globos de terreno, también de área útil, en la UG-2 para el Colegio. La Manzana en la que está inmerso el BIC tiene una morfología definida principalmente por su frente sobre la Av. Alberto Lleras Camargo (Carrera 7) y las afectaciones ambientales de la Quebrada San Juan y el nacimiento de agua. Las cuatro Unidades de gestión definidas se conciben como parejas delimitadas que de forma autónomo cumplen con los indicadores mínimos de cesiones de espacio público y obligaciones de vivienda social, Por tanto su gestión y desarrollo no es codependiente.

1. Tiene autonomía total en su desarrollo.
2. Mantiene el ingreso desde la Carrera 7.
3. El área útil es dotacional.
4. Colinda con las zonas de protección de la quebrada y la afectación del nacimiento.
5. La aproximación al BIC se propone de forma lateral.
6. Una pequeña parte de la huella del BIC queda sobre la ronda y la ZMPA.
7. Gran parte de las zonas exteriores deportivas actuales del Colegio quedan sobre las zonas de protección de la Quebrada.

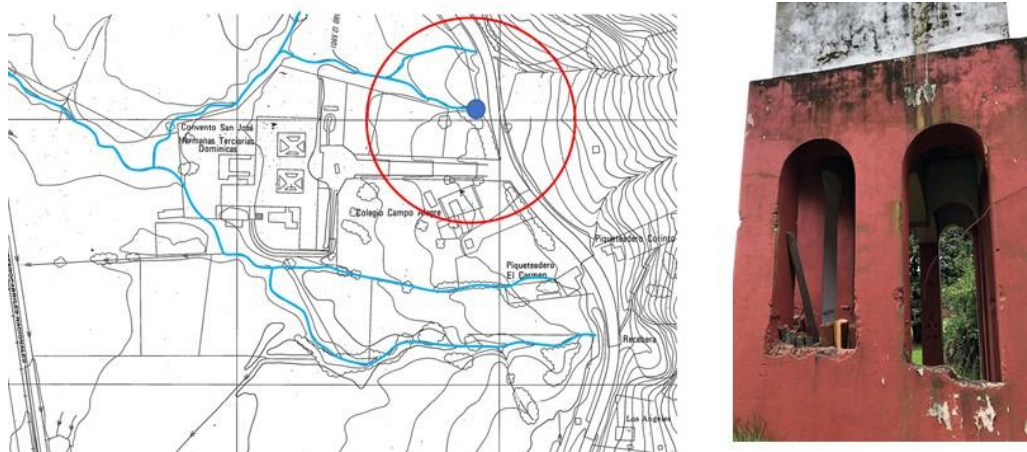
Este nacimiento tiene una afectación de 100 m de radio a partir del punto específico de su localización.

*Ilustración 36: Localización y afectación nacimiento de agua*  
*Fuente: Elaboración propia a partir de imagen de Amarillo*

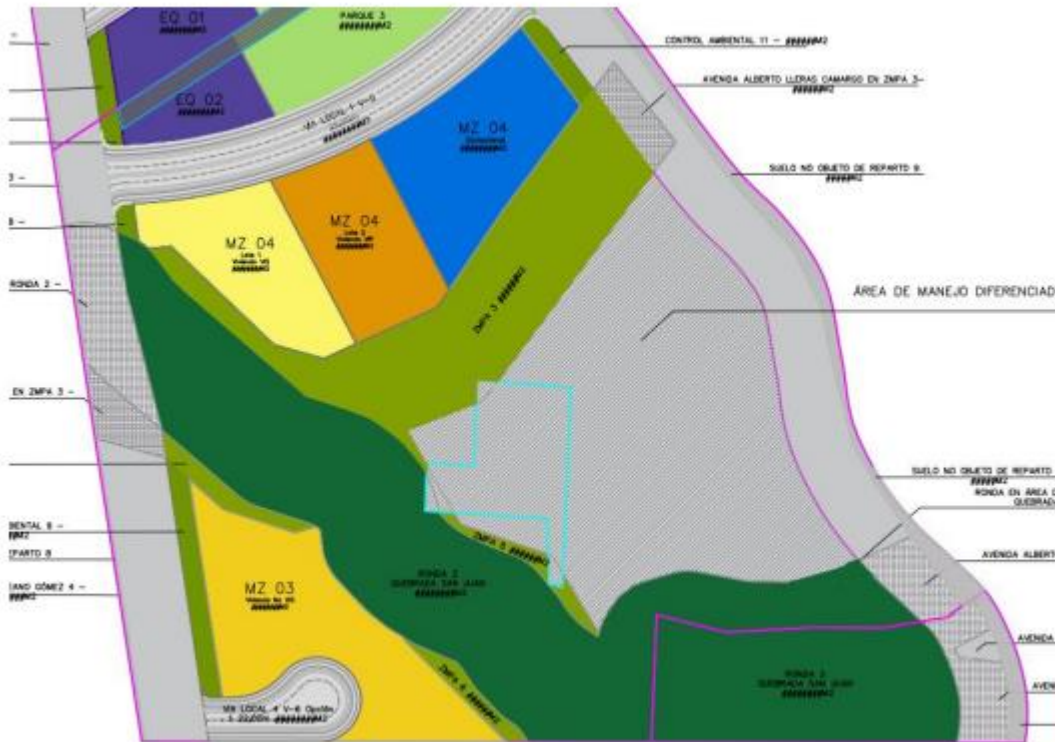
*Ilustración 44: Zona de Influencia del área de protección*  
Fuente: Elaboración propia

Es la demarcación del contexto circundante o próximo al bien declarado, necesario para que sus valores se conserven. Su delimitación se basa en un análisis de las potencialidades y riesgos que puedan afectar al BIC, en términos de paisaje, ambiente, contexto urbano e infraestructura.

Esta zona acoge las afectaciones y diseños urbanos del plan parcial, en ese sentido sus condiciones de uso y edificabilidad están determinadas por el plan.
