# **INFORME DE INTERVENCIÓN COMPONENTES TÉCNICO/ORGANIZACIONAL**

**ASOCIACIÓN DE USUARIOS DE ACUEDUCTO DE LA VEREDA  
LAS ÁNIMAS**

**LOCALIDAD DE SUMAPAZ**

**SECRETARÍA DISTRITAL DEL HÁBITAT  
SUBDIRECCIÓN DE SERVICIOS PÚBLICOS**

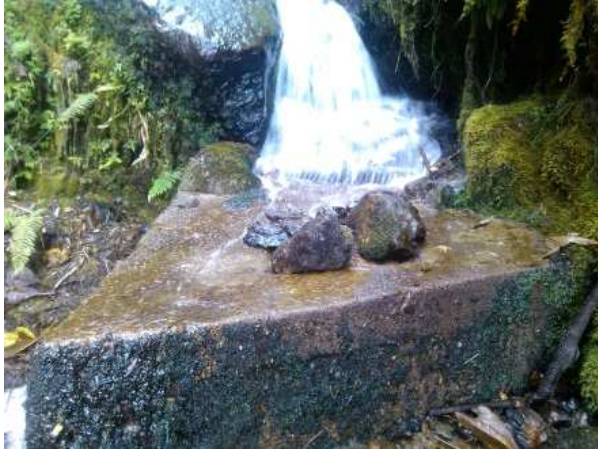
IMAGEN 1 – Bocatoma existente.

Estructura de captación de tipo dique-toma, la cual consta de: rejilla de fondo y derivación al desarenador en tubería de PEAD. Se encuentra en regular estado de conservación.

Se observa que las labores de mantenimiento no se realizan con la frecuencia adecuada.

- Adquisición, protección y mantenimiento de los predios de la cuenca alta de las fuentes de abastecimiento
- Almacenamiento de agua cruda para enfrentar las sequías prolongadas

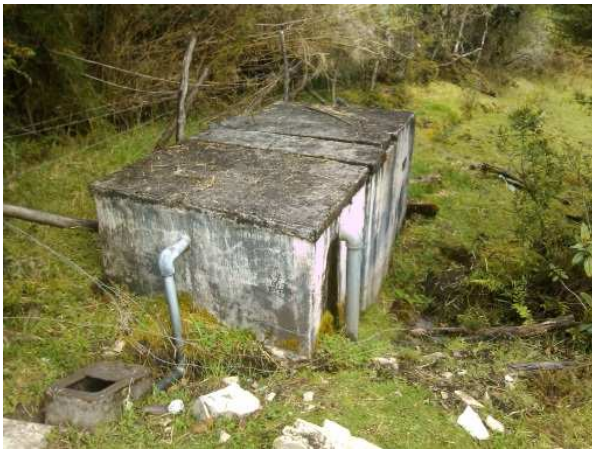
IMAGEN 5 – Desarenador existente.

Estructura construida en concreto reforzado compuesta de cámara de entrada, cámara de aquietamiento, zona de sedimentación y cámara de salida.

En reconocimiento visual a la estructura se observaron fisuras o grietas que comprometan la estabilidad de la estructura, así como daños en las válvulas que comprometen funcionamiento hidráulico

- Identificación, cuantificación y legalización de las servidumbres
- Diseño y construcción de estructura de desarenación con By Pass para el sistema
- Mantenimiento y cambio de medios filtrantes de la planta de potabilización

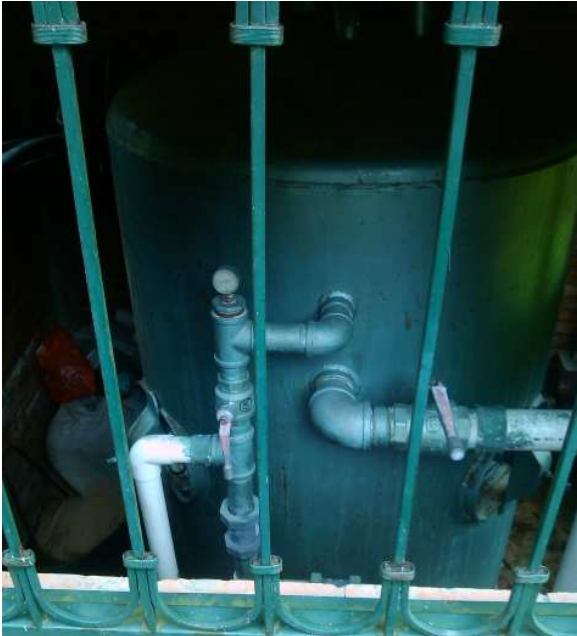
IMAGEN 7 – Planta de potabilización existente.

Planta de potabilización de único módulo diseñada para adelantar los procesos de coagulación, floculación, filtración y desinfección. En la actualidad teniendo en cuenta la calidad del agua cruda, únicamente se llevan a cabo los procesos de filtración y desinfección del agua, aunque en periodos de lluvias intensas se incrementa la turbiedad del agua de la fuente, lo que hace necesario el uso de coagulante para mejorar la calidad del efluente

En reconocimiento visual a la estructura se pudo constatar que no existe corrosión en la estructura que puede llegar a comprometer el funcionamiento hidráulico de la misma.

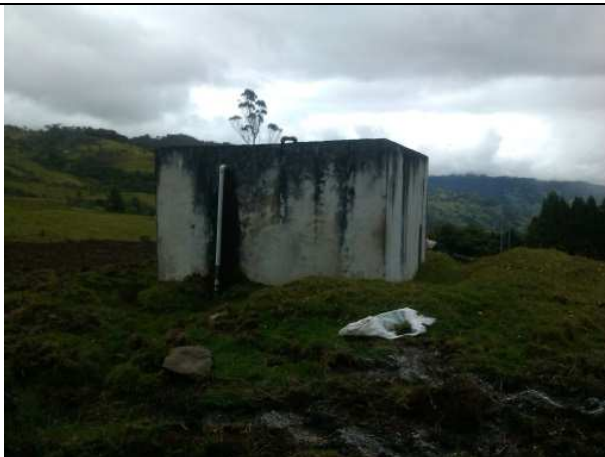
IMAGEN 5 – T.A. existente.

Estructura de almacenamiento semi-enterrado construido en concreto reforzado. En inspección visual no se observan fisuras o grietas que comprometan su estabilidad o desempeño hidráulico. Sus medidas son:

Ancho (m.)= 3.63  
 Largo (m.)= 3.63  
 H útil (m.)= 2.20  
 Htotal (m.)= 2.40  
 e (m.)= 0.25  
 $\square \text{almac. (m}^3\text{)} = 28.99 \text{ m}^3$

- Adecuación, reparación e impermeabilización del tanque
- Reposición de varios tramos de tubería que se encuentran expuestos
- Revisión, optimización y cerramiento de las cámaras de quiebre de presión y cambio de válvulas
