# INFORME DE INTERVENCIÓN COMPONENTES TÉCNICO/ORGANIZACIONAL

ASOCIACIÓN DE USUARIOS DEL ACUEDUCTO LAS ANIMAS  
LAS AURAS Y NAZARETH - ASOUAN  
LOCALIDAD DE SUMAPAZ

**SECRETARÍA DISTRITAL DEL HÁBITAT**  
**SUBDIRECCIÓN DE SERVICIOS PÚBLICOS**

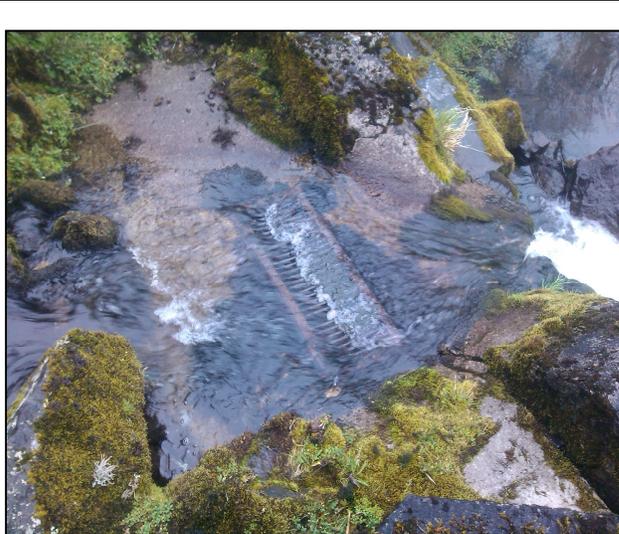
IMAGEN 1 – Bocatoma existente.

Estructura de captación de tipo dique-toma, la cual consta de: rejilla de fondo y derivación al desarenador en tubería de PVC.

Se encuentra en regular estado de conservación y en riesgo de colapsar si se presentan lluvias torrenciales en la parte alta de la quebrada.

Se observa que las labores de mantenimiento no se realizan con la frecuencia adecuada.

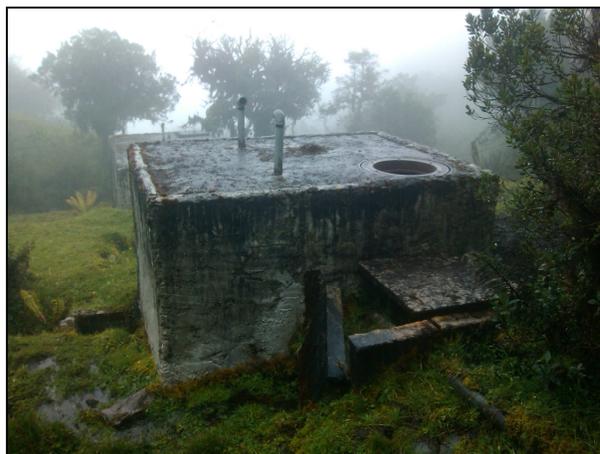
IMAGEN 2 – Desarenador existente.

Estructura construida en concreto reforzado compuesta de cámara de entrada, cámara de quietamiento, zona de sedimentación y cámara de salida.

En reconocimiento visual a la estructura se pudo constatar que no se observan fisuras o grietas que comprometan su estabilidad o funcionamiento hidráulico

- Identificación, cuantificación y legalización de las servidumbres
- Suministro e instalación de tapas en lamina para los desarenadores
- Mantenimiento y cambio de medios filtrantes de la planta de potabilización (Sistema Jericó)

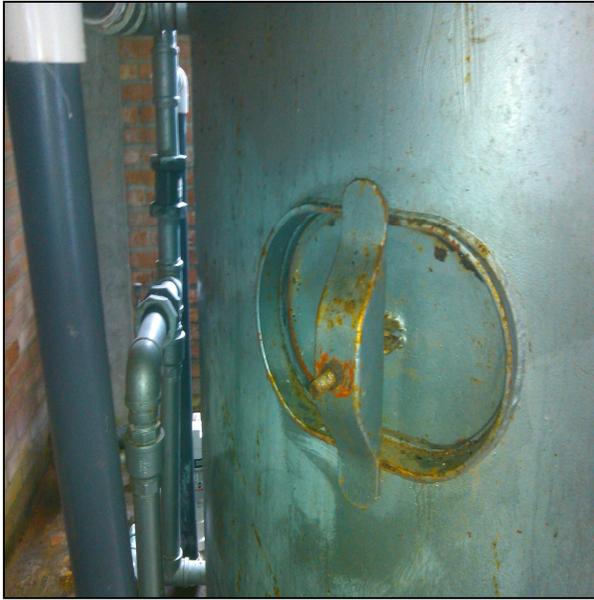
IMAGEN 3 – Planta de potabilización existente.

Planta de potabilización de único módulo diseñada para adelantar los procesos de coagulación, floculación, filtración y desinfección. En la actualidad teniendo en cuenta la calidad del agua cruda, únicamente se llevan a cabo los procesos de filtración y desinfección del agua, aunque en periodos de lluvias intensas se incrementa la turbiedad del agua de la fuente, lo que hace necesario el uso de coagulante para mejorar la calidad del efluente.

En reconocimiento visual a la estructura se pudo constatar que existe corrosión en la parte baja de la estructura que puede llegar a comprometer el funcionamiento hidráulico de la misma.

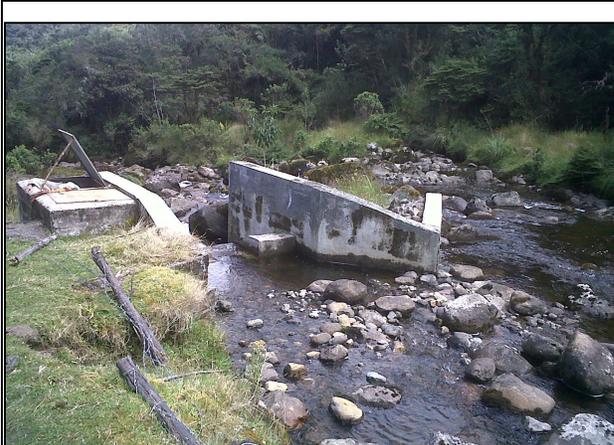
IMAGEN 4 – Bocatoma existente.

Estructura de captación de tipo dique-toma, la cual consta de: rejilla de fondo, canal de derivación en concreto reforzado y cámara de derivación. Se encuentra en buen estado de conservación.

Se observa que las labores de mantenimiento se realizan con la frecuencia adecuada.

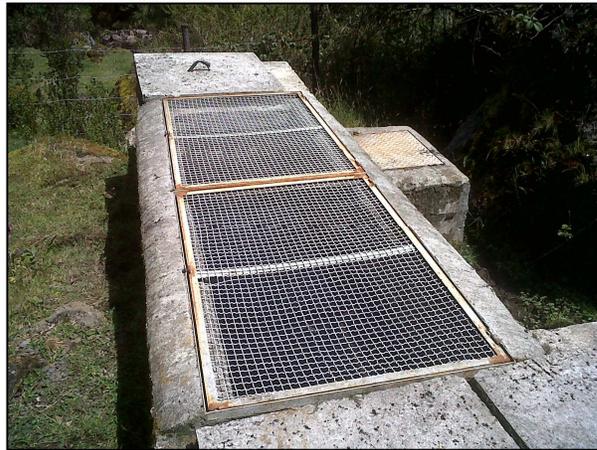
IMAGEN 5 – Desarenador existente.

Estructura construida en concreto reforzado compuesta de cámara de entrada, cámara de aquietamiento, zona de sedimentación y cámara de salida.

En reconocimiento visual a la estructura se pudo constatar que no se observan fisuras o grietas que comprometan su estabilidad o funcionamiento hidráulico.

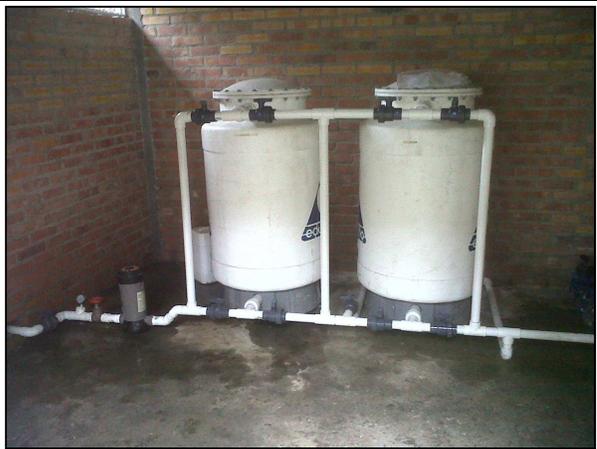
IMAGEN 6 – Planta de potabilización existente.

Estructura modular con dos sistemas de filtración en serie, para lo cual se cuenta con dos tanques de acero provistos de grava, arena y antracita.

En reconocimiento visual a la estructura se pudo constatar que no existe corrosión en la estructura que puede llegar a comprometer el funcionamiento hidráulico de la misma.

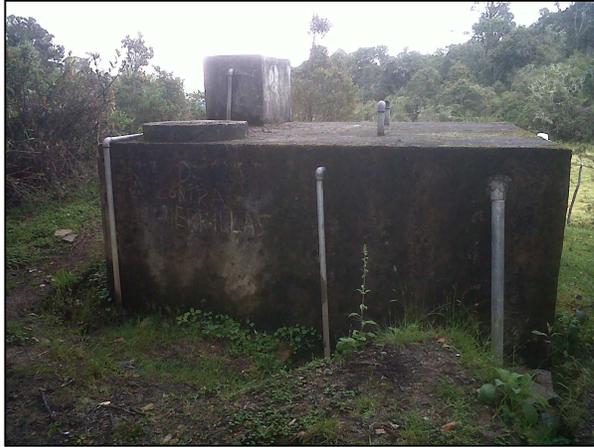
IMAGEN 7 – T.A. existente.

Estructura de almacenamiento semi-enterrado construido en concreto reforzado. En inspección visual no se observan fisuras o grietas que comprometan su estabilidad o desempeño hidráulico. Sus medidas son:

Ancho (m.)= 3.66  
 Largo (m.)= 3.70  
 H útil (m.)= 1.70  
 H total (m.)= 1.90  
 e (m.)= 0.30  
 V almac.(m<sup>3</sup>)=16.10 m<sup>3</sup>

- Adecuación, reparación e impermeabilización de tanques (Paramillo, La Mira, Pedregal y Nazareth)
- Revisión, optimización y cerramiento de las cámaras de quiebre de presión y cambio de válvulas

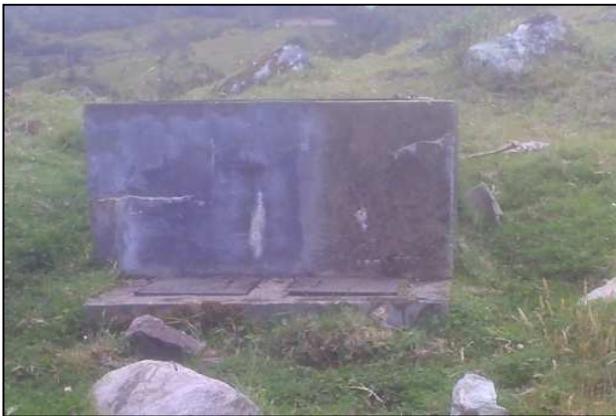
IMAGEN 8 – T.A. existente.

Estructura de almacenamiento semi-enterrado construido en concreto reforzado. En inspección visual no se observan fisuras o grietas que comprometan su estabilidad o desempeño hidráulico. Sus medidas son:

Ancho (m.)= 3.22  
 Largo (m.)= 3.22  
 H útil (m.)= 1.91  
 H total (m.)= 2.11  
 e (m.)= 0.25  
 V almac.(m<sup>3</sup>)=20.00 m<sup>3</sup>

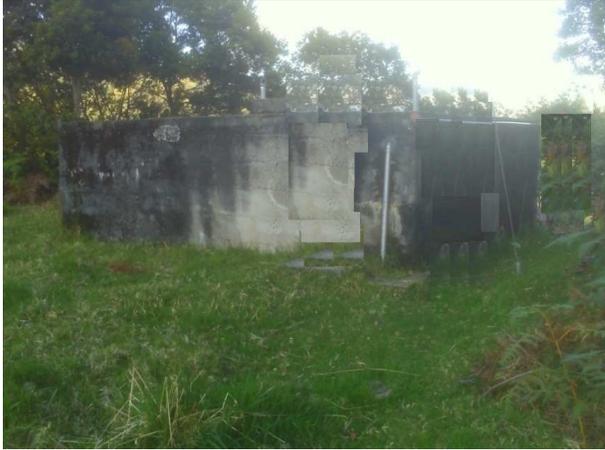
IMAGEN 9 – T.A. existente.

Estructura de almacenamiento semi-enterrado construido en concreto reforzado. En inspección visual no se observan fisuras o grietas que comprometan su estabilidad o desempeño hidráulico. Sus medidas son:

Ancho (m.)= 4.46  
 Largo (m.)= 2.90  
 H útil (m.)= 1.95  
 H total (m.)= 2.05  
 e (m.)= 0.30  
 V almac.(m<sup>3</sup>)=25.00 m<sup>3</sup>

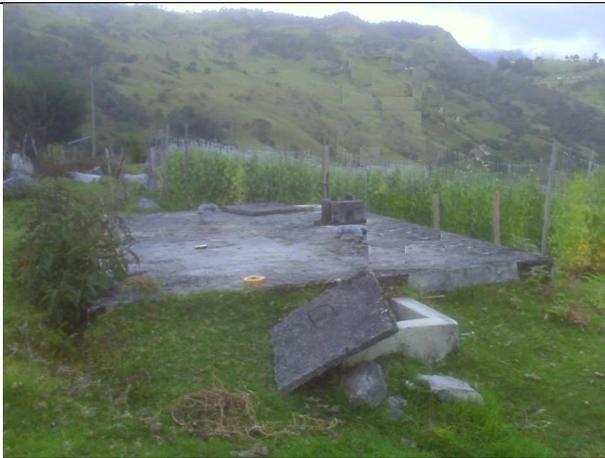
IMAGEN 5 – T.A. existente.

Estructura de almacenamiento semi-enterrado construido en concreto reforzado. En inspección visual no se observan fisuras o grietas que comprometan su estabilidad o desempeño hidráulico. Sus medidas son:

Ancho (m.)= 3.30  
 Largo (m.)= 3.30  
 H útil (m.)= 1.55  
 H total (m.)= 1.95  
 e (m.)= 0.15  
 V almac.(m<sup>3</sup>)=17.00 m<sup>3</sup>

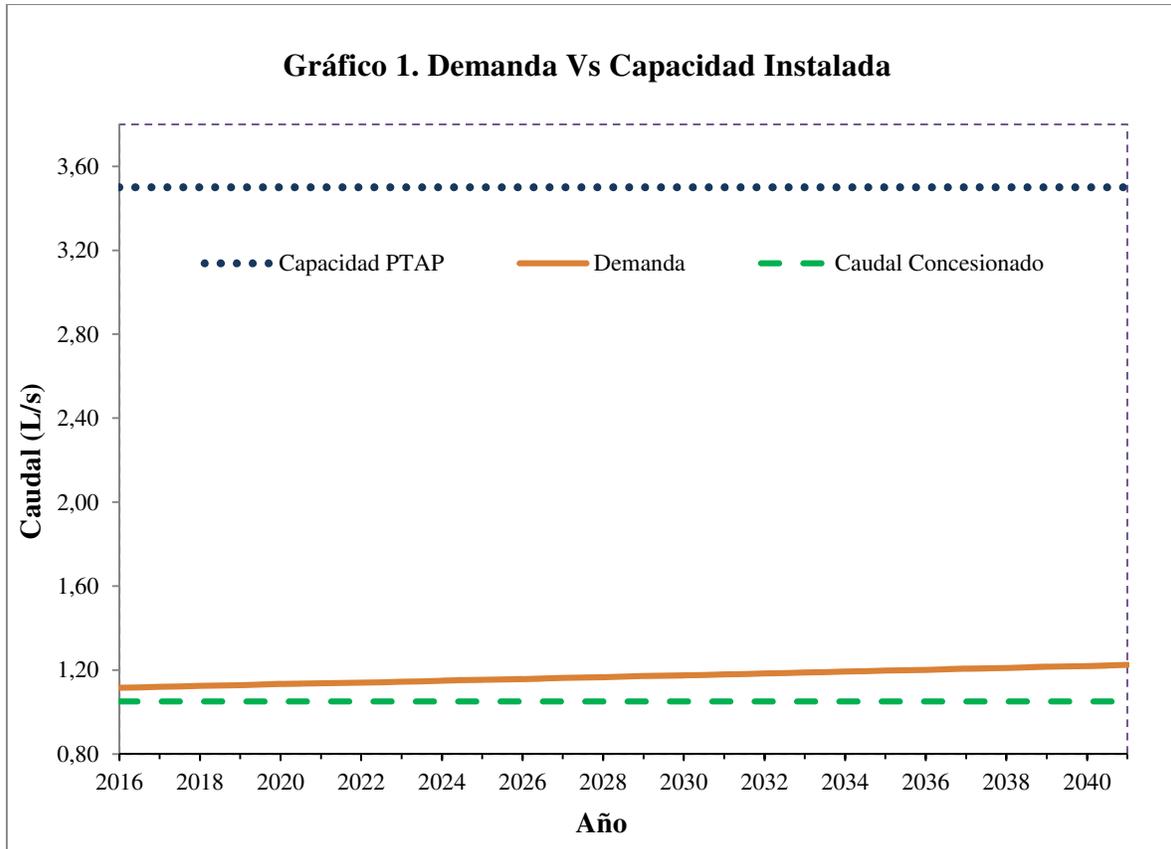
En el gráfico siguiente se puede observar la Demanda Vs La Capacidad Instalada para el acueducto ASOUAN.

De acuerdo con la gráfica anterior, se puede decir que en la actualidad existe un superávit en la infraestructura y un déficit en el caudal concesionado para suplir la demanda a 25 años en el día de mayor consumo en el año para el acueducto ASOUAN.
