INFORME DE INTERVENCIÓN COMPONENTES TÉCNICO/ORGANIZACIONAL

ASOCIACIÓN DE USUARIOS DEL ACUEDUCTO DE BRISAS DEL
GOBERNADOR
LOCALIDAD SUMAPAZ

**SECRETARÍA DISTRITAL DEL HÁBITAT
SUBDIRECCIÓN DE SERVICIOS PÚBLICOS**

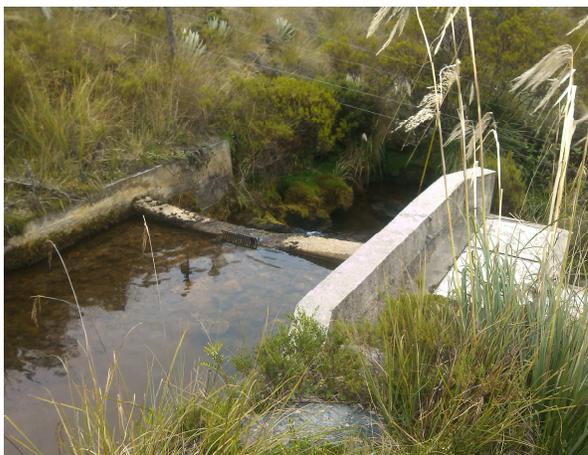
IMAGEN 1 – Bocatoma existente.

Estructura de captación de tipo dique-toma, consta de: rejilla de fondo, canal de derivación en concreto reforzado y cámara de derivación.

Presenta fisuras en la cámara de derivación que puede comprometer la estabilidad de la estructura.

Se observa que las labores de mantenimiento se realizan con poca frecuencia.

- Se requiere realizar labores de impermeabilización y reforzamiento estructural de la cámara de derivación de la bocatoma.
- Revisión, mantenimiento y puesta en funcionamiento de cámaras de quiebre de presión.

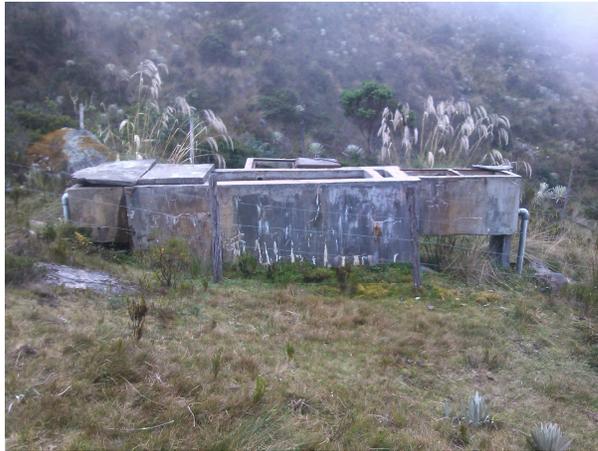
IMAGEN 2 – Desarenador existente.

Estructura construida en concreto reforzado compuesta de cámara de entrada, cámara de aquietamiento, zona de sedimentación y cámara de salida.

En inspección visual realizada a la estructura se pudo constatar que el desarenador no cuenta con by-pass, y requiere mantenimiento rutinario.

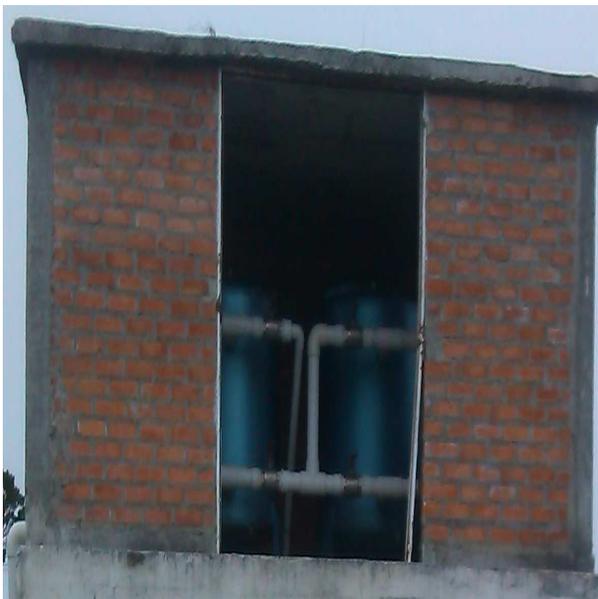
IMAGEN 3– PTAP existente.

Planta modular compuesta de dos baterías de filtración en serie, construidas en acero, cuentan con válvulas de registro tipo cortina de 3" de diámetro. El sistema cuenta con un dosificador a la salida para el desinfectante tipo Venturi.

El sistema de tratamiento actualmente no es operado por lo que el agua que consumen los usuarios carece de cualquier tipo de tratamiento y no existe voluntad por parte del prestador para poner a funcionar la planta de potabilización.

- Evaluación del estado de los lechos filtrantes que componen las baterías de filtración, para determinar la conveniencia de su cambio.
- Entrenamiento a fontanero en las labores de operación y mantenimiento rutinarias de la planta de potabilización.

- Puesta en marcha de la planta de potabilización de agua.
- Entrenamiento al fontanero para determinar la demanda de cloro en sitio y calcular la dosis óptima de desinfectante a utilizar.

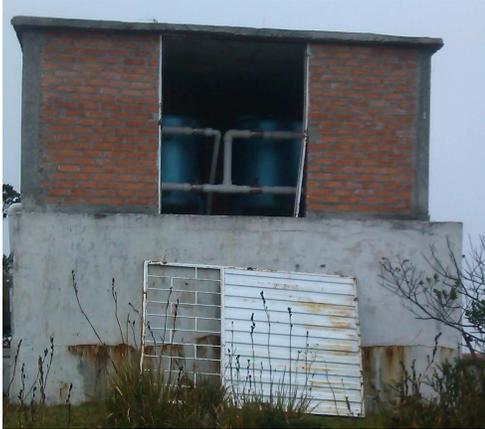
IMAGEN 7 – Tanque existente.

Estructura de almacenamiento semienterrada construida en concreto reforzado de forma cuadrada.

En inspección visual realizada a la estructura se pudo constatar que no existen filtraciones o daños que pongan en riesgo la estructura o la calidad del agua.

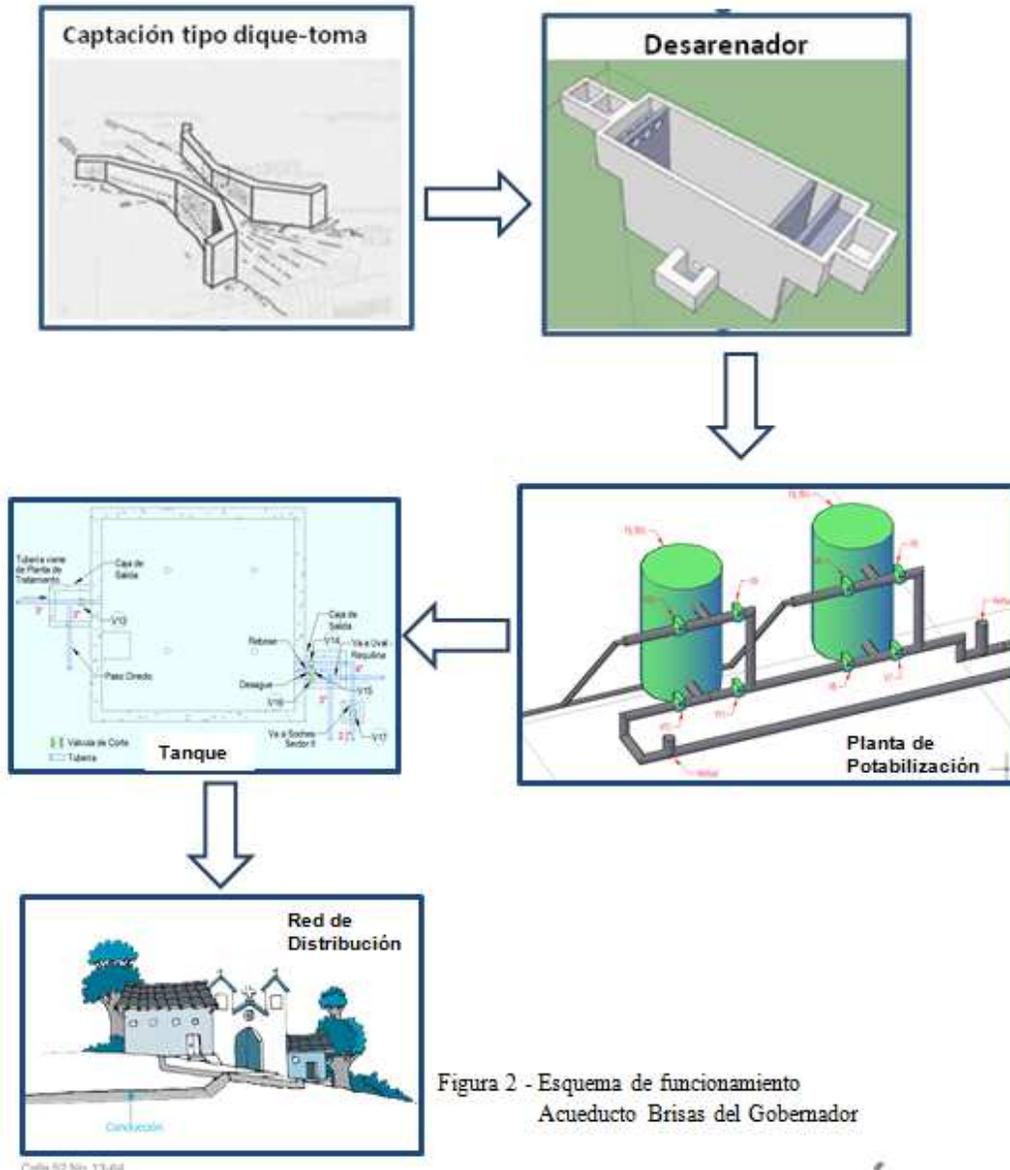
Figura 2 - Esquema de funcionamiento
Acueducto Brisas del Gobernador

El acueducto toma el agua de una bocatoma de fondo ubicada sobre el lecho de la quebrada El Gobernador, desde la cual mediante tubería es transportada hasta el desarenador y desde éste hasta la planta de tratamiento. La PTAP se encuentra fuera de operación, así que mediante un “By Pass” es entregada al tanque de almacenamiento y distribuido a cada uno de los suscriptores del servicio sin ningún tratamiento.
