# **INFORME DE INTERVENCIÓN COMPONENTES TÉCNICO/ORGANIZACIONAL**

**ASOCIACIÓN DE USUARIOS DEL ACUEDUCTO DE LA VEREDA  
LAGUNA VERDE ESP  
LOCALIDAD DE SUMAPAZ**

**SECRETARÍA DISTRITAL DEL HÁBITAT  
SUBDIRECCIÓN DE SERVICIOS PÚBLICOS**

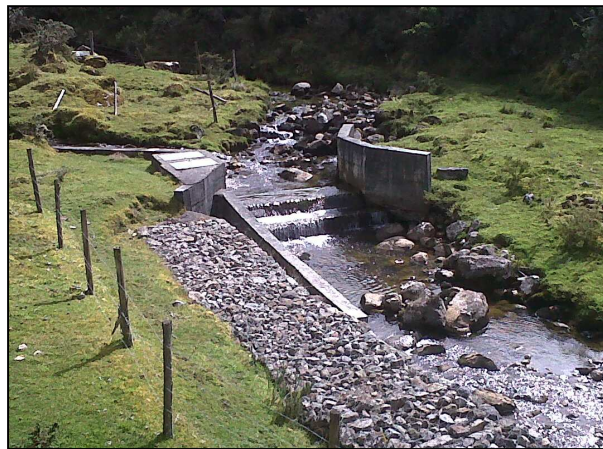
IMAGEN 1 – Bocatoma existente.

Estructura de captación de tipo dique-toma, la cual consta de: rejilla de fondo y derivación al dearenador en tubería de PVC. Se encuentra en buen estado de conservación.

Se observa que las labores de mantenimiento no se realizan con la frecuencia adecuada.

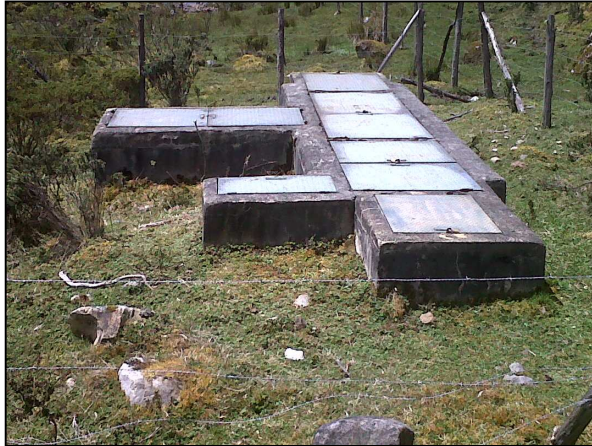
IMAGEN 2 – Desarenador existente.

Estructura construida en concreto reforzado compuesta de cámara de entrada, cámara de aquietamiento, zona de sedimentación y cámara de salida.

En reconocimiento visual a la estructura se pudo constatar que no se observan fisuras o grietas que comprometan su estabilidad o funcionamiento hidráulico

- Suministro e instalación de tapas en lamina para los desarenadores
- Diseño y construcción de cuatro viaductos en la tubería de aducción de agua.
- Mantenimiento y cambio de medios filtrantes de la planta de potabilización

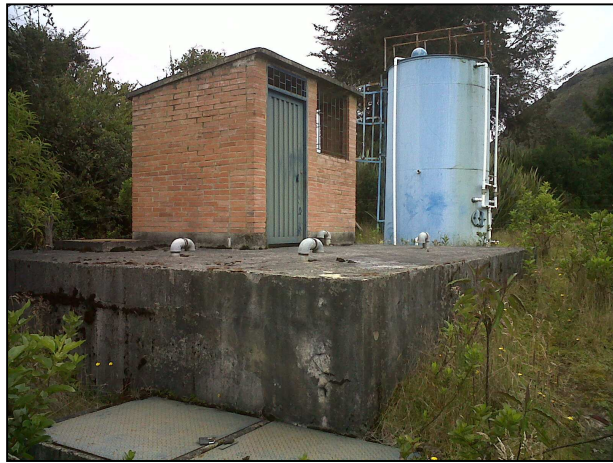
IMAGEN 4 – T.A. existente.

Estructura de almacenamiento semi-enterrado construido en concreto reforzado.

En inspección visual no se observan fisuras o grietas que comprometan su estabilidad o desempeño hidráulico. Sus medidas son:

Ancho (m.)= 4.93

Largo (m.)= 5.40

H útil (m.)= 1.95

H total (m.)= 2.20

e (m.)= 0.20

Valmac.(m<sup>3</sup>)= 44.10 m<sup>3</sup>

- Adecuación, reparación e impermeabilización del tanque de almacenamiento
- Revisión , optimización y cerramiento de las cámaras de quiebre de presión y cambio de válvulas
