INFORME DE INTERVENCIÓN COMPONENTES TÉCNICO/ORGANIZACIONAL

ASOCIACIÓN DE USUARIOS DEL ACUEDUCTO DE MEDIA
NARANJA-ASOMEDIANARANJA
LOCALIDAD SUMAPAZ

SECRETARÍA DISTRITAL DEL HÁBITAT
SUBDIRECCIÓN DE SERVICIOS PÚBLICOS

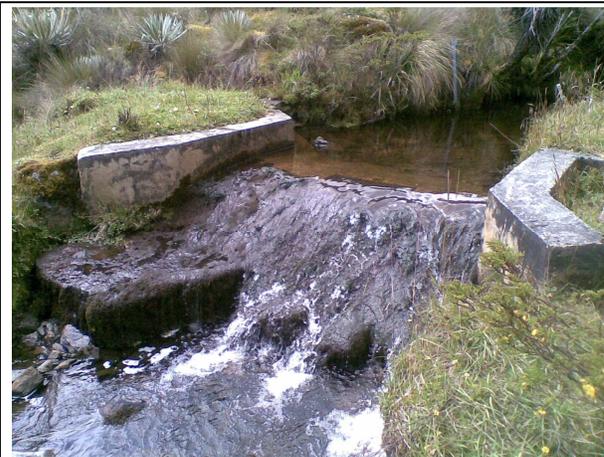
IMAGEN 1 – Bocatoma existente.

Estructura de captación de tipo dique-toma, la cual consta de: rejilla de fondo, canal de derivación en concreto reforzado y cámara de derivación.

No presenta fisuras o grietas que comprometan la estabilidad o funcionamiento de la estructura.

Se observa que las labores de mantenimiento se realizan con frecuencias adecuadas.

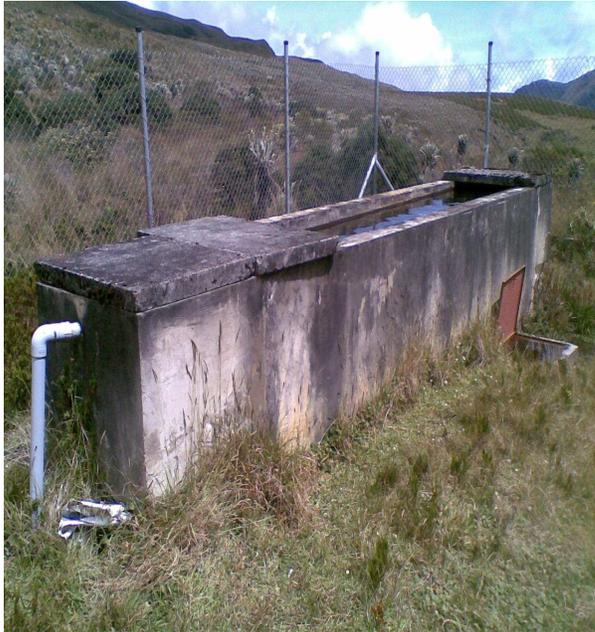
IMAGEN 2 – Desarenador existente.

Estructura construida en concreto reforzado compuesta de cámara de entrada, cámara de aquietamiento, zona de sedimentación, cámara de salida y un cerramiento en malla eslabonada

En inspección visual realizada a la estructura se pudo constatar que existen filtraciones entre el muro y la cámara donde se encuentra la tubería de lavado del desarenador, por lo que se recomienda la reparación de esta.

El desarenador cuenta no cuenta con bypass, y tampoco tiene válvula de registro a la entrada.

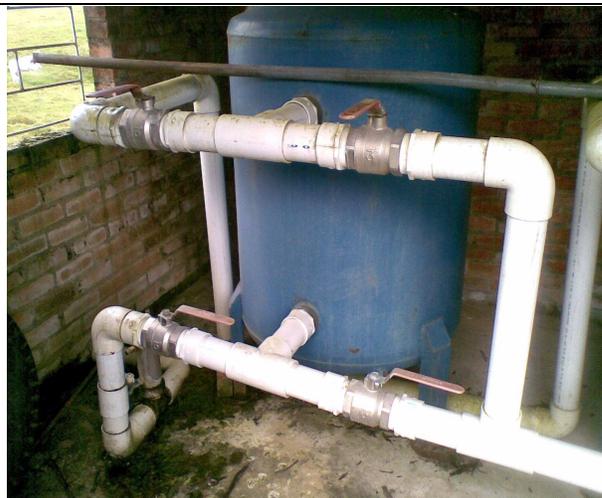
IMAGEN 3– PTAP existente.

Planta modular compuesta de dos baterías de filtración construidas en lámina metálica que operan en serie por medio de la manipulación de válvulas de registro tipo cortina de 3" de diámetro.

La planta tiene instalado a la entrada un dosificador para coagulante y al final uno para desinfectante.

El sistema de tratamiento actualmente no es operado por lo que el agua que consumen los usuarios carece de cualquier tipo de tratamiento.

- Evaluación del estado de los lechos filtrantes al interior de las baterías de filtración para establecer la conveniencia de su cambio.
- Entrenamiento a fontanero(s) en las labores necesarias para adelantar la operación diaria de la planta, es decir en operación normal. (maniobras operativas).

- Entrenamiento a fontanero(s) en las labores necesarias para adelantar el mantenimiento diario de la planta. (maniobras operativas).
- Entrenamiento al fontanero para adelantar la demanda de cloro en sitio y determinar la dosis óptima de desinfectante a utilizar.

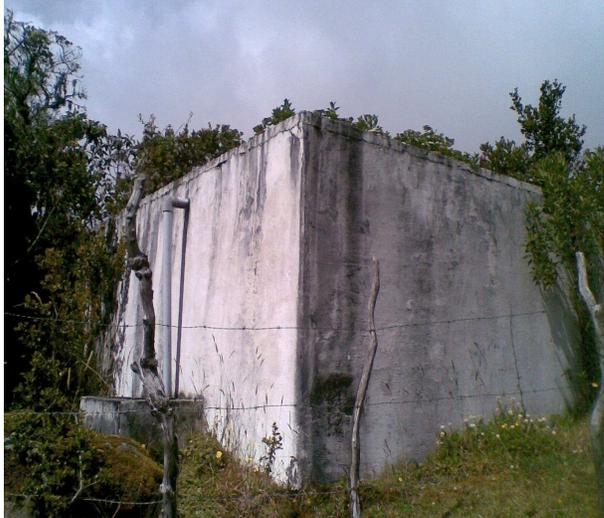
<p>Estructura de almacenamiento semienterrada construida en concreto reforzado de forma cuadrada. En inspección visual realizada a la estructura se pudo constatar que existen filtraciones entre el muro y la cámara donde se encuentra la tubería de lavado del tanque, por lo que se recomienda la reparación de ésta. Sus medidas son:</p> <p>Ancho (m.)= 4.03 Largo (m.)= 4.01 H útil (m.)= 1.70 Htotal (m)= 1.90 e (m.)=0.30 ∇almac.(m³)= 19.8 m³</p>
<p style="text-align: center;">IMAGEN 7 – Tanque existente.</p>
