INFORME DE INTERVENCIÓN COMPONENTES TÉCNICO/ORGANIZACIONAL

ACUEDUCTO PALMAS RIOS
LOCALIDAD SUMAPAZ

**SECRETARÍA DISTRITAL DEL HÁBITAT
SUBDIRECCIÓN DE SERVICIOS PÚBLICOS**

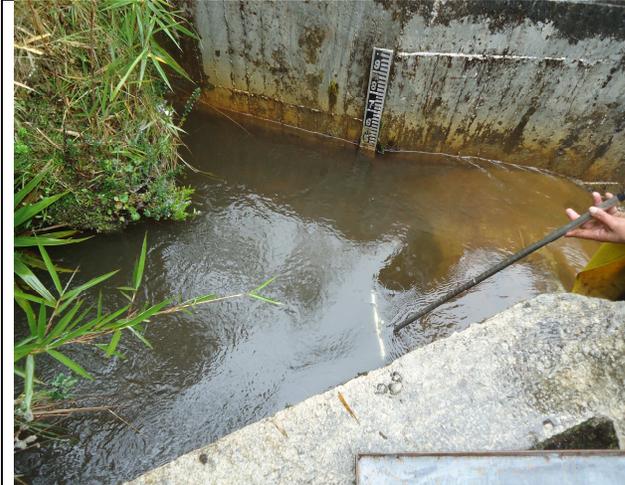
IMAGEN 1 – Bocatoma existente.

Estructura de captación de tipo dique-toma, la cual consta de: rejilla de fondo, canal de derivación en concreto reforzado y cámara de derivación.

No presenta fisuras o grietas que comprometan la estabilidad o funcionamiento de la estructura.

Se observa que deben aumentar las frecuencias de las labores de mantenimiento

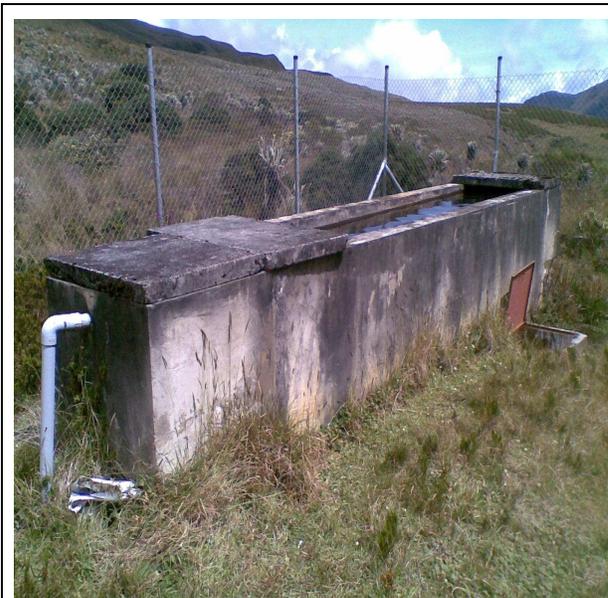
IMAGEN 2 – Desarenador existente.

Estructura construida en concreto reforzado compuesta de cámara de entrada, cámara de aquietamiento, zona de sedimentación, cámara de salida y un cerramiento en malla eslabonada.

En inspección visual realizada a la estructura se pudo constatar que existen filtraciones entre el muro y la cámara donde se encuentra la tubería de lavado del desarenador, por lo que se recomienda la reparación de ésta.

El desarenador cuenta no cuenta con bypass, y tampoco tiene válvula de registro a la entrada.

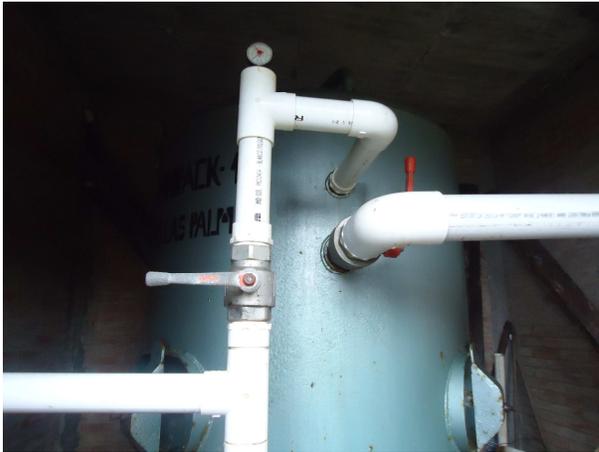
IMAGEN 3– P.T.A.P. existente.

La planta de tratamiento del acueducto Palmas Ríos cuenta con dos baterías de filtración en serie compuestas de medios mixtos de grava y antracita. La planta tiene instaladas válvulas de registro de bola para operación y para adelantar el mantenimiento de ésta a través del retrolavado de los medios filtrantes. De la misma manera tiene instalados dosificadores tipo Venturi para la dosificación de coagulante y desinfectante. Actualmente no se encuentra en operación.

Planta compacta construida en lámina metálica con compartimientos internos diseñados para adelantar los procesos de coagulación, floculación, sedimentación y filtración. Para llevar a cabo el proceso de coagulación y desinfección hay instalados dos (2) dosificadores Venturi a la entrada y salida de la planta respectivamente.

El sistema de tratamiento actualmente no es operado por lo que el agua que consumen los usuarios carece de cualquier tipo de tratamiento.

- Evaluación del estado de los lechos filtrantes para establecer la conveniencia de su cambio.
- Entrenamiento a fontanero en las labores necesarias para adelantar la operación y mantenimiento de la planta.

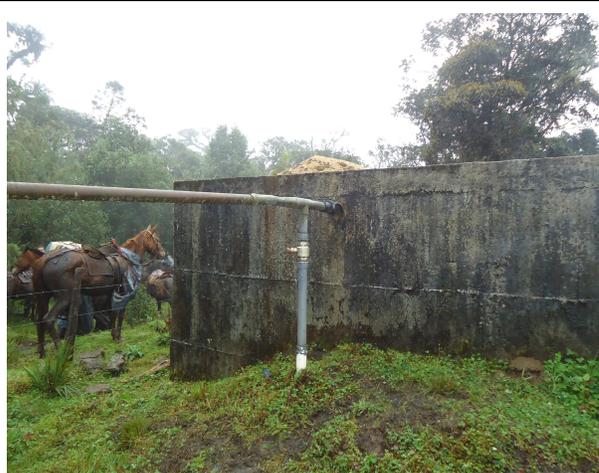
IMAGEN 4 – Tanque existente.

Estructura de almacenamiento semienterrada construida en concreto reforzado de geometría cuadrada.

En inspección visual se pudo constatar que existen filtraciones en los muros por lo que se recomienda la reparación de éstos. Sus medidas son:

Ancho (m.)= 3,30
 Largo (m.)= 3,35
 H útil (m.)= 2,05
 H total (m.)= 2,20
 e (m.)= 0.15
 Valmac.(m³)= 20,1 m³

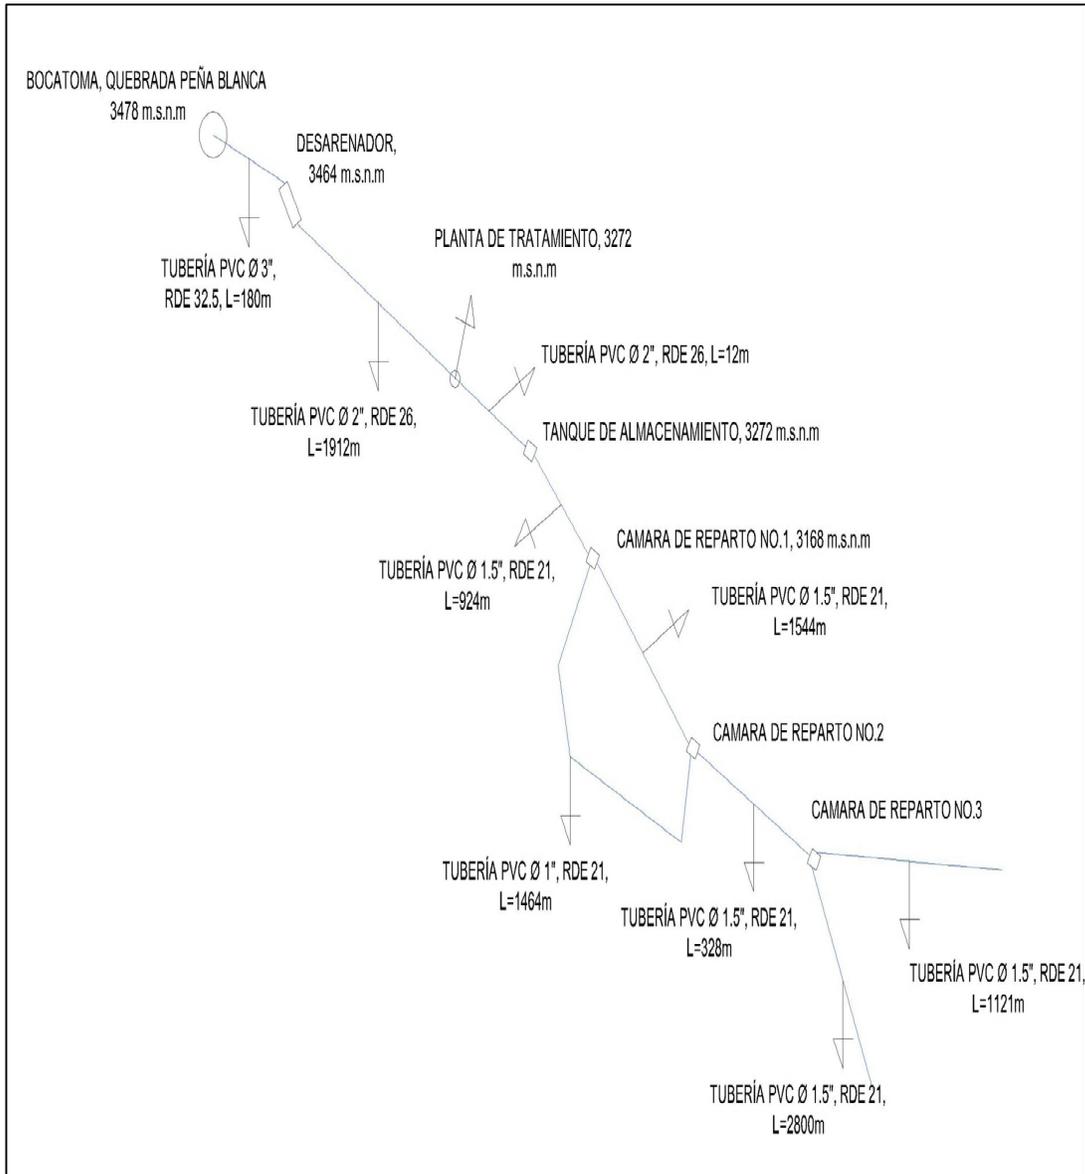
2.3 Esquema de funcionamiento

El acueducto toma el líquido de una bocatoma de fondo en la quebrada Peña Blanca, posteriormente pasa al desarenador, a la planta de tratamiento que se encuentra fuera de operación y al tanque de almacenamiento y finalmente distribuido a cada uno de los usuarios.
