INFORME DE INTERVENCIÓN COMPONENTES TÉCNICO/ORGANIZACIONAL

ASOCIACIÓN DE USUARIOS DEL ACUEDUCTO LAS VEGAS
LOCALIDAD SUMAPAZ

**SECRETARÍA DISTRITAL DEL HÁBITAT
SUBDIRECCIÓN DE SERVICIOS PÚBLICOS**

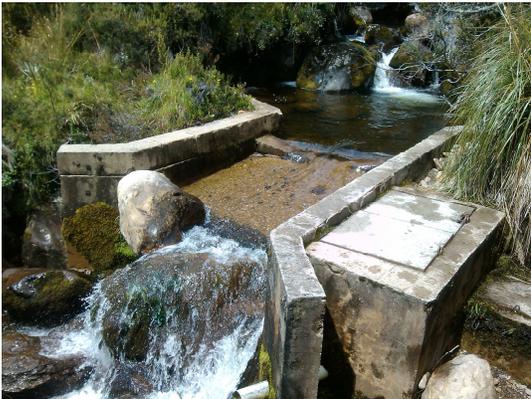
IMAGEN 1 – Bocatoma existente.

<p>Estructura de captación de tipo dique-toma, consta de: rejilla de fondo, canal de derivación en concreto reforzado y cámara de derivación.</p> <p>No presenta fisuras que puedan comprometer la estabilidad de la estructura.</p> <p>Se observa en la visita realizada que las labores de mantenimiento se realizan con la frecuencia adecuada.</p>
---	--

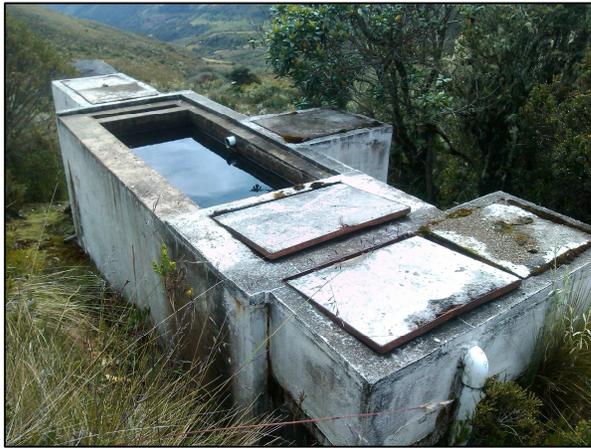
IMAGEN 2 – Desarenador existente.

Estructura construida en concreto reforzado compuesta de cámara de entrada, cámara de aquietamiento, zona de sedimentación y cámara de salida.

En inspección visual realizada a la estructura se pudo constatar que el desarenador no cuenta con By Pass y requiere mantenimiento rutinario.

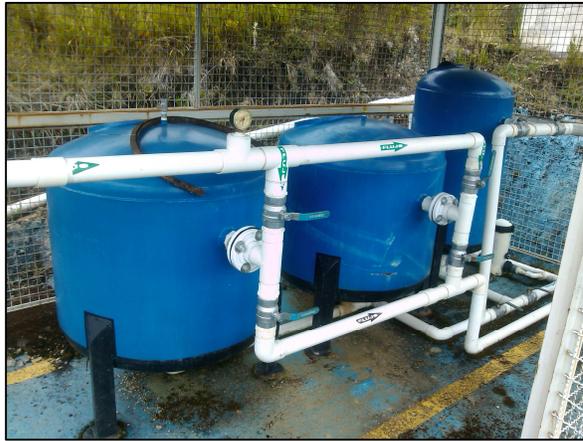
IMAGEN 3– PTAP existente.

Planta modular compuesta de tres baterías de filtración en serie, construidas en acero, cuentan con válvulas de cierre tipo cortina de 2” de diámetro. El sistema cuenta con un dosificador a la salida para el desinfectante tipo Venturi.

El sistema de tratamiento actualmente no es operado, por lo que, el agua que consumen los usuarios carece de cualquier tipo de tratamiento y no existe voluntad para poner a funcionar la planta de potabilización por parte del prestador.

- Evaluación del estado de los lechos filtrantes que componen las baterías de filtración, para determinar la conveniencia de su cambio.
- Cuantificar los volúmenes de grava y arena requeridos para el cambio de los lechos filtrantes, en caso de ser necesario.

- Entrenamiento a fontanero en las labores de operación y mantenimiento rutinarias de la planta de potabilización.
- Puesta en marcha de la planta de potabilización de agua.

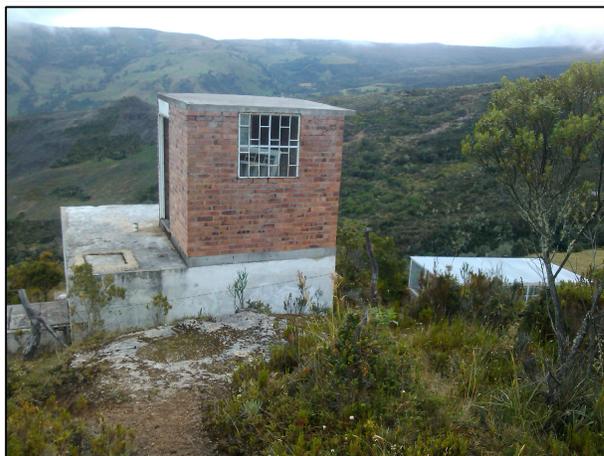
IMAGEN 7 – T.A. existentes.

Dos estructuras de almacenamiento de agua semienterrada de 18 m³ cada una, construidas en concreto reforzado de forma cuadrada para el abastecimiento de las Veredas Las Vegas y Santo Domingo.

En inspección visual realizada a la estructura se pudo constatar que no existen filtraciones o daños que pongan en riesgo las estructuras o la calidad del agua.
