M-FO-079 LICENCIA DE INTERVENCIÓN Y OCUPACIÓN DEL ESPACIO PÚBLICO

No.	005
Fecha	31/03/2022

OBRA	Intervención del andén de la Calle 85 (Paralela) ubicado frente al predio con nomenclatura urbana Carrera 8 n° 84 C 58 con CHIP AA0097DJPP, correspondiente al Proyecto arquitectónico "Montereale" en la localidad de Chapinero.
DESTINACIÓN	Andén de uso público.
URB/BARRIO/DLLO	Urbanización "El Retiro" Manzana C Lote 13
PLANO URBANÍSTICO	Plano urbanístico 19/4-2 Licencia de Construcción No. 11001-4-19-3412 del 17 de octubre de 2019 de la Curaduría Urbana No. 4

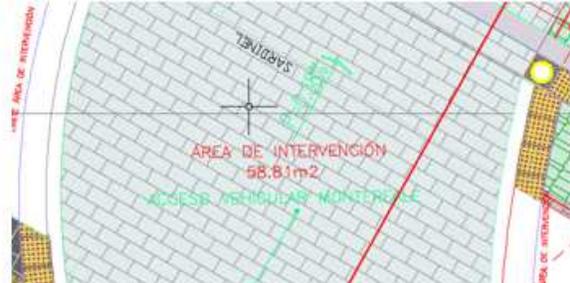
Extracto Plano “U-101 Localización del área a intervenir” (Rad. 16/Dic/21)

Planos “Propuesta Intervención” (archivo en PDF “PC001MONTE”) y “Plano U-102 Propuesta intervención” (Archivo Autocad “PC001MONTEREALE - Espacio P_blico GEOLOC”) que el área presentada es de **75.28 m²**, tal como se observa en las siguientes imágenes:

En los Planos “U-101 Localización del área a intervenir” y “U-102 Propuesta intervención” (Archivo en Autocad: PC001MONTEREALE - Plano de planta - PISO 1 Copia 3.dwg) radicados el 16 de diciembre de 2021, se señala que el área a intervenir es de **58.81 m²**; sin embargo en los documentos remitidos en la radicación del 13 de enero de 2022 se observa en los

Así las cosas, dado que persiste falta de certeza sobre el área a intervenir, se considera que no se ha dado satisfacción al requerimiento realizado, y por ende, no se satisfacen da cumplimiento a los requerimientos técnicos necesarios para otorgar la Licencia en cuestión.

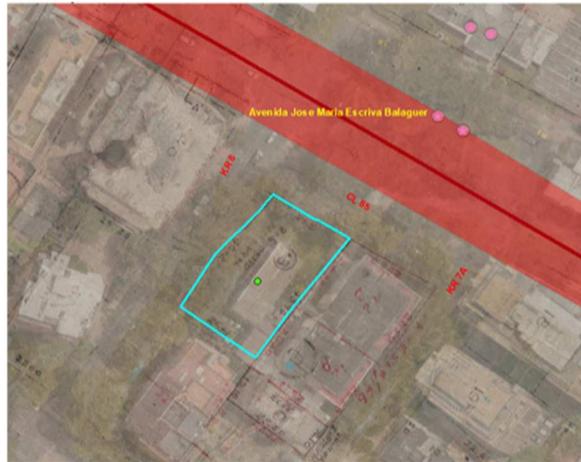
Fuente: Ortofoto e imagen parcial del plano 19/4-2

Análisis de Respuesta a la observación. NO SE CORRIGIÓ POR PARTE DEL SOLICITANTE. No se tuvo en cuenta la observación realizada en el acta de observaciones. En ninguno de los planos presentados se señala el ancho del andén correspondiente a 5.00 mts especificado en la Urbanización El Retiro, de acuerdo con el concepto emitido por la Dirección de vías, Transporte y Servicios Públicos en memorando 3-2021-30909 en el cual se indicó: “2. Componente de Reserva Vial. Consultada los trazados de la reserva vial de la cobertura de la Base de Datos Geográfica Corporativa (BDGC) de esta entidad, se verifica que el predio de la consulta no presenta zona de reserva vial por el subsistema vial arterial de la ciudad. De acuerdo con el inventario de la malla vial arterial elaborado por el Instituto de Desarrollo Urbano el andén frente al lote 13 de la manzana C del plano de loteo 19/4-2 tiene un ancho mínimo de 5,00 metros tal y como se observa en la siguiente figura:”
