MINERÍA EN EL SUR DE BOGOTÁ

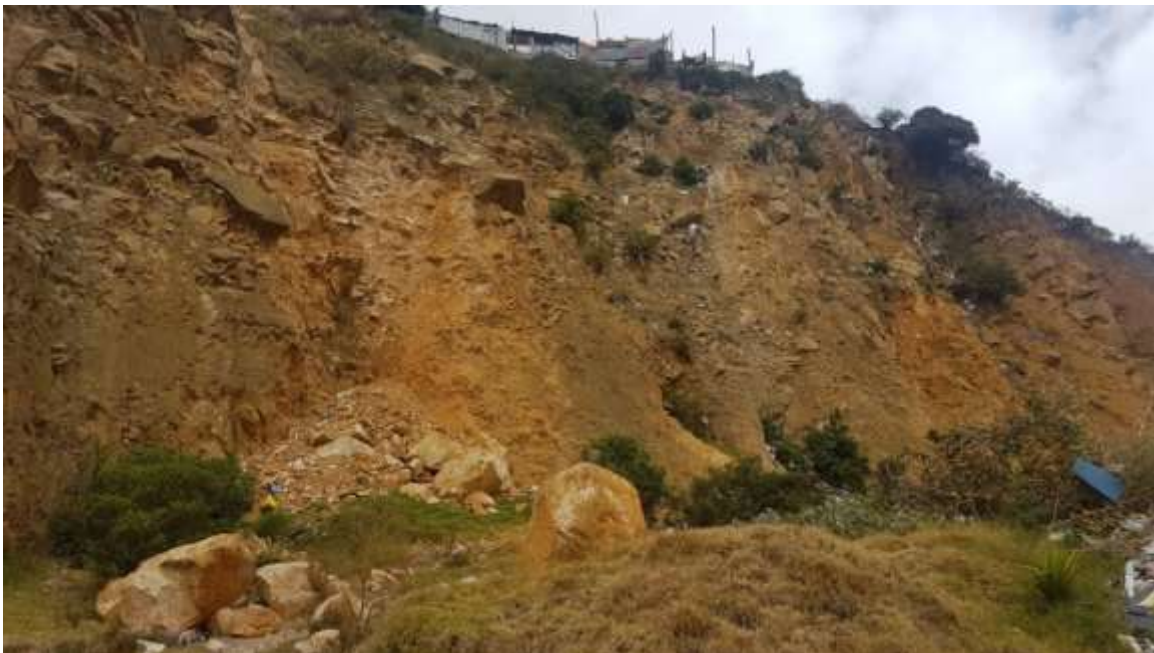
Se aprecia en la cantera inactiva sin instrumento ambiental el antiguo frente de extracción de materiales de construcción conformado por un talud sub vertical, proceso de remoción en masa, tales como caída de rocas y flujo de detritos, no existen obras para el manejo de las aguas de escorrentías que circulan en periodo de lluvia; además se observa cerca de la corona del talud la construcción de vivienda, presuntamente en riesgo.

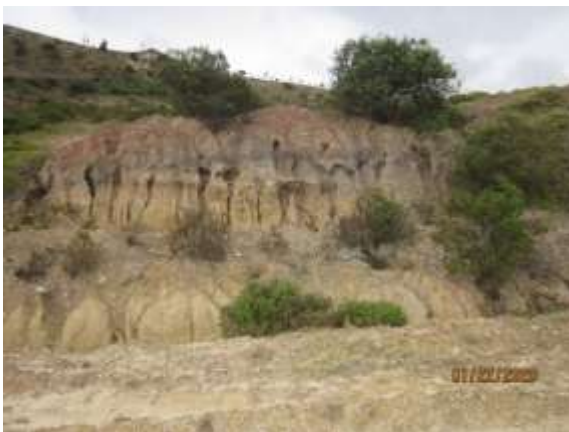
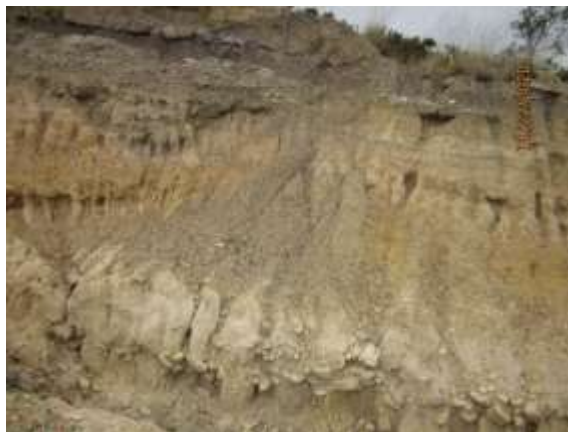
Se aprecian en la cantera inactiva sin instrumento ambiental los taludes afectados por procesos erosivos de tipos surcos y cárcavas, y sin cobertura vegetal

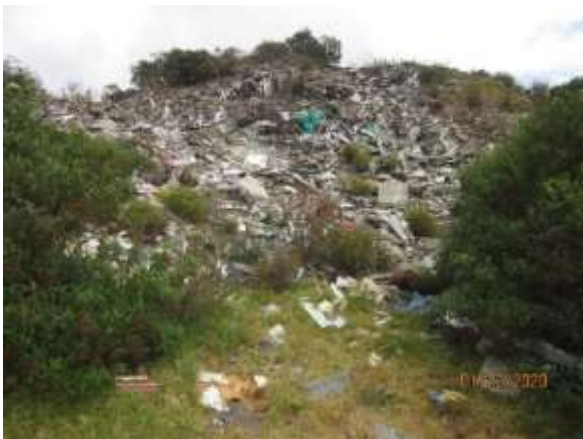
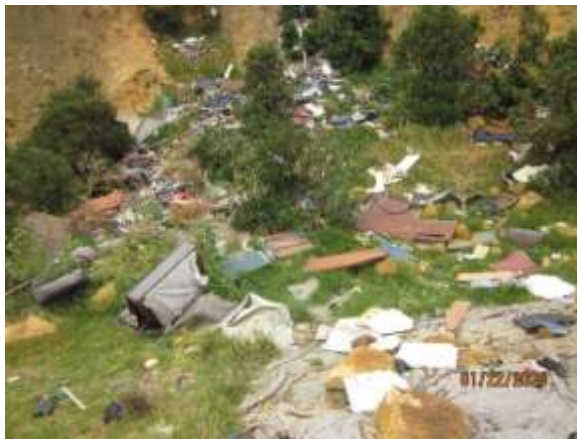
. Se aprecia la cantera inactiva sin instrumento ambiental la disposición inadecuada de todo tipo de residuos sólidos y basura

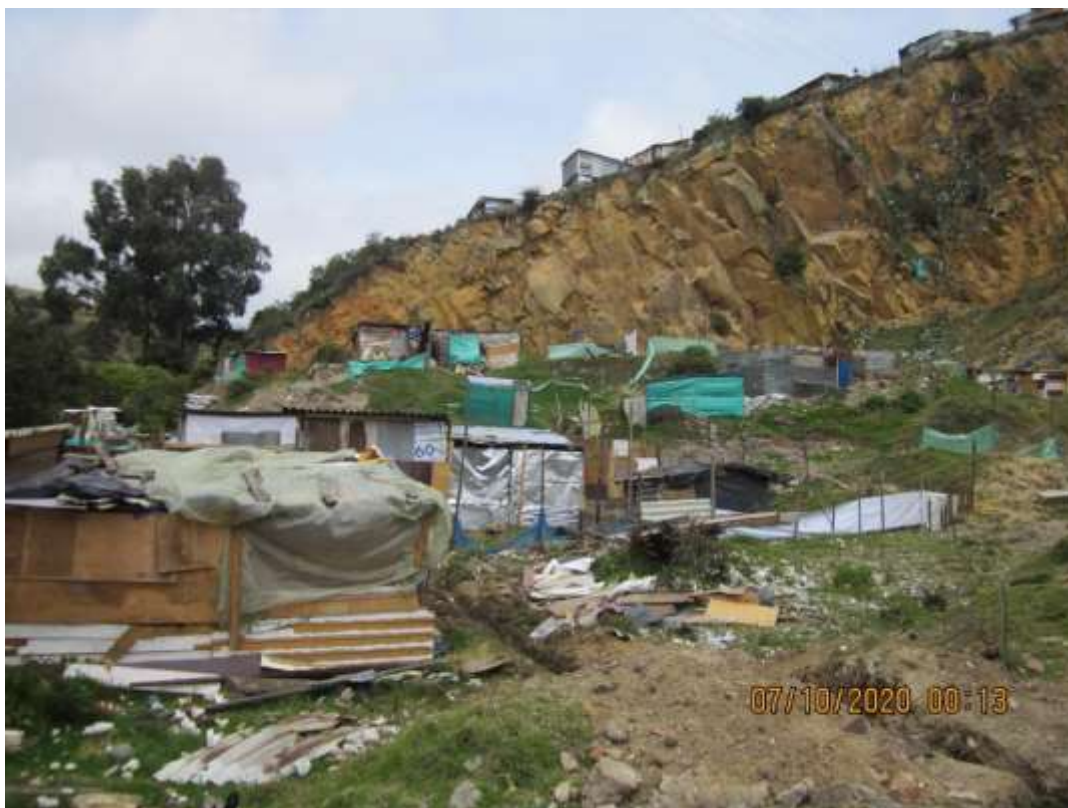
Se aprecia en el patio de la cantera inactiva sin instrumento ambiental la construcción de las viviendas en materiales reciclados, como madera y láminas de zinc, y cerca de la corona del talud viviendas presuntamente en riesgo

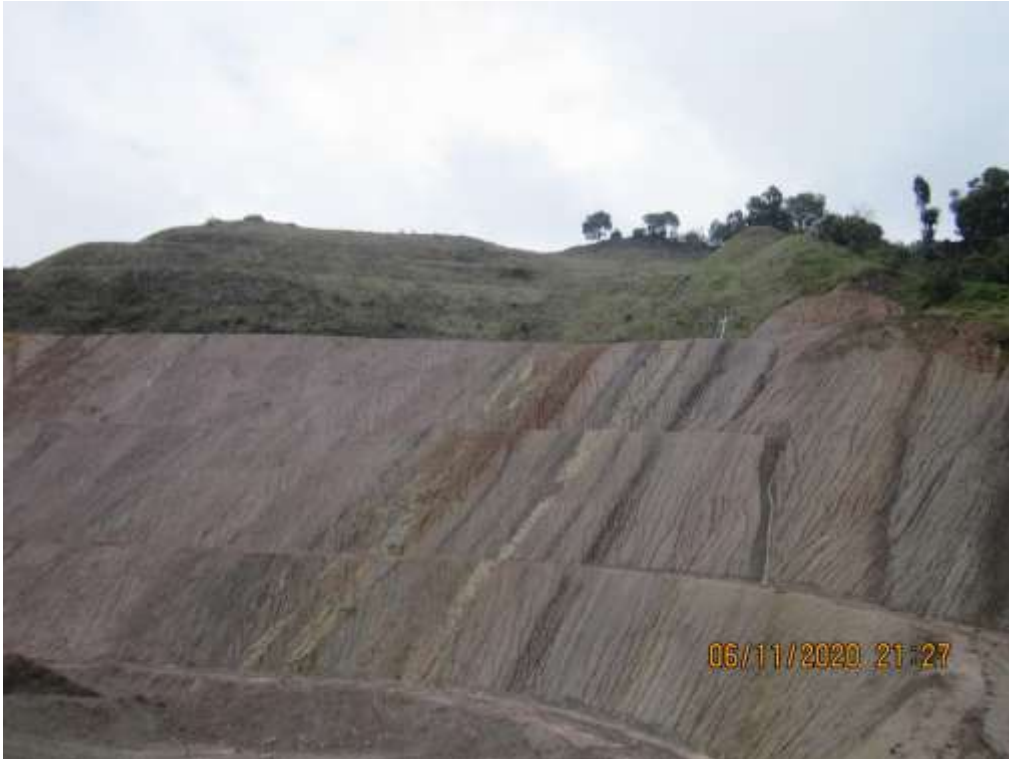
Se aprecia uno de los frentes de explotación de la ladrillera activa con instrumento ambiental, en proceso de reconfiguración morfológica y revegetalización de los taludes superiores.

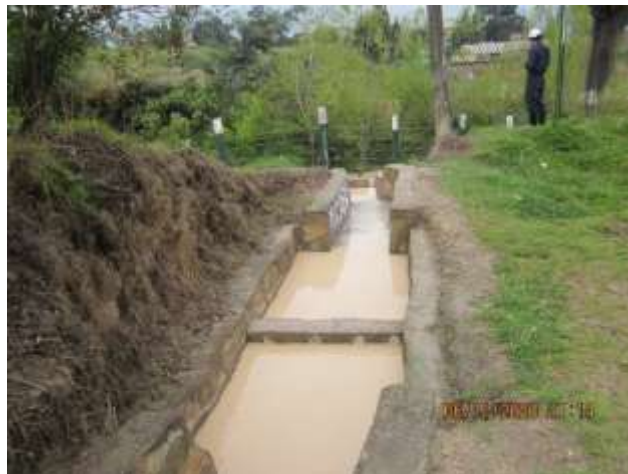
Se aprecia cuneta con dissipador de energía para el manejo de las aguas de escorrentías en la ladrillera activa con instrumento ambiental.

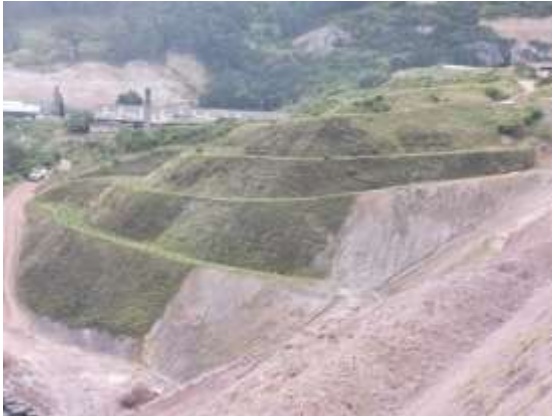
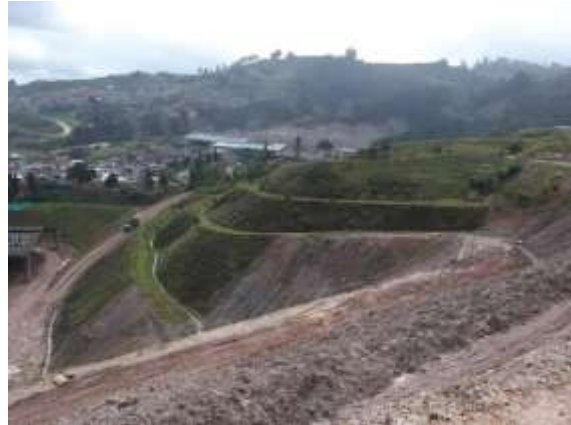
Se aprecia el avance de la revegetalización de los taludes y bermas finales del frente principal de la ladrillera activa con instrumento ambiental
