Anexo Evaluación conceptual de amenazas naturales

1. Condiciones de partida

1.1 Visitas de campo

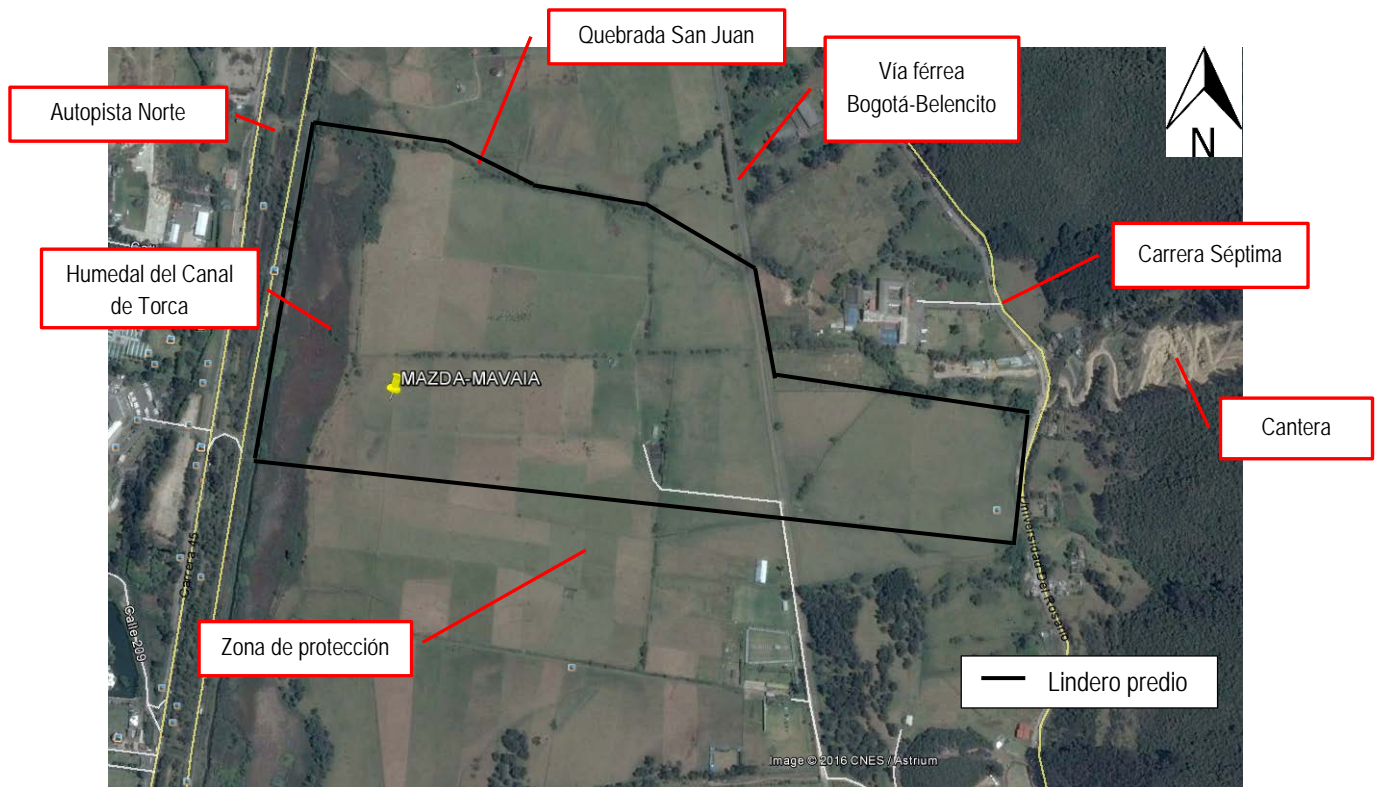
Figura 1-1 Distribución espacial del predio Mazda – Mavaia.

Durante la visita técnica no se identificaron señales o indicios de la afectación del predio por proceso de remoción en masa, éste se enmarca en un terreno de configuración plana, con pendientes menores a los 5°.

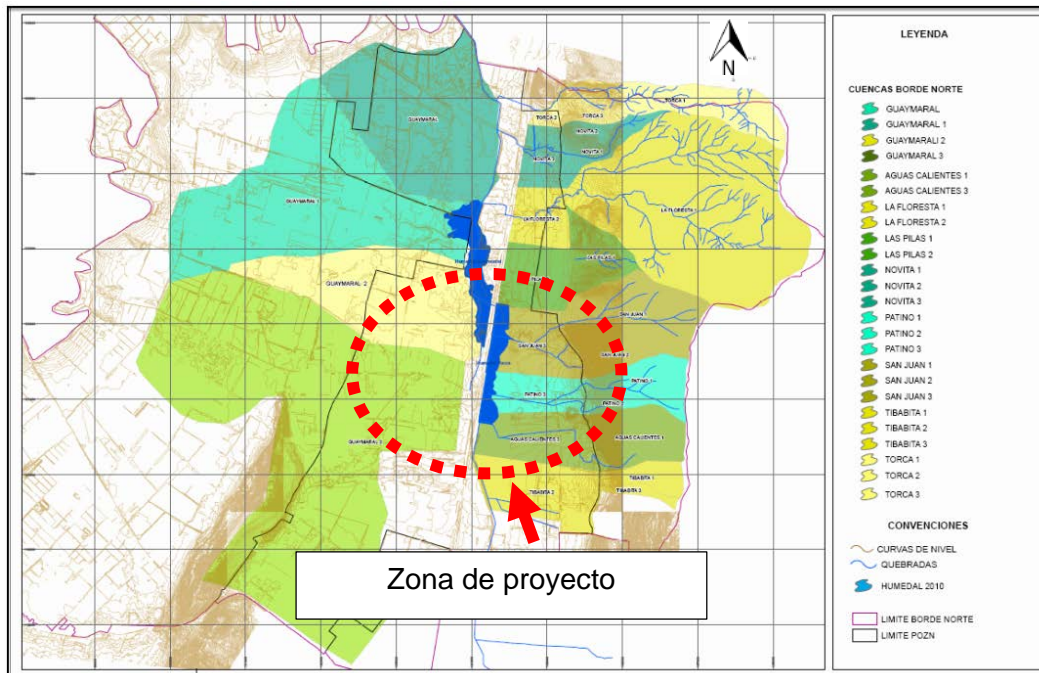
Figura 1-2 Caracterización de cuencas en la aportantes a la zona del proyecto en Mazda Mavaia.

Como se observa en la Figura 1-2, a la zona confluyen las áreas aferentes diagnosticadas en el informe del Consorcio Borde del año 2010 que aplican para la zona de Mazda-Mavaia; con estas áreas y las precipitaciones definidas por el estudio de la EAAB se calculan los caudales para el periodo de retorno de 100 años mediante el modelo HEC HMS y el método del hidrograma unitario del SCS para aguaceros de 3 horas de duración.
