# Empresa de Renovación y Desarrollo Urbano de Bogotá

## ESTUDIO DE VALORACIÓN PATRIMONIAL

### SAN BERNARDO

Bogotá Julio de 2018

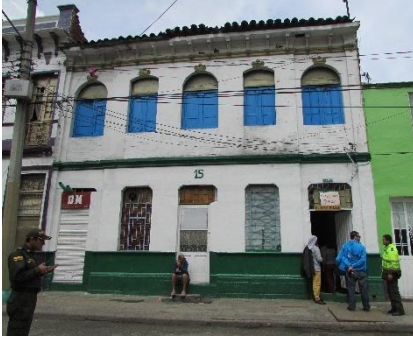
| MODIFICACIONES ADICIONES EN FACHADA: | Y/O Perdida de alero.<br>Reemplazo de puertas originales por puertas metálicas.<br>Alteración en de vano de ventana central para la instalación de puerta adicional | | | | | | | | | | | | | | | | | | | | | | |
| ESTADO DEL INMUEBLE: | Malo | | | | | | | | | | | | | | | | | | | | | | |

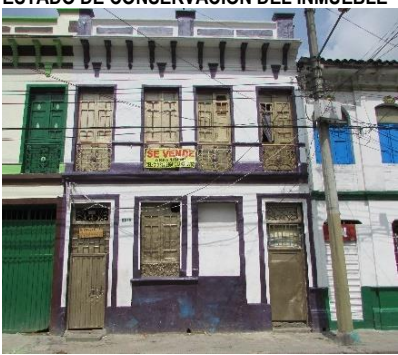
| <b>MODIFICACIONES Y/O ADICIONES EN CUBIERTA:</b> | Cambio de materia de la cubierta, se evidencia deterioro | | | | | | | | | | | | | | | | | | | | | | |
| <b>MODIFICACIONES Y/O ADICIONES EN FACHADA:</b> | <p>Deterioro en las ventanas</p> <p>Reemplazo de puertas originales por puertas metálicas.</p> <p>Entre 2003 y 2016 se evidencia la apertura de una puerta y posterior tapiado en la ventana del costado norte en primer piso</p> | | | | | | | | | | | | | | | | | | | | | | |
| <b>ESTADO DEL INMUEBLE:</b> | Malo | | | | | | | | | | | | | | | | | | | | | | |

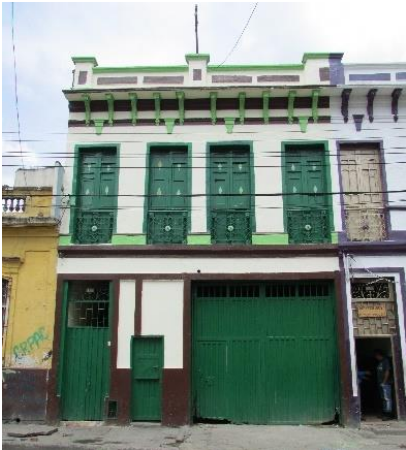
| Y/O | Se evidencia deterioro en la cubierta Cerramiento de patio lateral y posterior. | | | | | | | | | | | | | | | | | | | | | | |
| Y/O | Reemplazo de puertas originales por puertas metálicas. Alteración de la fachada en el primer piso por apertura de puertas | | | | | | | | | | | | | | | | | | | | | | |
| ESTADO DEL INMUEBLE: | Malo | | | | | | | | | | | | | | | | | | | | | | |

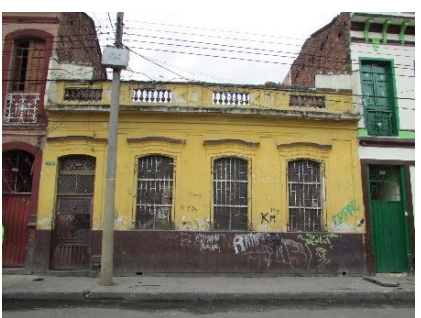
| | <b>MODIFICACIONES ADICIONES EN CUBIERTA:</b> | <b>Y/O</b> Cambio de total del material de la cubierta.<br>Se evidencia deterioro en la cubierta<br>Cerramiento de patio lateral y posterior. |
| | <b>MODIFICACIONES ADICIONES EN FACHADA:</b> | <b>Y/O</b> Reemplazo de puerta y ventanas originales por puertas metálicas. |
| | <b>ESTADO DEL INMUEBLE:</b> Regular | |

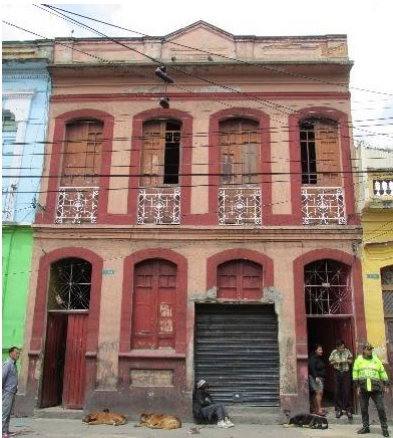
| <b>MODIFICACIONES Y/O ADICIONES EN CUBIERTA:</b> | Cambio de material de la cubierta en cuerpo posterior.<br>Cerramiento patio Lateral<br>Deterioro en las ventanas | | | | | | | | | | | | | | | | | | | | | | |

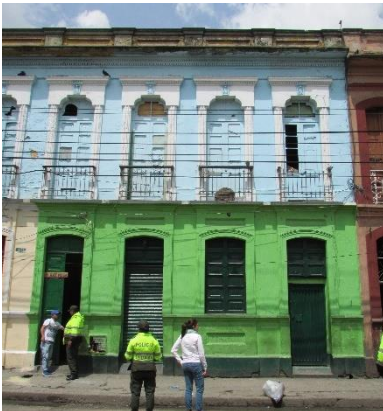
| MODIFICACIONES ADICIONES EN CUBIERTA: | Y/O Cerramiento patio posterior<br>Cambio de material de la cubierta | | | | | | | | | | | | | | | | | | | | | | |
| MODIFICACIONES ADICIONES EN FACHADA: | Y/O Reemplazo de puertas originales por puertas metálicas.<br>Alteración en de vano de ventana central para la instalación de puerta adicional | | | | | | | | | | | | | | | | | | | | | | |
| ESTADO DEL INMUEBLE: | Malo | | | | | | | | | | | | | | | | | | | | | | |

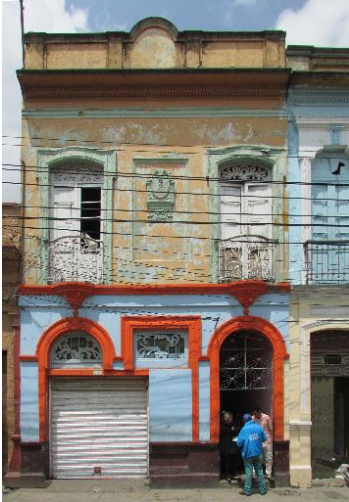
| MODIFICACIONES ADICIONES EN CUBIERTA: | <table> <tr> <td>Y/O</td><td>Cerramiento patio lateral y patio posterior</td></tr> </table> | Y/O | Cerramiento patio lateral y patio posterior | | | | | | | | | | | | | | | | | | | | |
| MODIFICACIONES ADICIONES EN FACHADA: | <table> <tr> <td>Y/O</td><td>Reemplazo de puertas originales por puertas metálicas. Alteración en vano de puerta y ventana central para la instalación de puerta comercial</td></tr> </table> | Y/O | Reemplazo de puertas originales por puertas metálicas. Alteración en vano de puerta y ventana central para la instalación de puerta comercial | | | | | | | | | | | | | | | | | | | | |
| ESTADO DEL INMUEBLE: | Malo | | | | | | | | | | | | | | | | | | | | | | |

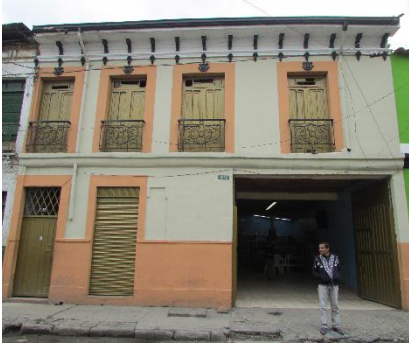
| MODIFICACIONES ADICIONES EN FACHADA: | Y/O Reemplazo de puertas originales por puertas metálicas.<br>Alteración en de vano de puerta y ventana central para la instalación de puerta comercial | | | | | | | | | | | | | | | | | | | | | | |
| ESTADO DEL INMUEBLE: | Malo | | | | | | | | | | | | | | | | | | | | | | |

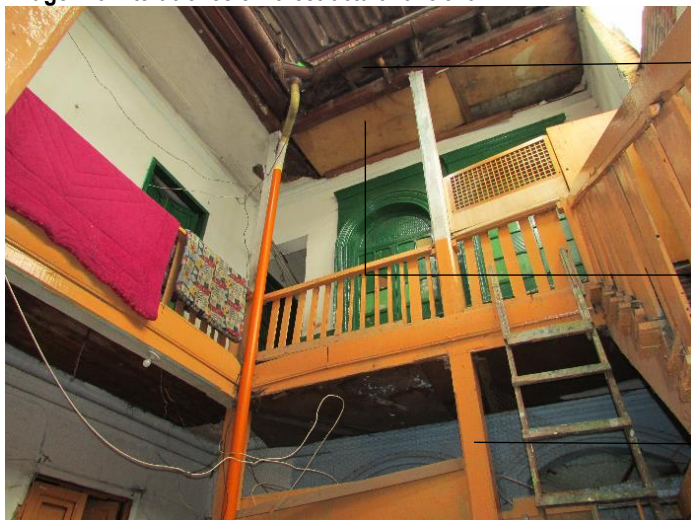
**Imagen 6** Alteraciones en la estructura funcional

La estructura de la edificación son muros portantes y entresijos en estructura y tablado en madera, las cuales han sido alterados, adicionados y modificados. Asimismo, se evidencia la adecuación y modificación de instalaciones sanitarias, instalaciones que afectan espacial y funcionalmente la edificación. Se registra adición de cubierta en el primer patio, ocupación parcial y adición de cubierta en patio posterior.

→ El primer patio ha sido cubierto con teja de asbesto cemento.

→ Se evidencia el mal estado del cielo raso del alero del patio

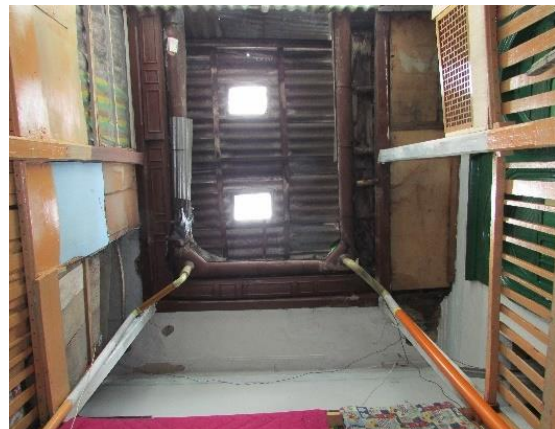
Las adiciones de cerramiento en los corredores del primer alteran la estructura espacial y funcional.

Adición de muro en bloque. Cerramiento de patio.

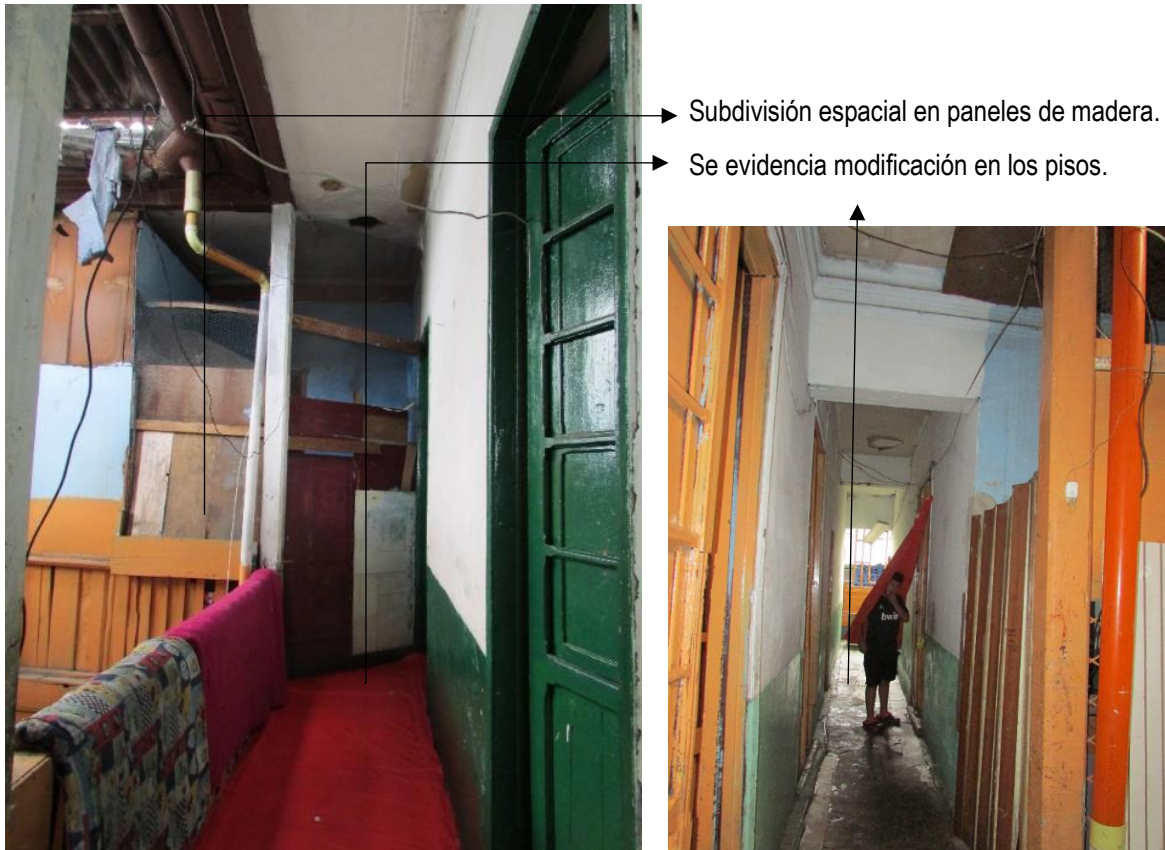
**Imagen 9** Alteraciones en la estructura funcional. Subdivisión y Modificación espacial.

De acuerdo con registro fotográfico se evidencia que el inmueble se edificó con estructura en mampostería, la cual ha sido alterada con la apertura de vanos, subdivisión y modificación de los espacios. Entrepisos, en madera han que ha sido modificados.

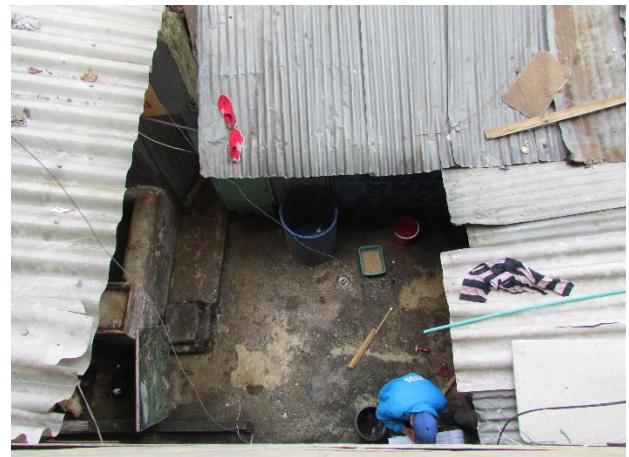
**Imagen 14** Estado Actual patio posterior

La cubierta en estructura de madera y teja de barro, cielo raso chusque. Se muestra en la imagen 14, el desprendimiento del cielo raso, de evidencia también, elementos ornamentales, molduras y yesería.

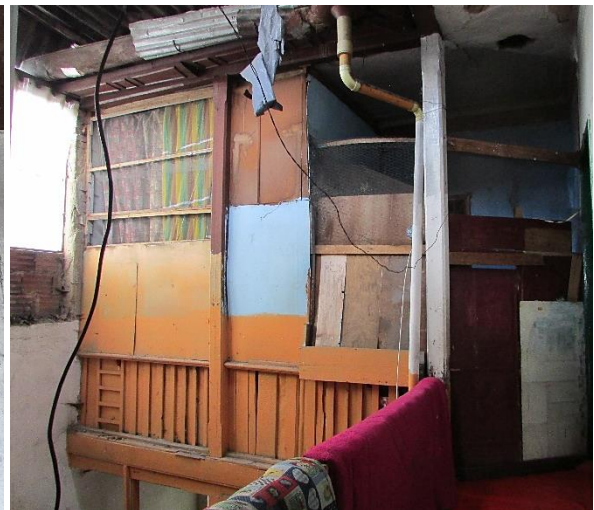
**Imagen 16** Estado Actual estructura espacial y funcional

- El inmueble presenta múltiples modificaciones en la estructura espacial.
- Sub divisiones y ocupación de las áreas libres.
- El inmueble presenta fracturas en la estructura muraria debido a fallas en la cimentación.
- Los pisos presentan hundimientos y grietas.
- Falla en gran parte de la estructura de la cubierta.
- Demolición de escalera y construcción de nueva escalera sobre muro norte.
- Pérdida de elementos ornamentales

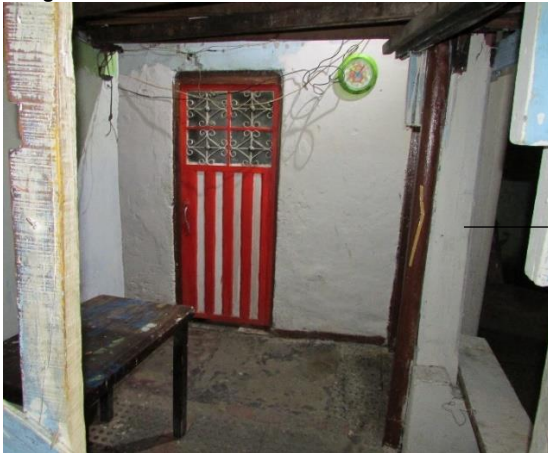
**Imagen 19** Alteraciones en la estructura funcional

La estructura de la edificación son muros portantes y entrepisos en estructura y tablado en madera, las cuales han sido alterados, adicionados y modificados. Asimismo, se evidencia la adecuación y modificación de instalaciones sanitarias, instalaciones que afectan espacial y funcionalmente la edificación. Los patios han sido ocupados, construidos en estructura de concreto, adicionando entrepisos y subdivisión en los espacios, de manera tal, que impide la lectura de la espacialidad de la casa inicial.

Adición de elementos en concreto

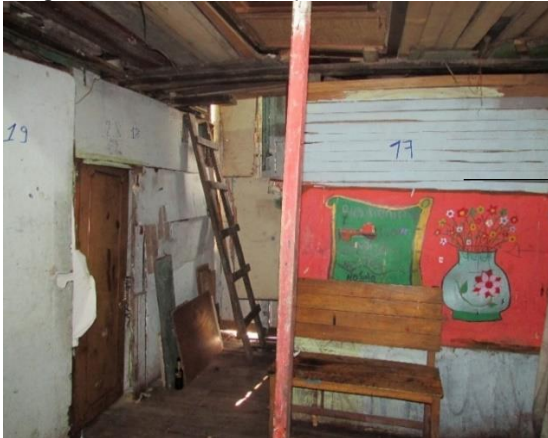
**Imagen 20** Subdivisión de espacios

Subdivisión espacial. Construcción de entrepisos en madera

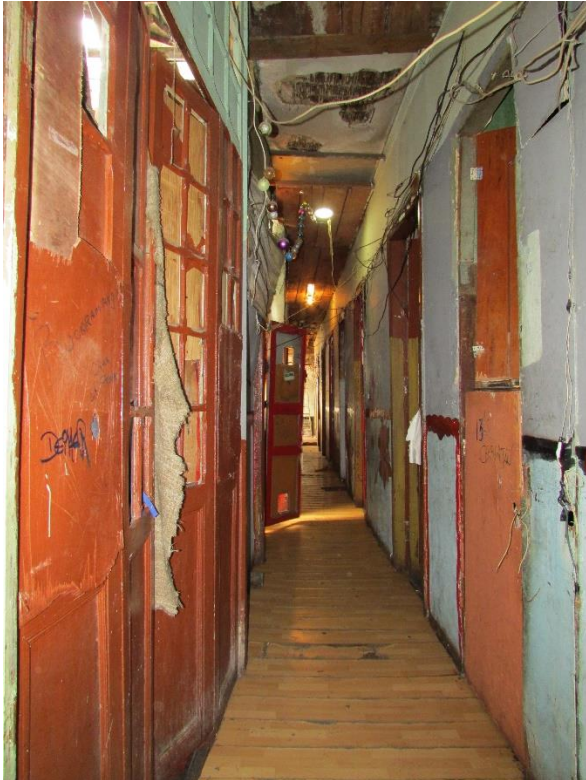
**Imagen 22** Alteraciones en la estructura funcional

De acuerdo con registro fotográfico se evidencia que el inmueble se edificó con estructura en mampostería, la cual ha sido alterada con la apertura de vanos, subdivisión y modificación de los espacios. Ocupación de áreas libres con adición de estructura en concreto y en madera. El resultado es la tugurización total de la edificación. Entrepisos en madera han que ha sido modificados

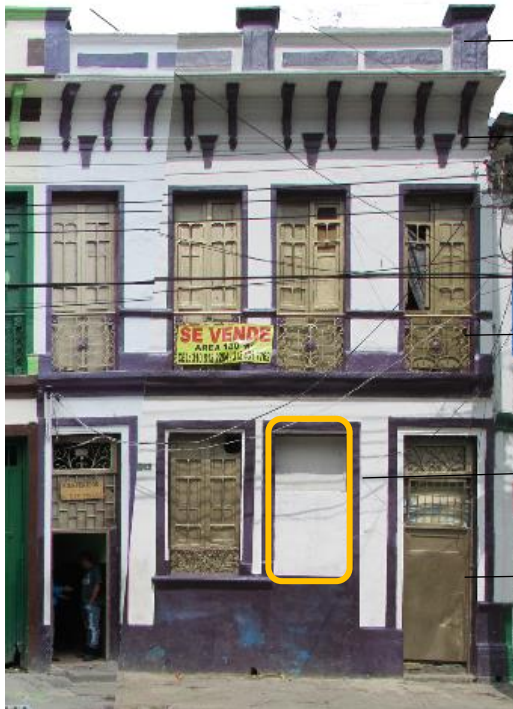
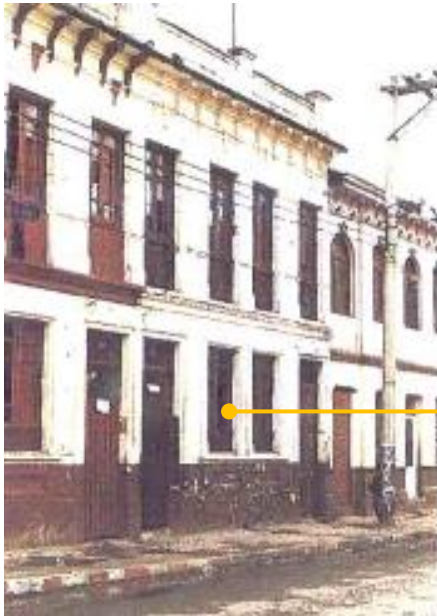
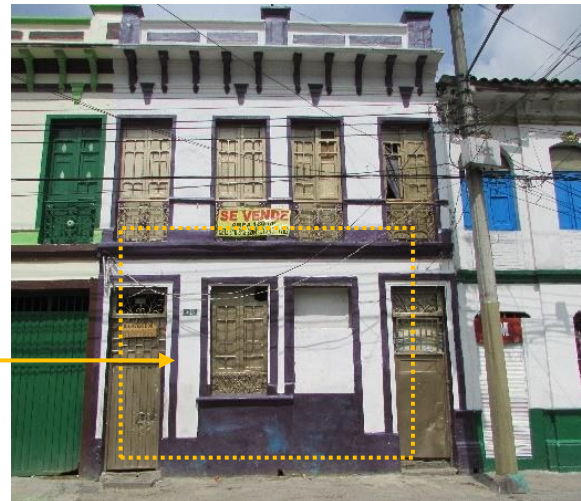
Se evidencian alteraciones en la fachada, tapiado de vanos.

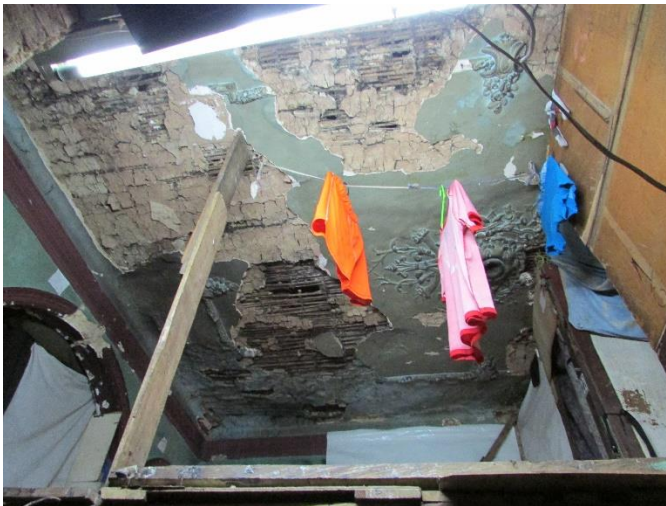
**Imagen 27** Estado actual cielo raso

Como se evidencia en las siguientes imágenes, la edificación ha sido fuertemente alterada. La cubierta en estructura de madera, chusque y pañete de cal de arena. Se muestra en la imagen 26, el desprendimiento del cielo raso, de evidencia también, elementos ornamentales, molduras y yesería.

La cubierta en estructura de madera y teja de barro, cielo raso chusque y pañete de cal de arena. Se evidencia el alto grado de deterioro del cielo raso y reemplazo total en algunos sectores el desprendimiento del cielo raso, de evidencia también, elementos ornamentales, molduras y yesería.

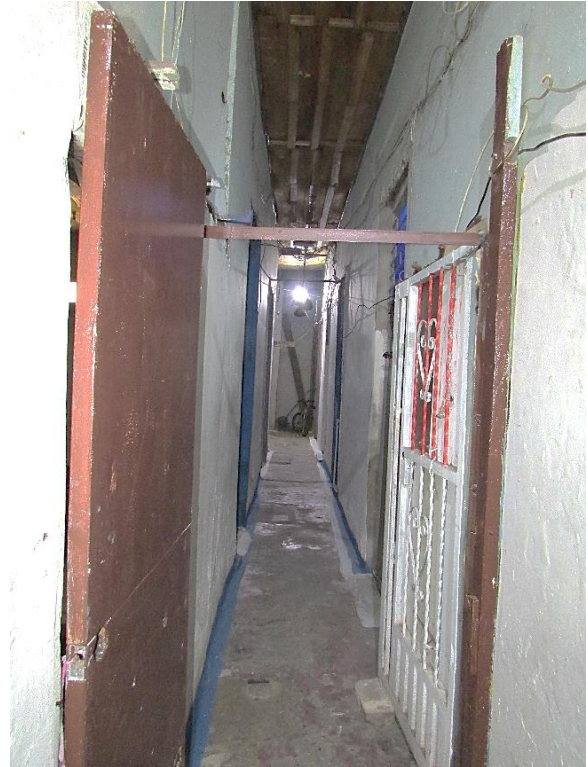
**Imagen 30** Estado Actual estructura espacial y funcional

- El inmueble presenta múltiples modificaciones en la estructura espacial.
- Sub divisiones y ocupación de las áreas libres.
- Construcción de estructura de entepiso en ateados de altura y media con el fin de generar área adicional para cuartos de *pagadiario*
- El inmueble presenta fracturas en la estructura muraria debido a fallas en la cimentación.
- Los pisos presentan hundimientos y grietas.
- Falla en gran parte de la estructura de la cubierta.
- Pérdida de elementos ornamentales
- Fue reemplazado el acabado del piso del segundo nivel por piso laminado.
- Cielo raso en alto estado de deterioro y reemplazo parcial por listones de madera.

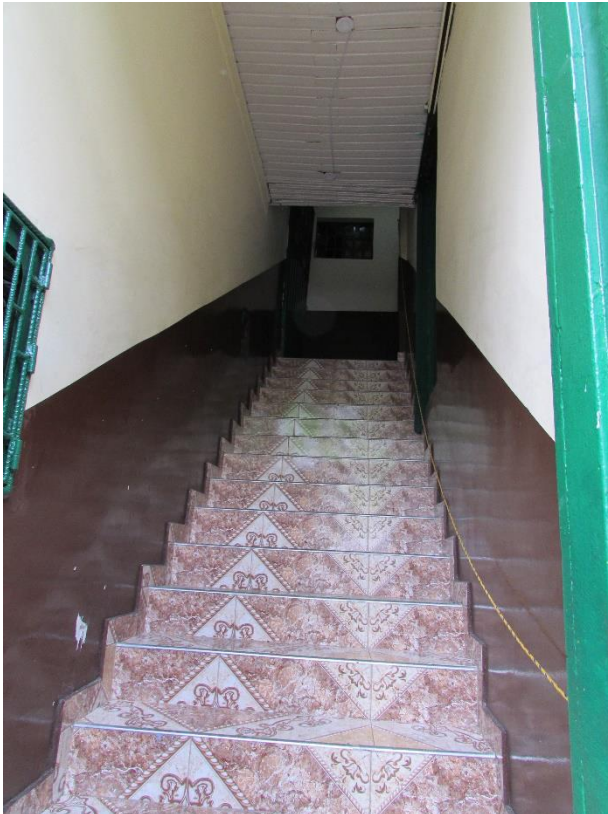
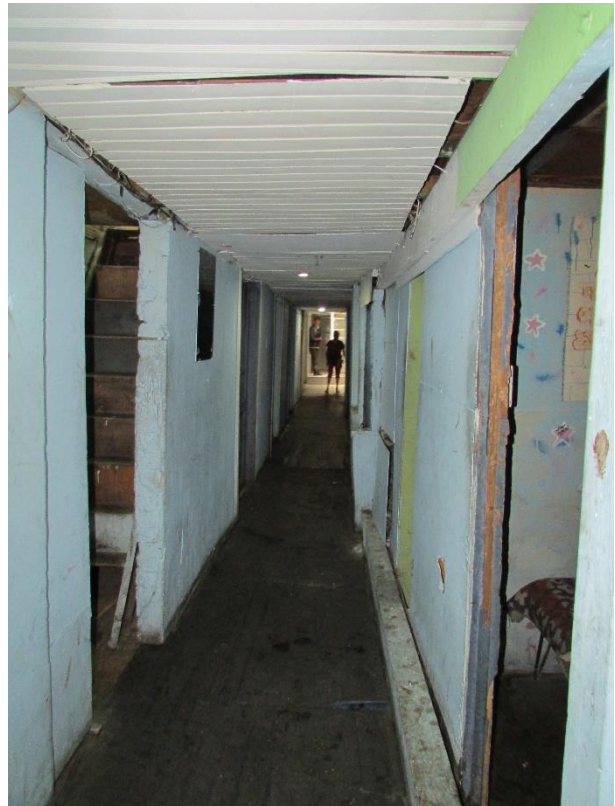
de instalaciones sanitarias, instalaciones que afectan espacial y funcionalmente la edificación. Los patios han sido ocupados, contruidos en estructura de concreto, adicionando entresijos y subdivisión en los espacios, de manera tal, que impide la lectura de la espacialidad de la casa inicial.

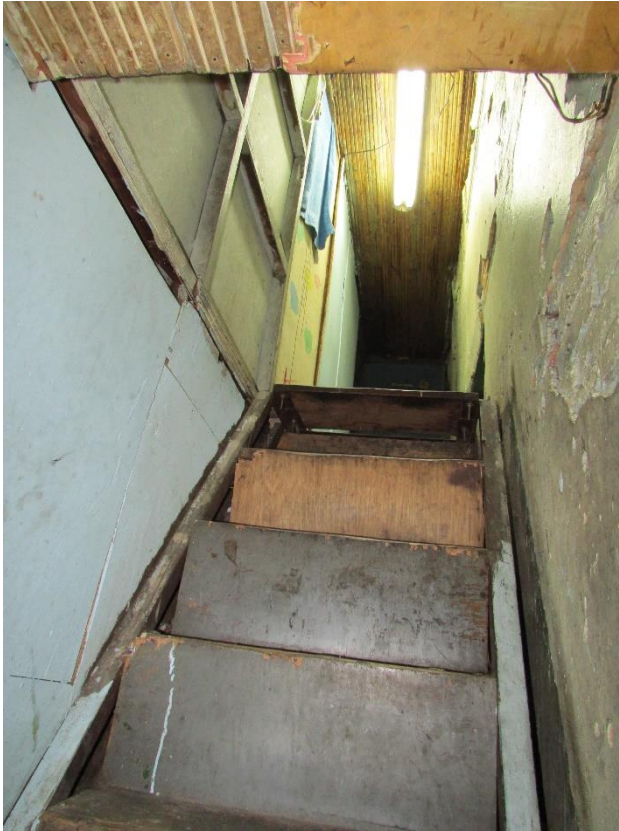
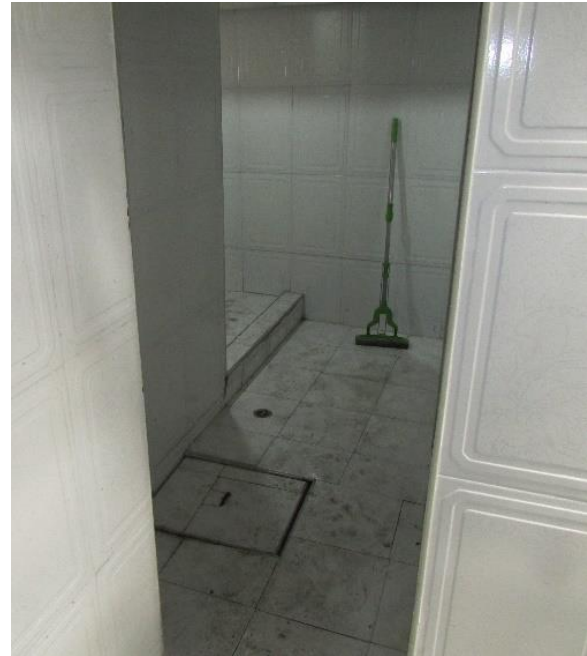
De acuerdo con registro fotográfico se evidencia que el inmueble se edificó con estructura en mampostería, la cual ha sido alterada con la apertura de vanos, subdivisión y modificación de los espacios. El resultado es la alteración espacial total de la edificación. Entresijos en madera han que ha sido parcialmente reemplazados por baldosa

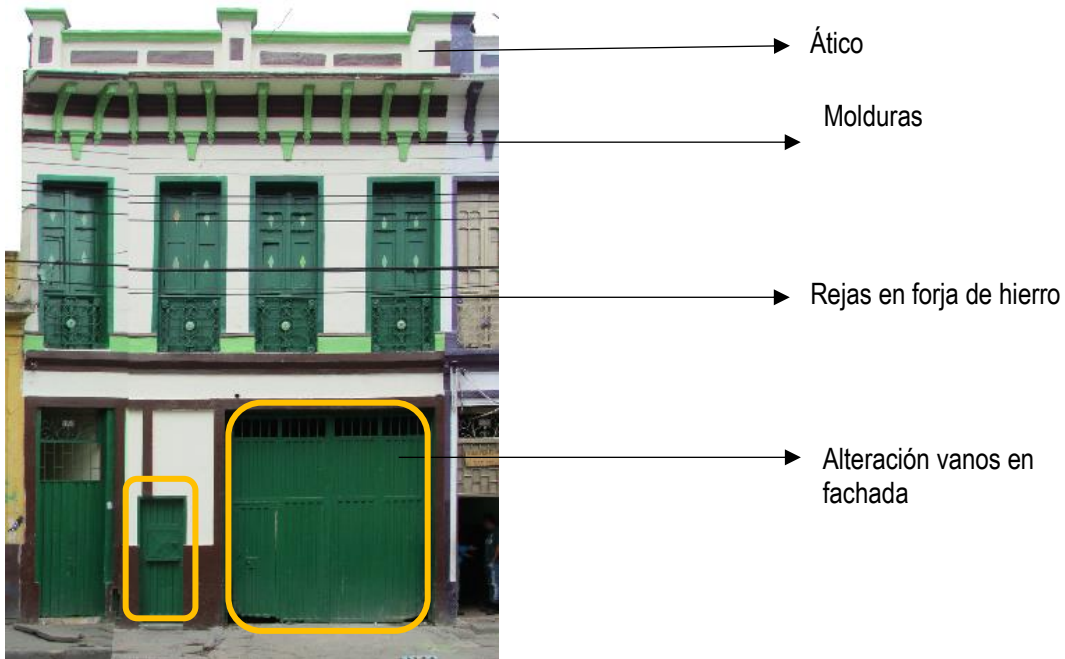
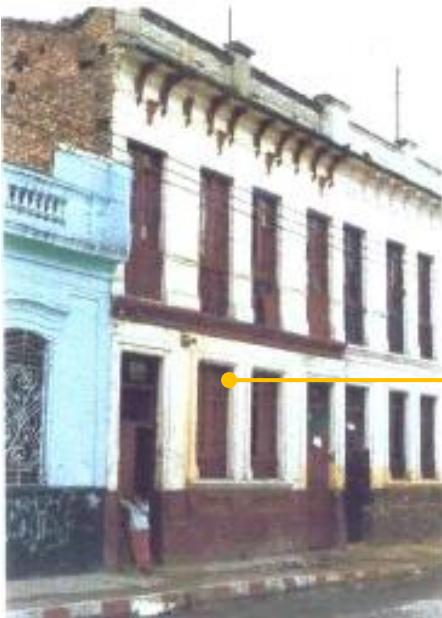
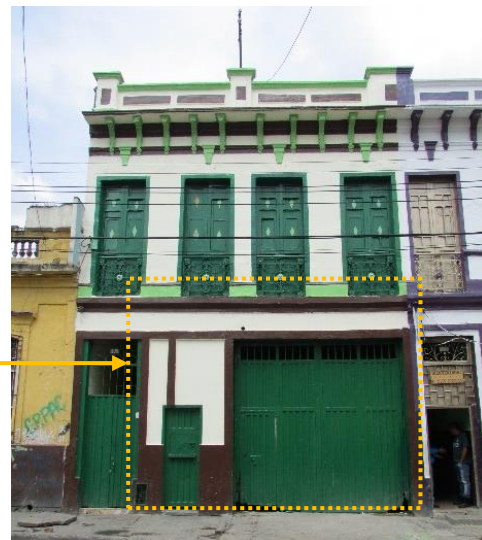
Se evidencian alteraciones en la fachada, apertura de vano para instalación de puerta de garaje. Posible habilitación de local comercial.

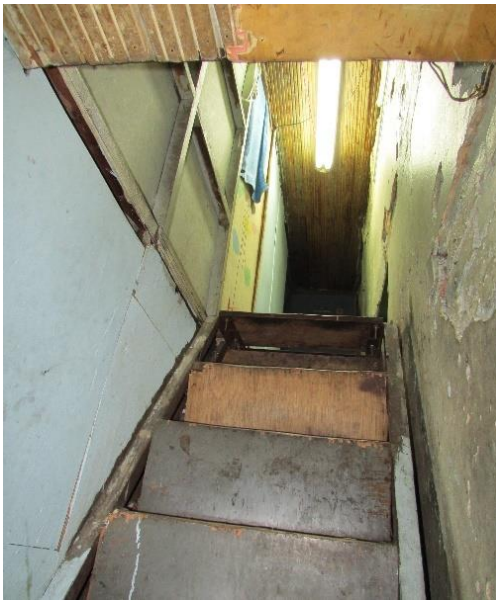
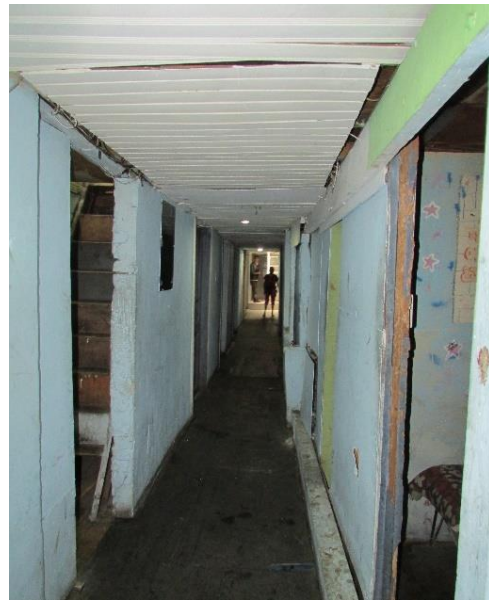
Como se evidencia en las siguientes imágenes, la edificación ha sido fuertemente alterada, modificaciones que no permiten la lectura de la estructura espacial con la que fue construido el inmueble. Se evidencia la construcción de entrepisos, para dar ocupación adicional como “Paga Diario”

- El inmueble presenta múltiples modificaciones en la estructura espacial.
- Sub divisiones y ocupación de las áreas libres.
- Construcción de estructura de entepiso en áreas de altura y media con el fin de generar área adicional para cuartos de pagadiario
- El inmueble presenta fracturas en la estructura muraria debido a fallas en la cimentación.
- Los pisos presentan hundimientos y grietas.
- Falla en gran parte de la estructura de la cubierta.
- Cambio de acabados
- Cielo raso en alto estado de deterioro y reemplazo cielo raso plástico
- Pérdida de elementos ornamentales

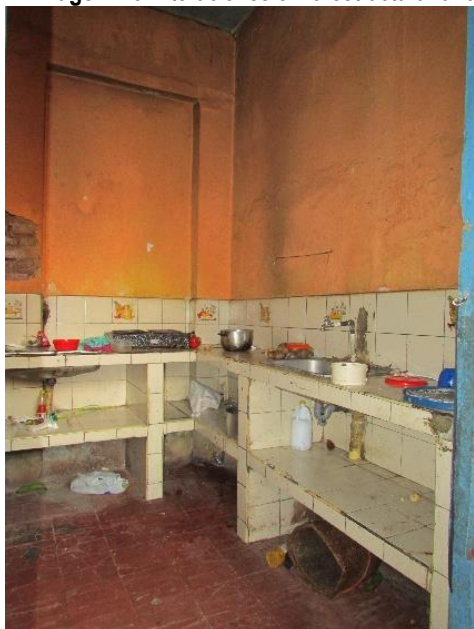
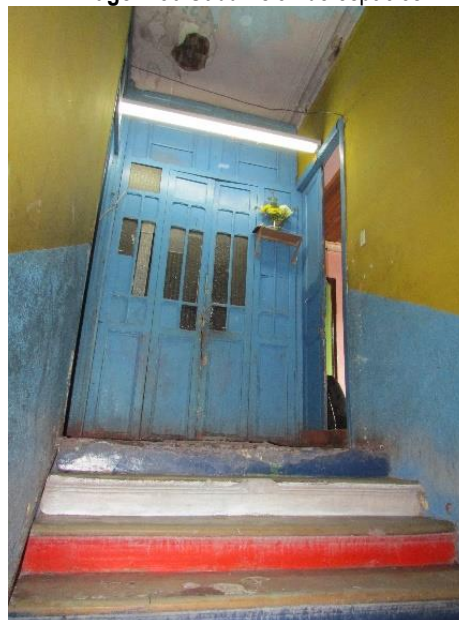
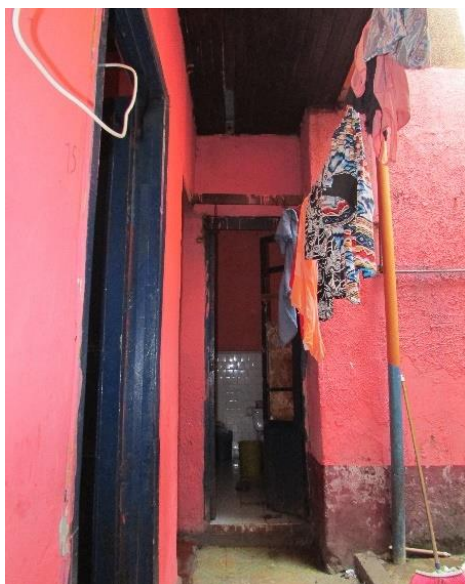
La estructura de la edificación son muros portantes y entresijos en estructura y tablado en madera, las cuales han sido alterados, adicionados y modificados. Asimismo, se evidencia la adecuación y modificación de instalaciones sanitarias, instalaciones que afectan espacial y funcionalmente la edificación.

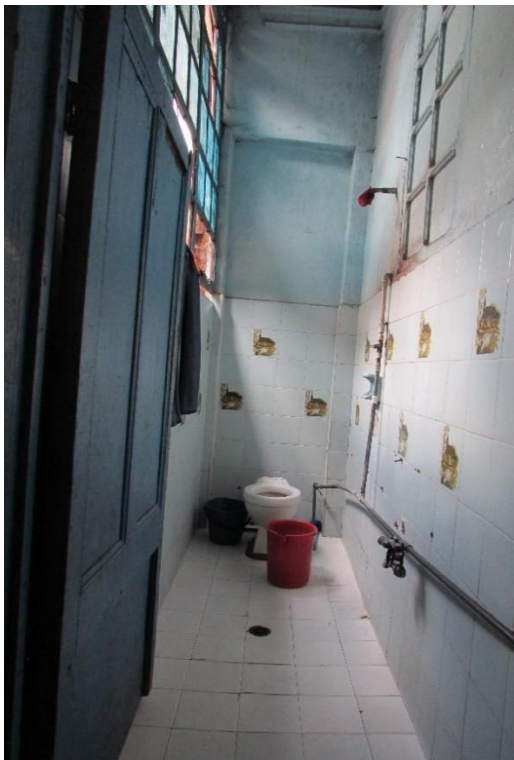
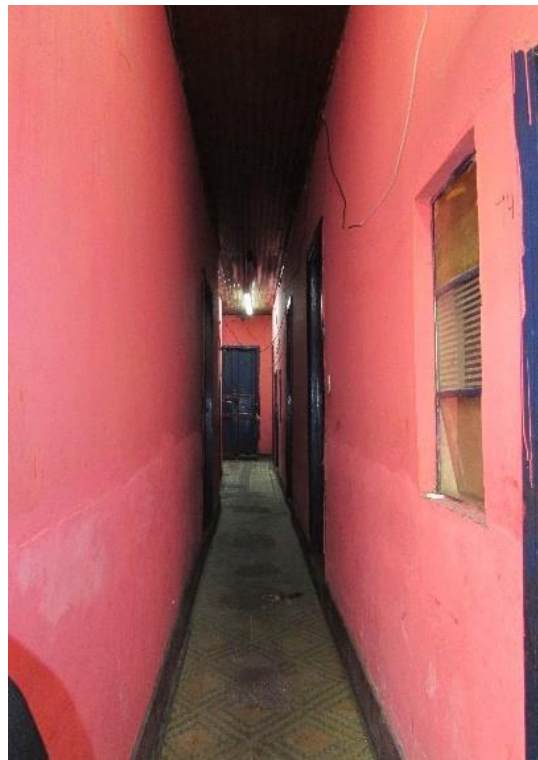
De acuerdo con registro fotográfico se evidencia que el inmueble se edificó con estructura en mampostería, la cual ha sido alterada con la apertura de vanos, subdivisión y modificación de los espacios. Entrepisos, en madera han que ha sido modificados

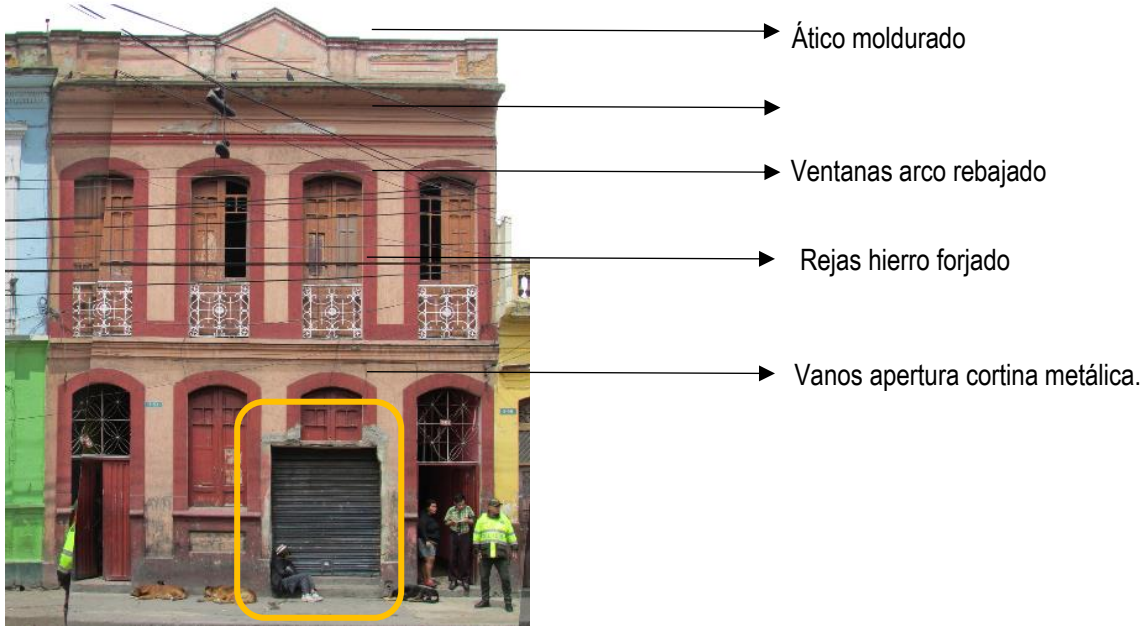
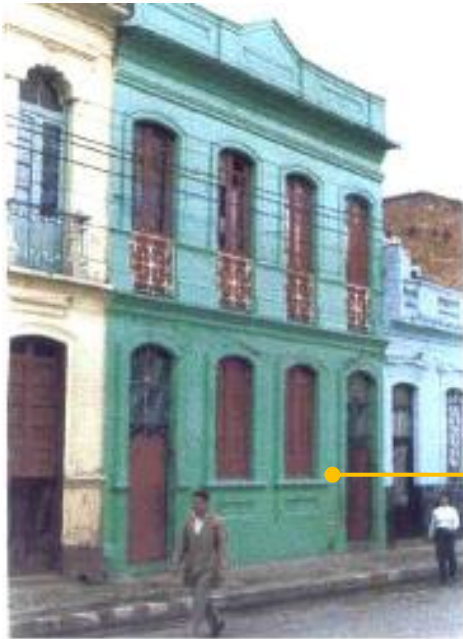
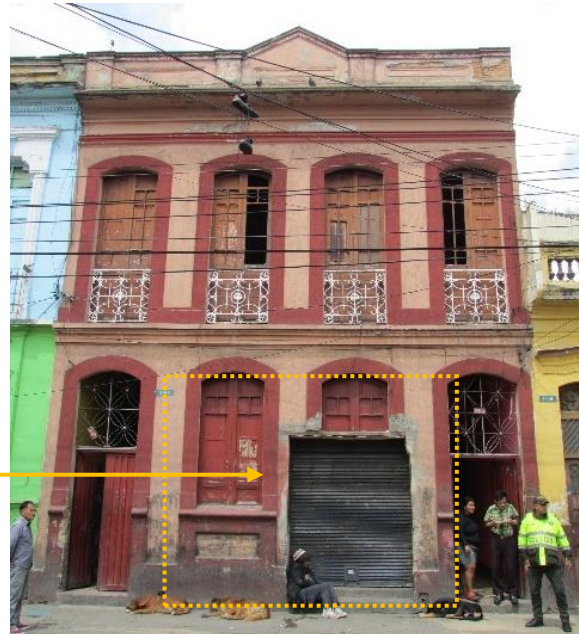
Se evidencian alteraciones en la fachada, apertura de vano, instalación de reja cortina.

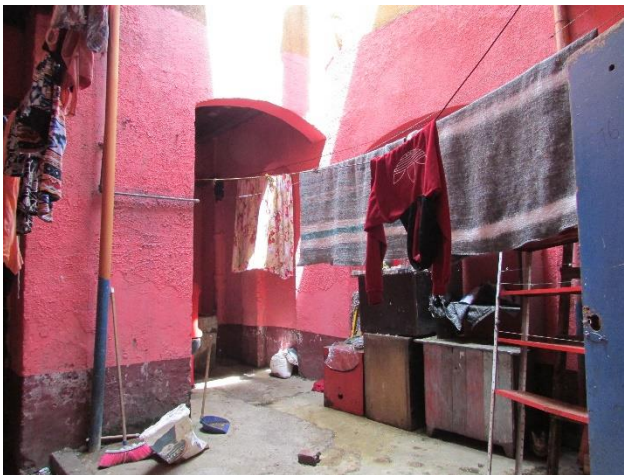
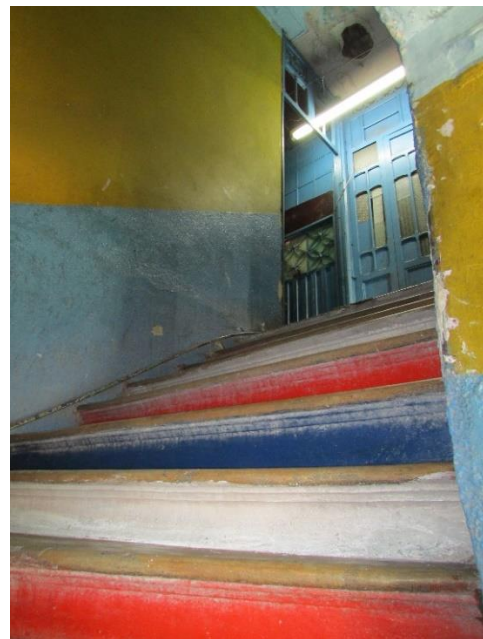
La cubierta en estructura de madera y teja de barro, cielo raso chusque. Se muestra en la imagen 14, el desprendimiento del cielo raso, de evidencia también, elementos ornamentales, molduras y yesería.

- El inmueble presenta múltiples modificaciones en la estructura espacial.
- Sub divisiones y ocupación de las áreas libres.
- Construcción de estructura de entepiso en áreas de altura y media con el fin de generar área adicional para cuartos de *pagadiario*
- El inmueble presenta fracturas en la estructura muraria debido a fallas en la cimentación.
- Los pisos presentan hundimientos y grietas.
- Falla en gran parte de la estructura de la cubierta.
- Cambio de acabados
- Cielo raso en alto estado de deterioro y reemplazo cielo raso.
- Pérdida de elementos ornamentales

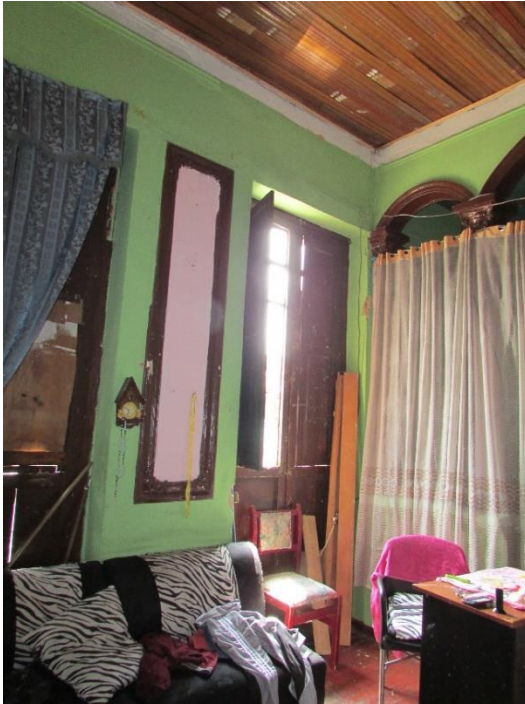
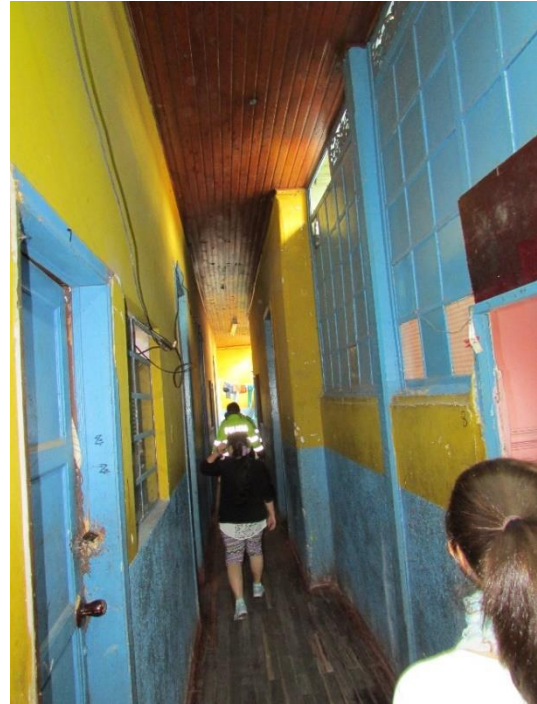
**Imagen 59** Estado actual Cielo Raso y Molduras

**Imagen 60** Estado Actual estructura espacial y funcional

Sobre el inmueble valorado se planteará una rehabilitación funcional y cambio de uso, que permita la recuperación espacial y estética, que permita la reintegración de los valores patrimoniales perdidos.

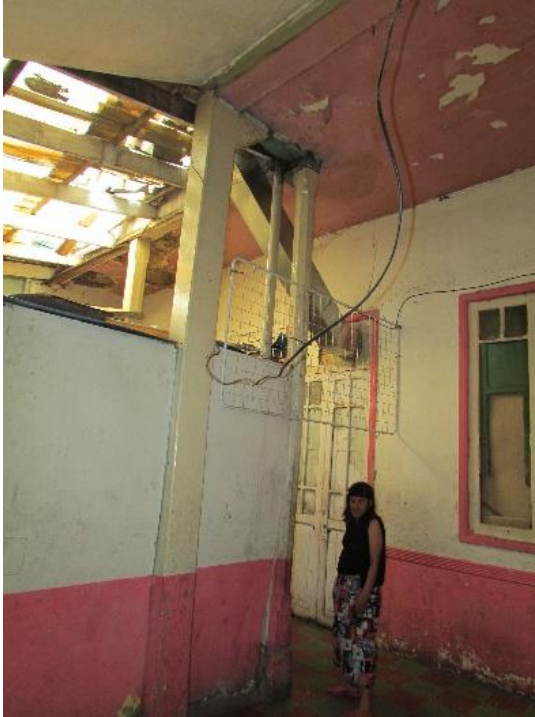
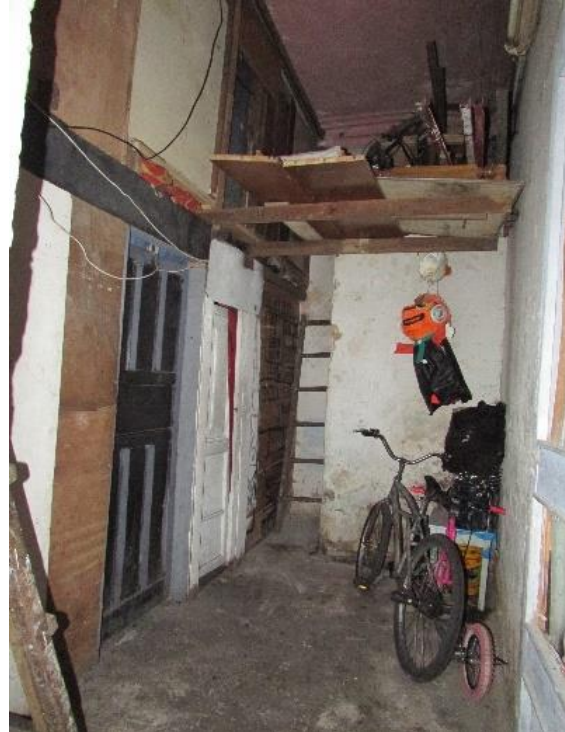
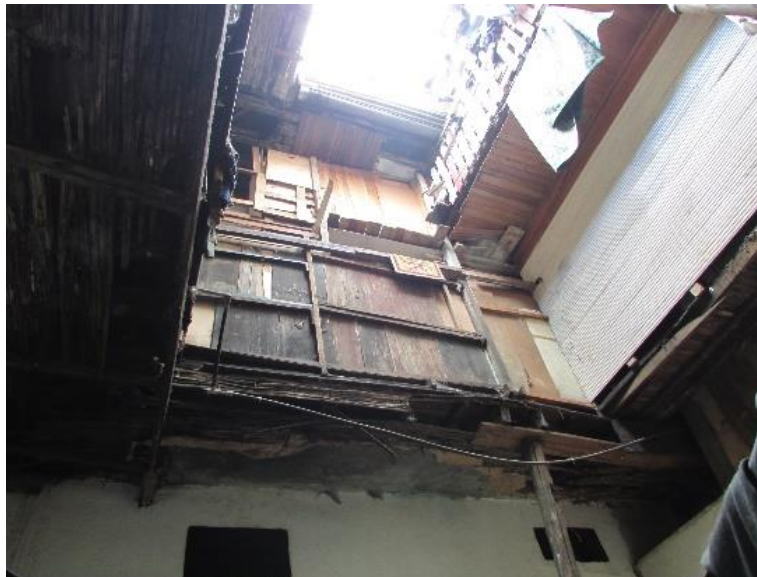
La estructura de la edificación son muros portantes y entrepisos en estructura y tablado en madera, las cuales han sido alterados, adicionados y modificados. Asimismo, se evidencia la adecuación y modificación de instalaciones sanitarias, instalaciones que afectan espacial y funcionalmente la edificación. Se registra adición de cubierta en el primer patio, ocupación parcial y adición de cubierta en patio posterior.

**Imagen 63** Alteraciones en la estructura funcional

**Imagen 64** Subdivisión de espacios

**Imagen 65** Modificación estructura Funcional

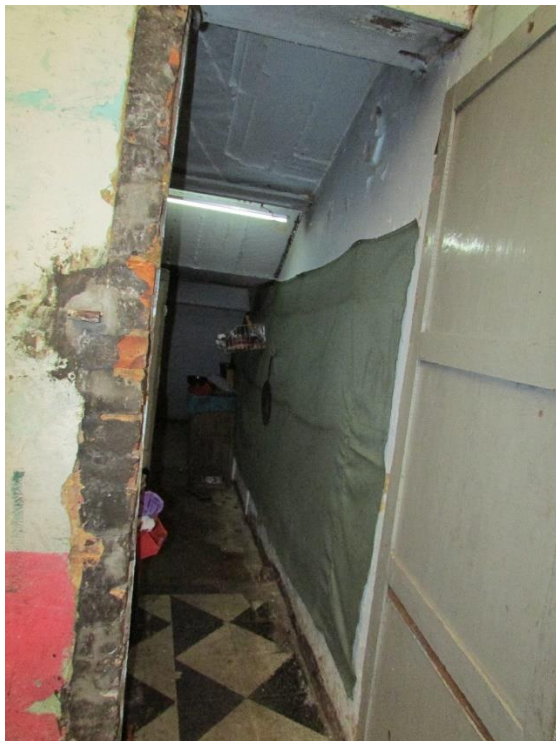
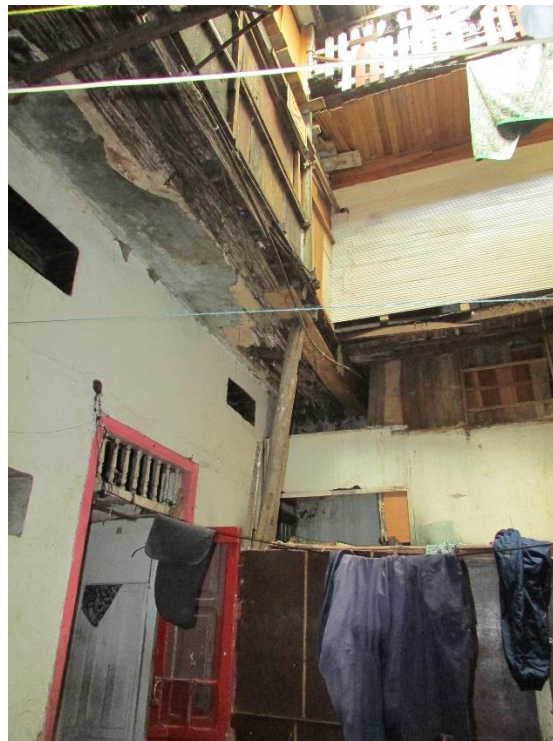
De acuerdo con registro fotográfico se evidencia que el inmueble se edificó con estructura en mampostería, la cual ha sido alterada con la apertura de vanos, subdivisión y modificación de los espacios. Entrepisos, en madera han que ha sido modificados.

**Imagen 66** Alteraciones en la estructura funcional

**Imagen 67** Modificación espacial

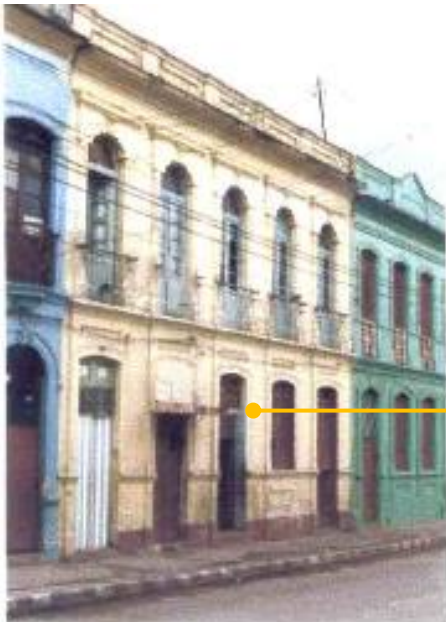
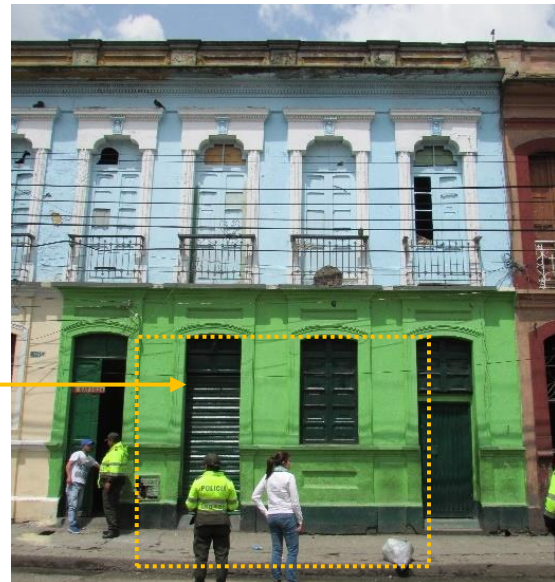
Se evidencian alteraciones en la fachada, apertura de vano, instalación de reja cortina.

**Imagen 69** Alteraciones Fachada 2001

**Imagen 70** Estado Actual fachada

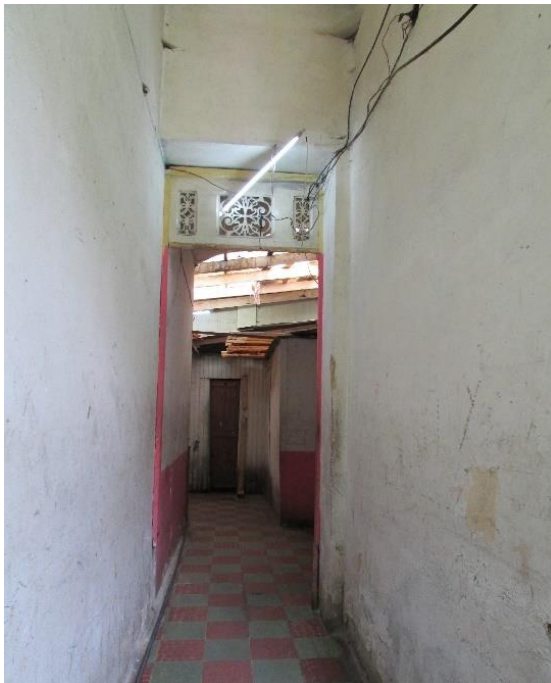
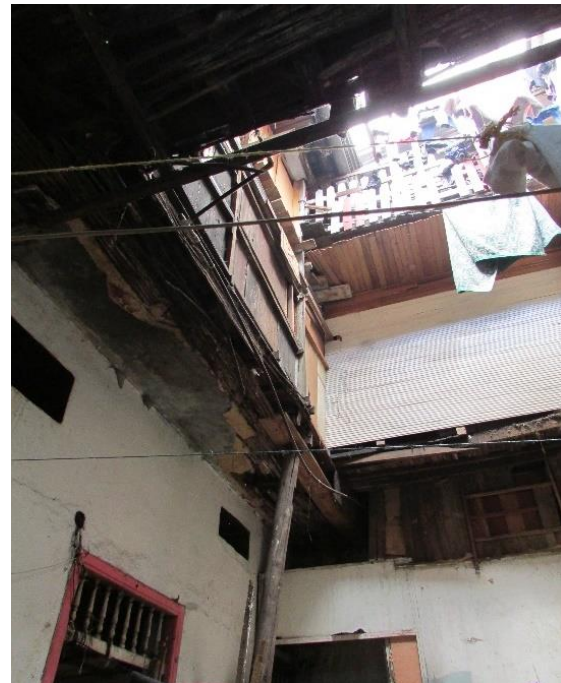
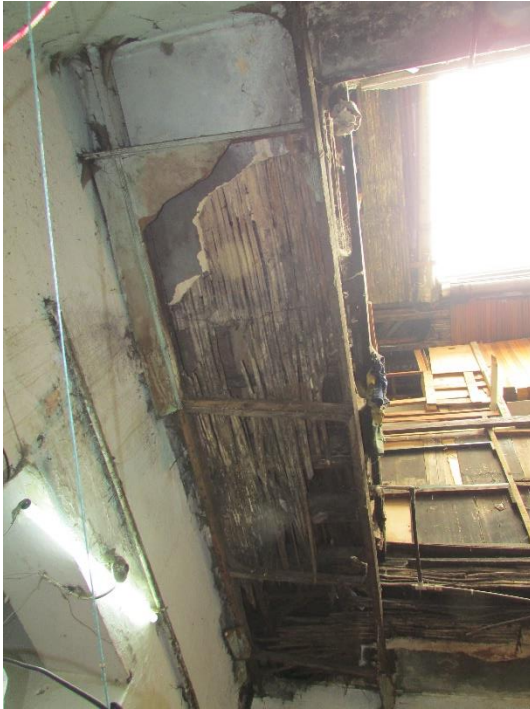
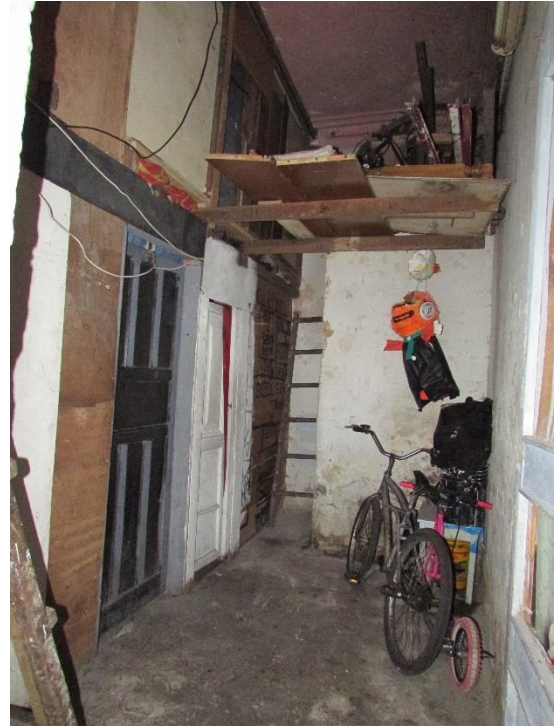
La cubierta en estructura de madera y teja de barro, cielo raso chusque. Se muestra el desprendimiento del cielo raso, de evidencia también, elementos ornamentales, molduras y yesería.

**Imagen 71** Estado actual acceso

**Imagen 72** Estado Actual patito

**Imagen 73** Estado actual Cielo Raso y Molduras

**Imagen 74** Estado Actual estructura espacial y funcional

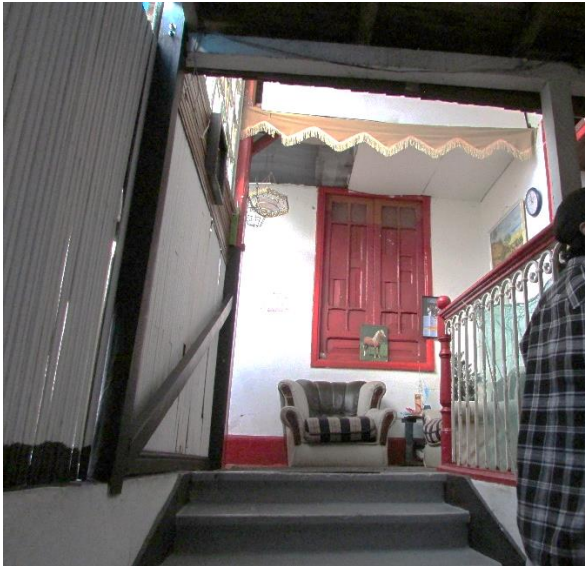
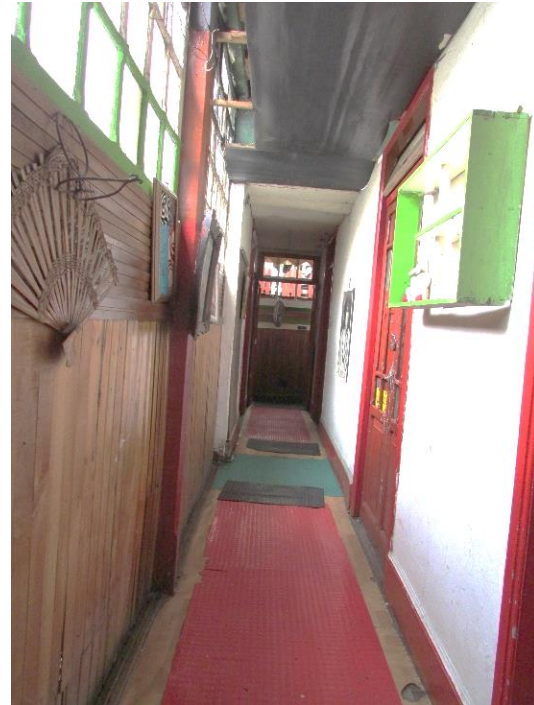
La estructura de la edificación son muros portantes y entrepisos en estructura y tablado en madera, las cuales han sido alterados, adicionados y modificados.

**Imagen 77** Alteraciones en la estructura funcional

**Imagen 78** Subdivisión de espacios
