# Empresa de Renovación y Desarrollo Urbano de Bogotá

## ESTUDIO DE VALORACIÓN PATRIMONIAL

### SAN BERNARDO

Bogotá Julio de 2018

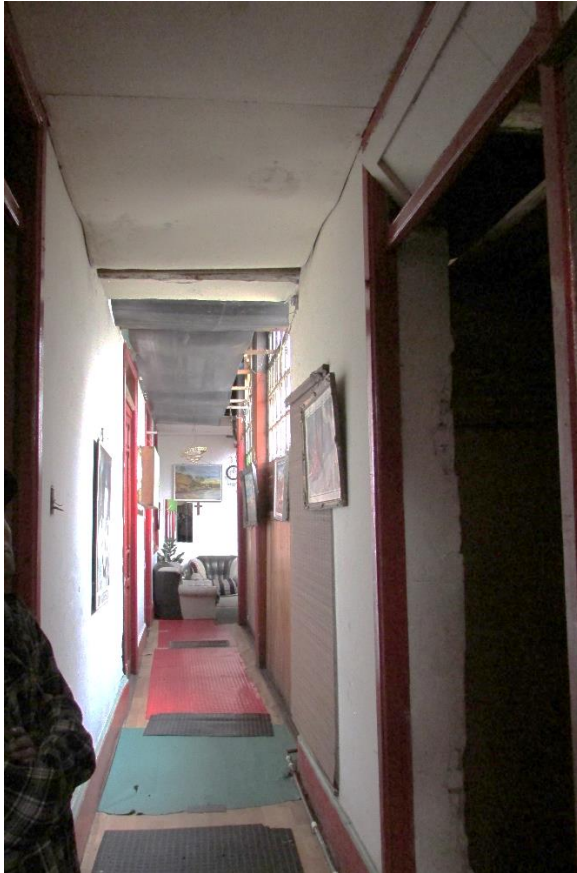
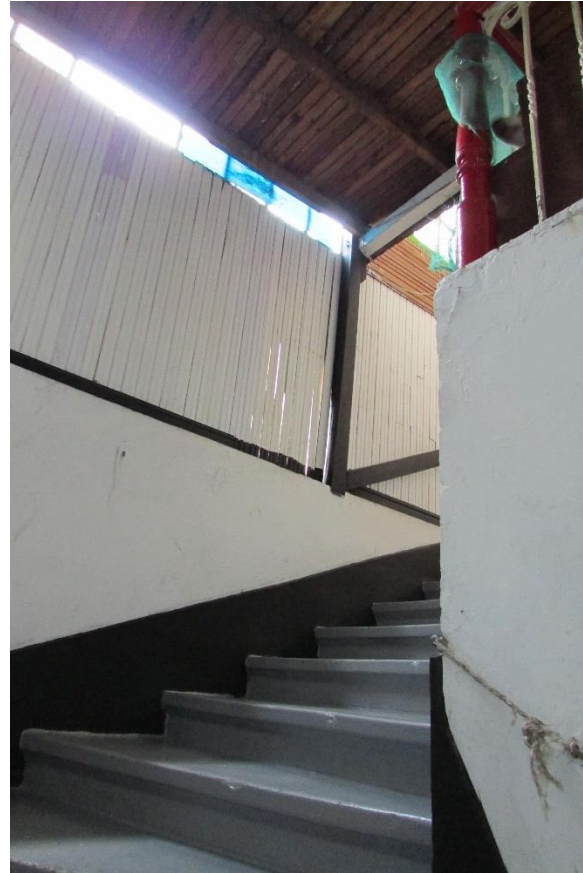
De acuerdo con registro fotográfico se evidencia que el inmueble se edificó con estructura en mampostería, la cual ha sido alterada con la apertura de vanos, subdivisión y modificación de los espacios. Entrepisos, en madera han que ha sido modificados

**Imagen 79** Alteraciones en la estructura funcional

**Imagen 80** Modificación espacial

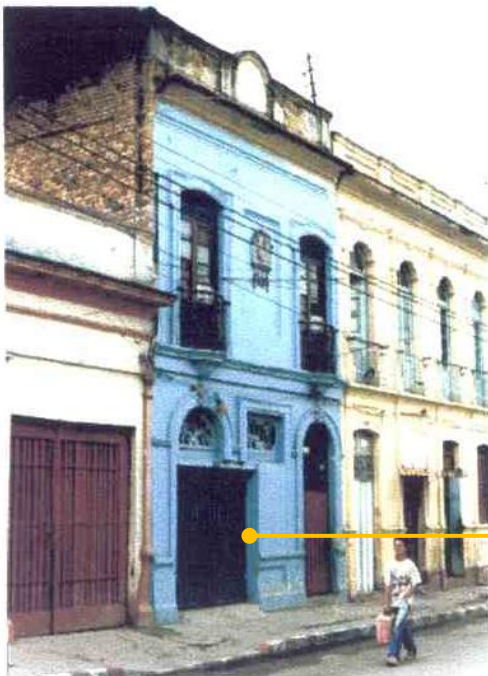
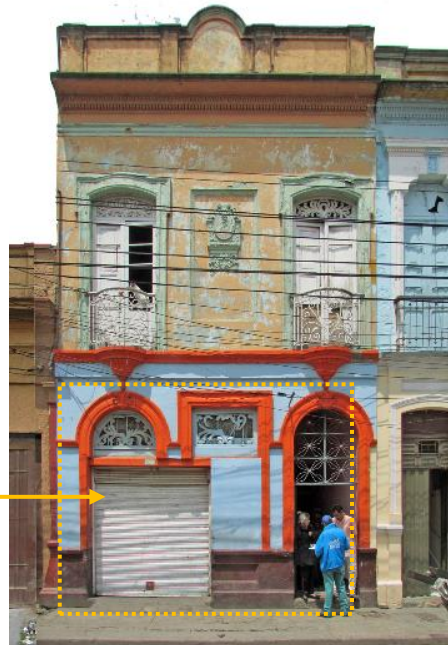
Se evidencian alteraciones en la fachada, apertura de vanos y ampliación de los vanos de las ventanas, instalación de rejas cortina. Se registra fractura en la cubierta y alero.

**Imagen 82** Alteraciones Fachada 2001

**Imagen 83** Estado Actual fachada

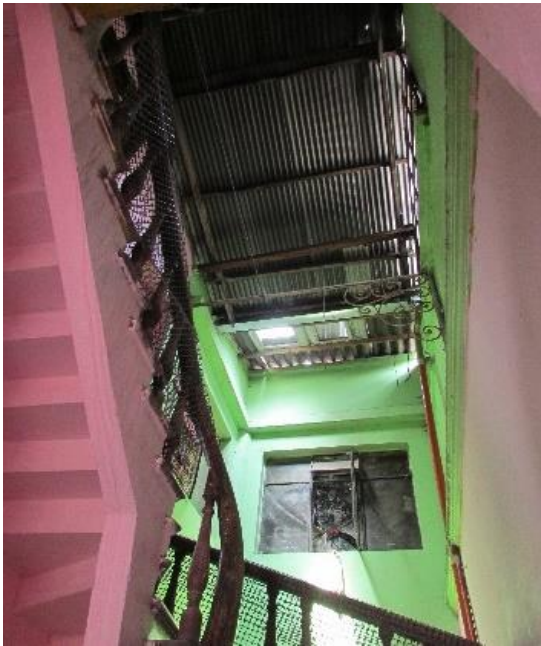
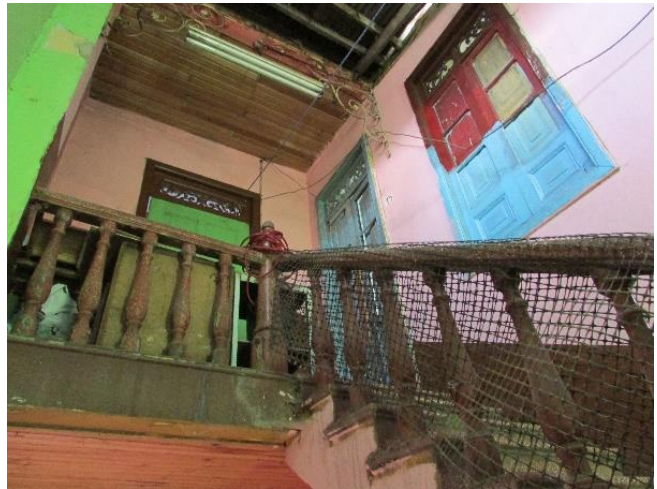
La cubierta en estructura de madera y teja de barro, cielo raso chusque. Se muestra en la imagen 84 el cambio de material de cielo raso, pérdida de elementos ornamentales, molduras y yesería.

**Imagen 84** Estado actual patio posterior

**Imagen 85** Estado Actual segundo piso

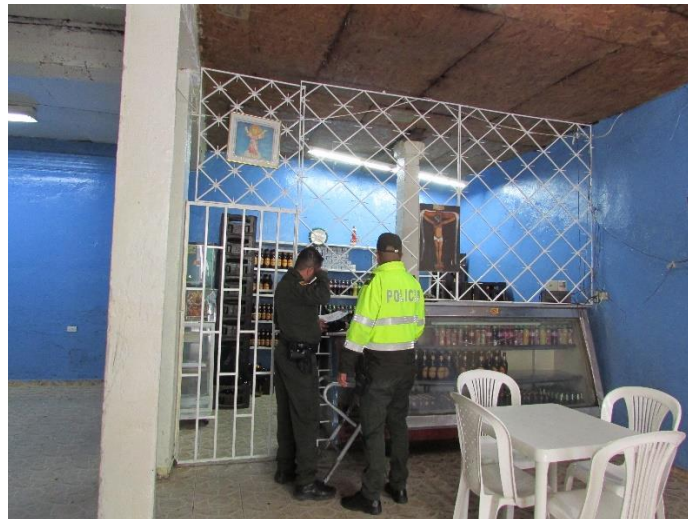
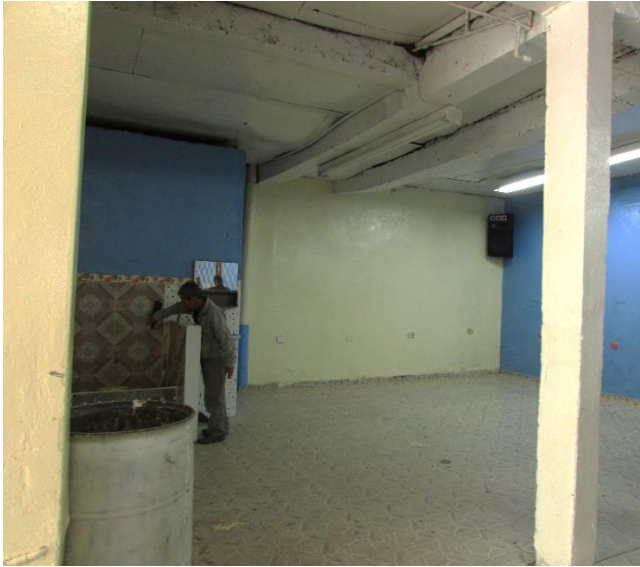
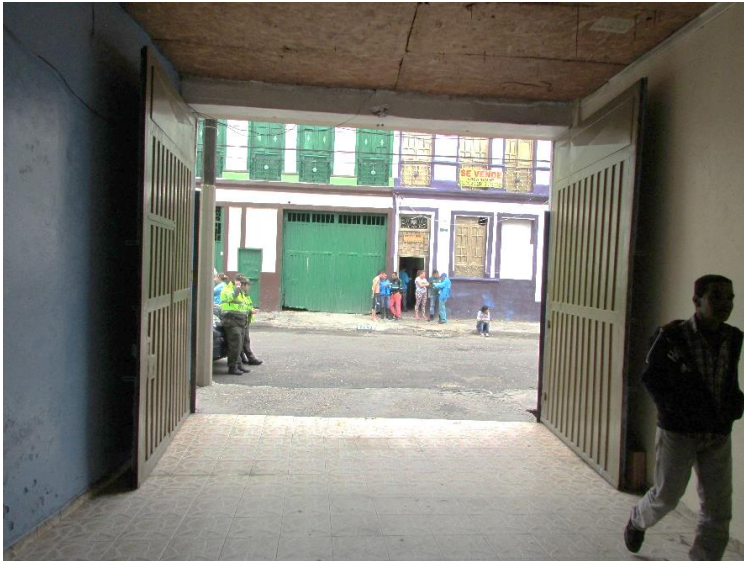
- El inmueble presenta múltiples modificaciones en la estructura espacial.
- Sub divisiones y ocupación de las áreas libres.
- Cambio de estructura. Sistema estructural y entrepisos en concreto.
- Cambio de acabados
- Pérdida de elementos ornamentales

**Imagen 86** Alteraciones en la estructura funcional

De acuerdo con registro fotográfico se evidencia que el inmueble se edificó con estructura en mampostería, la cual ha sido alterada en su totalidad con la construcción de estructura en concreto y cambio funcional. Del inmueble solo se conserva la fachada parcialmente.

**Imagen 87** Alteraciones en la estructura funcional

**Imagen 88** Modificación espacial

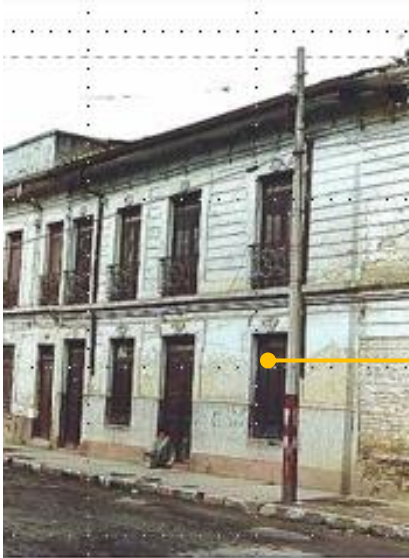
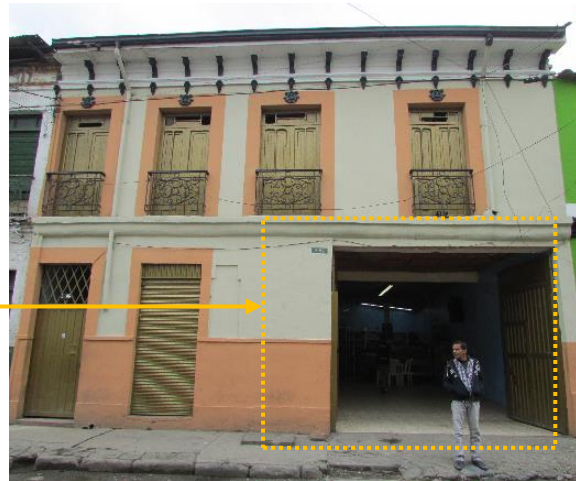
Se evidencian alteraciones en la fachada, apertura de vano, instalación de puerta de garaje para habilitación de uso comercial.

**Imagen 89** Alteraciones Fachada 2001

**Imagen 90** Estado Actual fachada

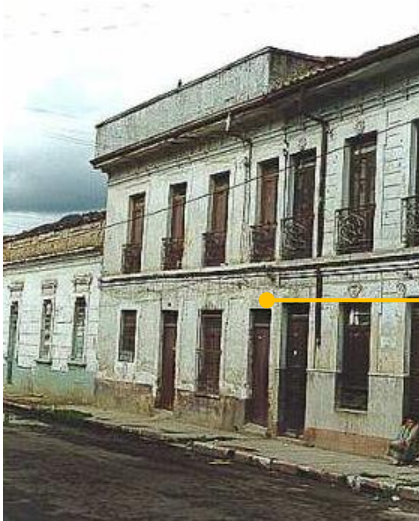
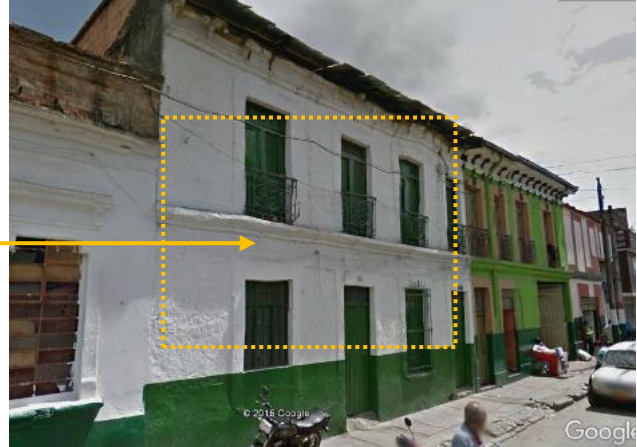
El inmueble presenta tapiado en vanos de ventanas y puertas

**Imagen 91** Alteraciones Fachada 2001

**Imagen 92** Estado Actual fachada

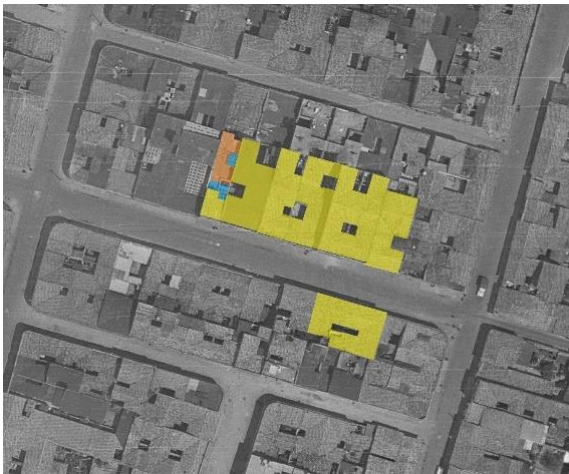
| AÑO | AEROFOTOGRAFÍA | DESCRIPCIÓN |
|---|---|---|
| 1956 | | <p>En la aerofotografía del año 1956 se observa que el inmueble localizado en el predio 30 de la manzana 30, presenta modificaciones en el material de la cubierta y cerramiento de patios.</p> <p> Cubierta original del inmueble.</p> <p> Modificación en cubierta (cambio de material).</p> <p> Adición (cerramiento de patio).</p> |

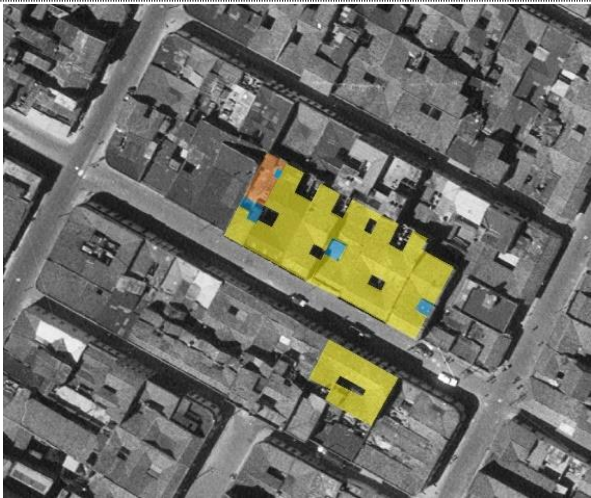
| 1977 | | <p>En el año 1977 las cubiertas de los inmuebles localizados en los predios 24 y 27 de la manzana 30, sufren adiciones por cerramiento de patios.</p> <ul style="list-style-type: none"> <li>Cubierta original del inmueble.</li> <li>Modificación en cubierta (cambio de material).</li> <li>Adición (cerramiento de patio).</li> </ul> |

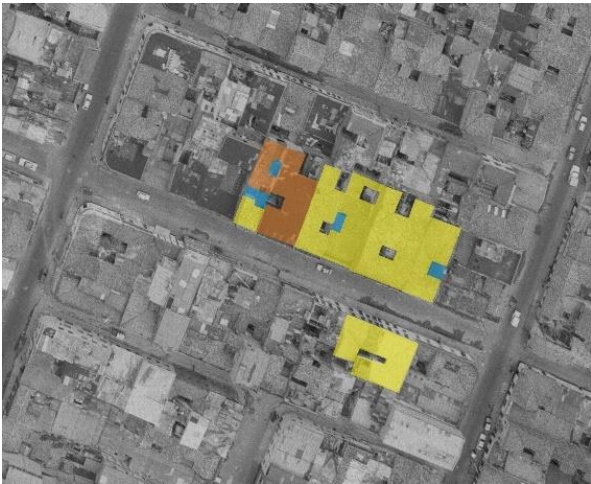
| 1990 | | <p>En la aerofotografía del año 1990 se observa que el inmueble localizado en el predio 29 de la manzana 30, es objeto de modificación en cubierta por cambio de material.</p> <ul style="list-style-type: none"> <li>Cubierta original del inmueble.</li> <li>Modificación en cubierta (cambio de material).</li> <li>Adición (cerramiento de patio).</li> </ul> |

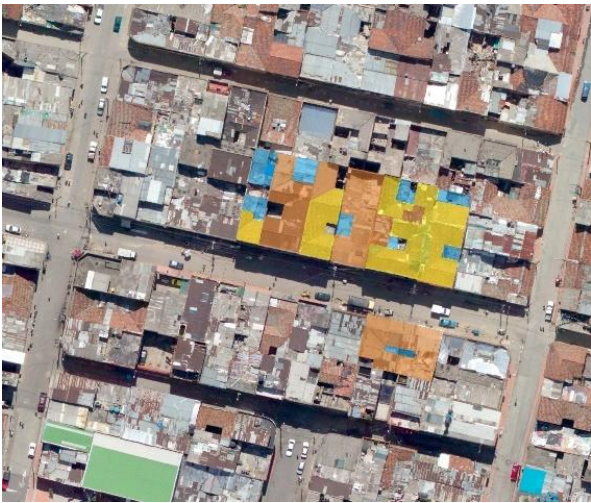
| 2014 | | <p>En la aerofotografía del año 2014 se observa que las cubiertas de los 9 inmuebles objeto de valoración han sido modificadas, por cambio de material, cerramiento de patios y apertura de nuevos patios.</p> <ul style="list-style-type: none"> <li>Cubierta original del inmueble.</li> <li>Modificación en cubierta (cambio de material).</li> <li>Adición (cerramiento de patio).</li> </ul> |

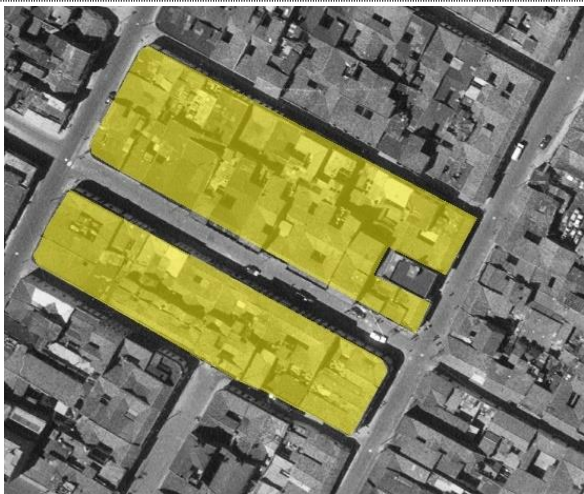
| 1977 | | <p>En el año 1977 la manzana 35 conserva aún el 100% de los inmuebles que conformaron inicialmente la manzana. En la manzana 30 se observa sustitución de un inmueble sobre la Calle 4°.</p> <p> Inmuebles que conformaron inicialmente la manzana.</p> |

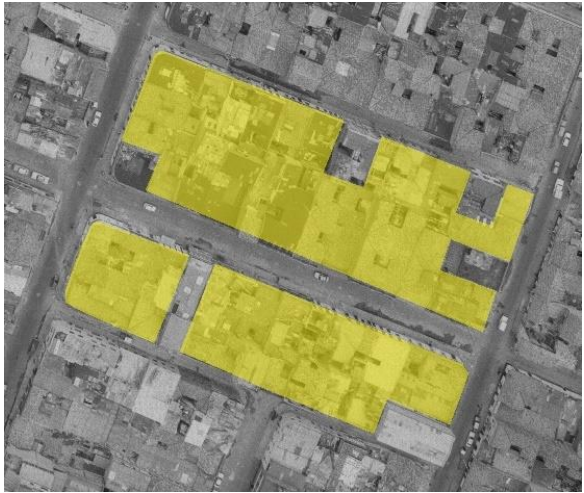
| 1990 | | <p>En la aerofotografía del año 1990, se observa que en la manzana 30 un 5% del área ha sido afectada por implantación de nuevas edificaciones.</p> <p>En la manzana 35 un 12% del área, ha sido objeto de sustitución de los inmuebles que la conformaron inicialmente.</p> <p> Inmuebles que conformaron inicialmente la manzana.</p> |

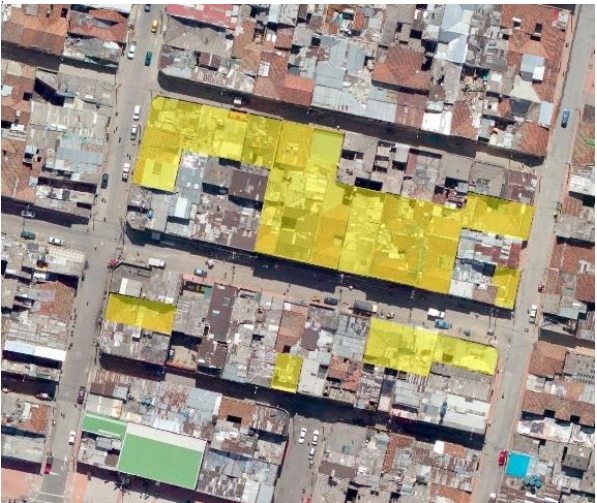
| 2014 | | <p>En el año 2014, se observa que en la manzana 30 un 38% del área ha sido afectada por implantación de nuevas edificaciones.</p> <p>En la manzana 35 un 78% del área ha sido objeto de sustitución de los inmuebles que la conformaron inicialmente.</p> <p> Inmuebles que conformaron inicialmente la manzana.</p> |
