**PROYECTO ACTUALIZACIÓN COMPONENTE DE GESTIÓN DEL RIESGO PARA
LA REVISIÓN ORDINARIA Y ACTUALIZACIÓN DEL PLAN DE ORDENAMIENTO
TERRITORIAL**

DOCUMENTO TÉCNICO DE SOPORTE

“ÁREAS CON CONDICIÓN DE AMENAZA Y RIESGO”

Bogotá D. C., Febrero de 2019

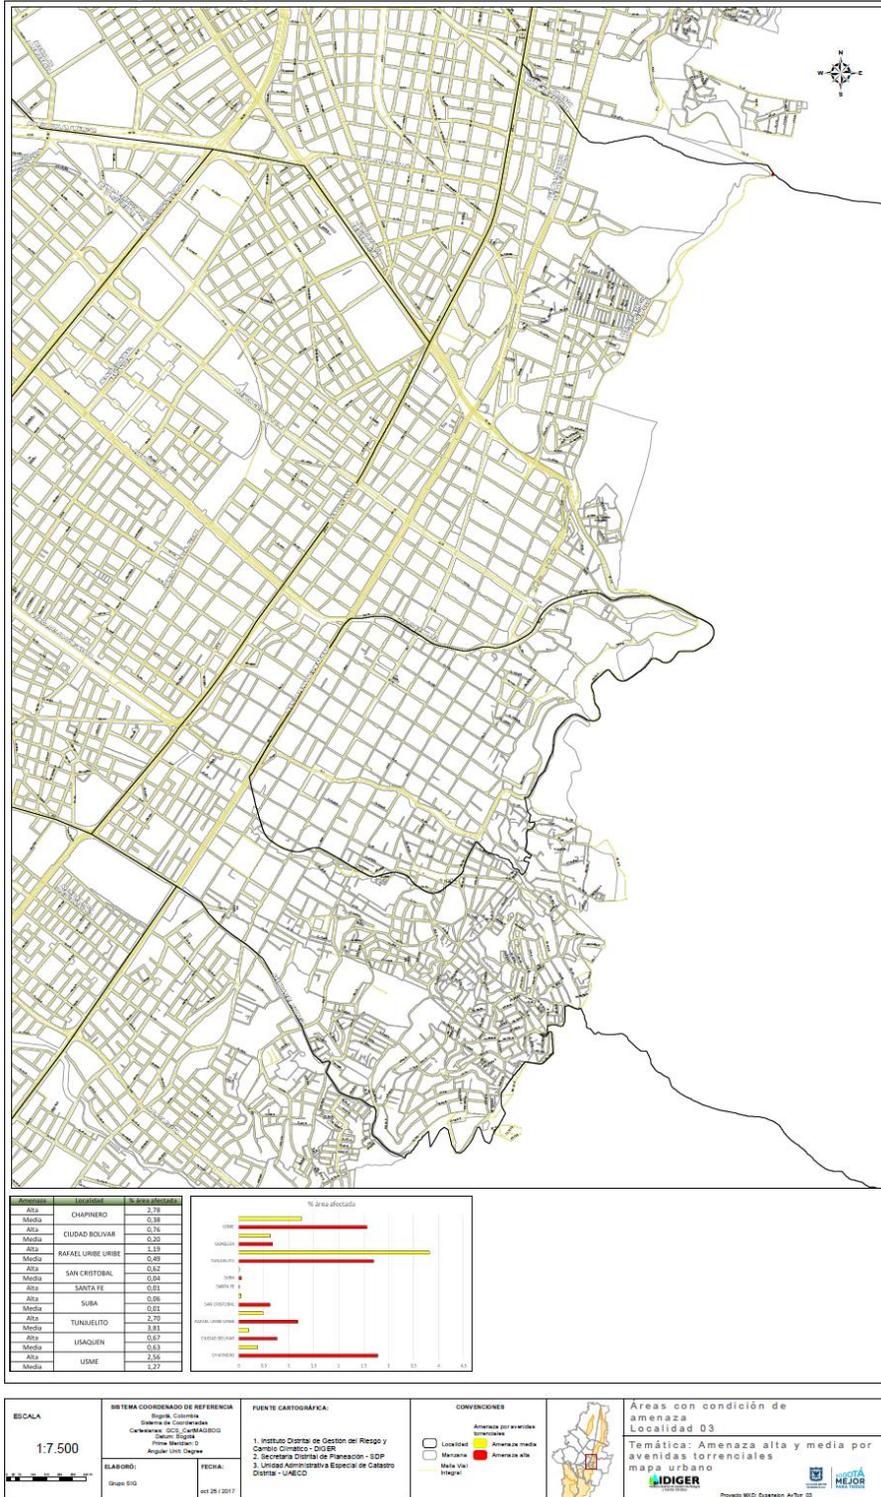
Figura 2.9. Áreas con Condición de Amenaza por Avenidas Torrenciales para la Localidad de Chapinero

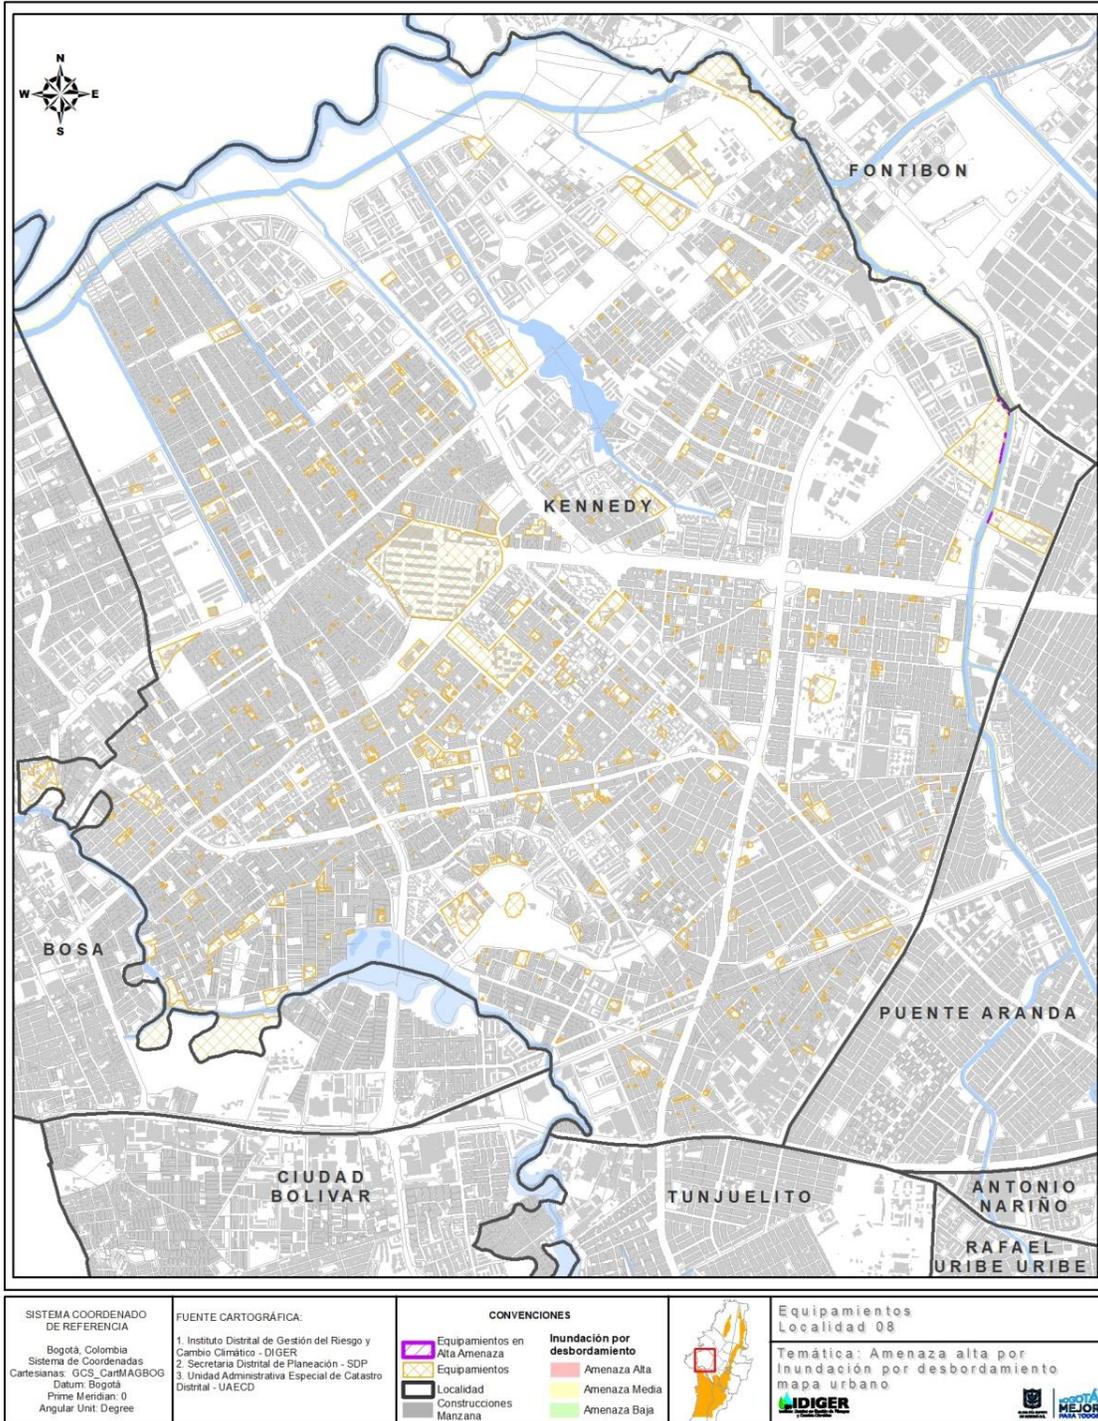
Figura 4.29. Equipamientos en condición de riesgo por inundación por desbordamiento de la localidad de Kennedy
