# DOCUMENTO TÉCNICO SOPORTE AMBIENTAL PARA EL PLAN PARCIAL DE RENOVACIÓN URBANA "CENTENARIO CALLE 13-B15"

Elaborado para:

W CAPITAL S.A.S.

Bogotá, D.C.  
Junio de 2019

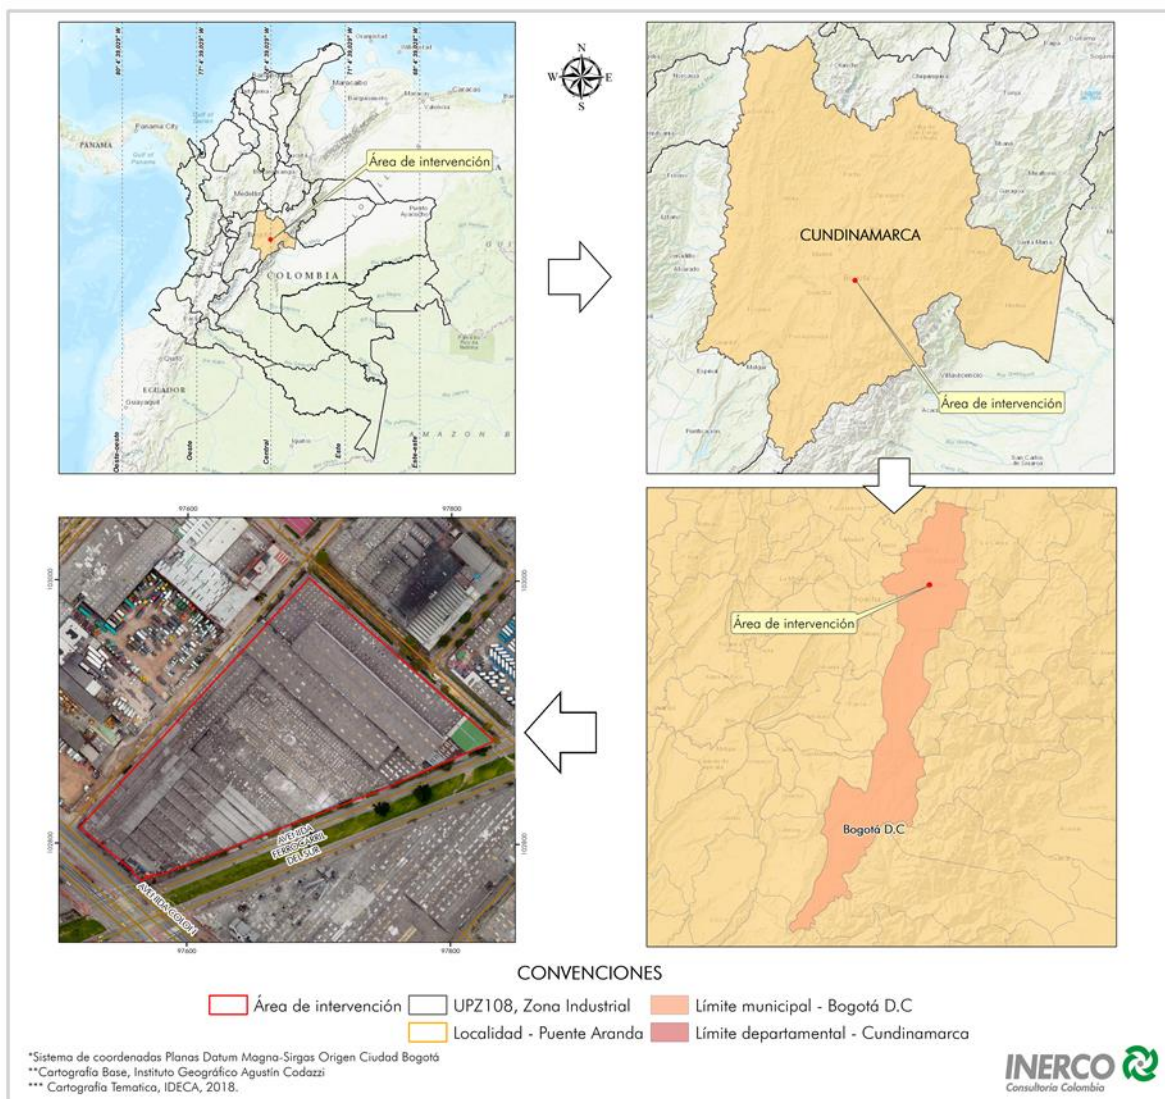
**Figura 3-1** Localización del área de intervención del plan parcial

El plan parcial de renovación urbana “Centenario calle 13-B15” se localiza en la ciudad de Bogotá, en la localidad de Puente Aranda, más específicamente en la UPZ 108 – Zona Industrial y en el barrio Centenario Industrial (ver Figura 3-1), el área de intervención la conforman tres unidades de gestión distribuidas tal como se observa en la Figura 3-2.

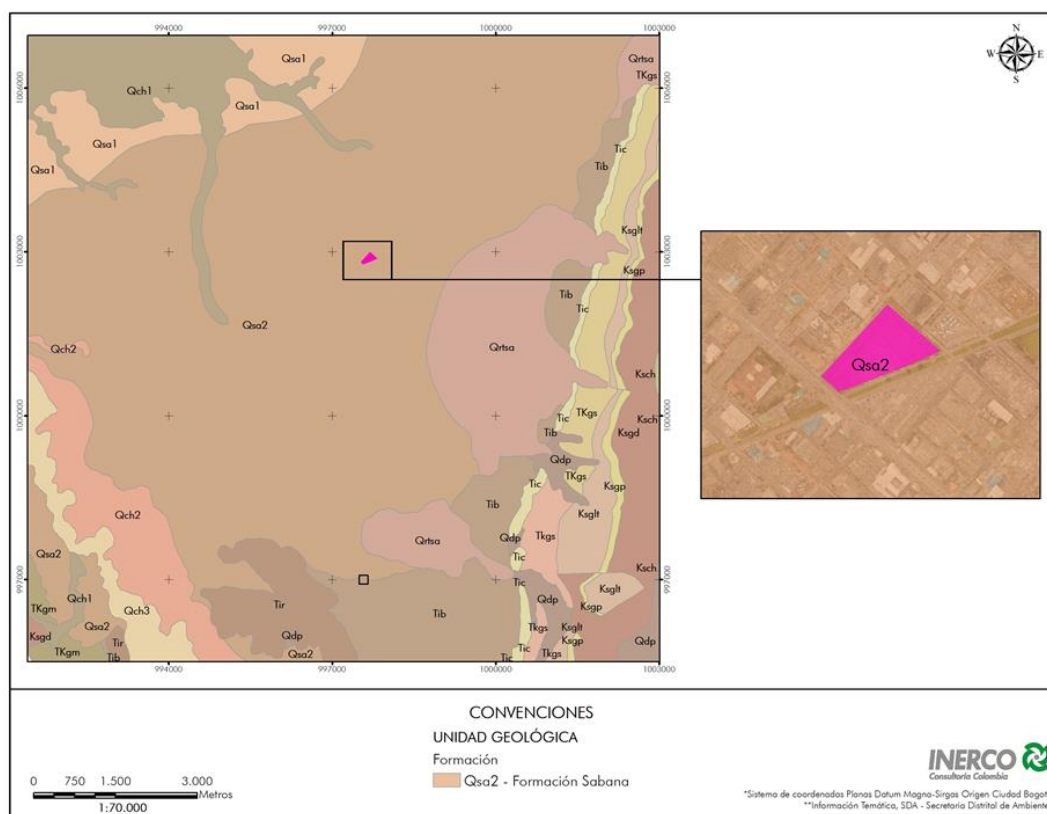
**Figura 4-1** Geología local del área de intervención

La geología local permite identificar que el área de intervención se encuentra sobre la formación Sabana (Q2sa) tal como se aprecia en la Figura 4-1, mencionada inicialmente por Hubach (1957)<sup>1</sup>, es una unidad que se halla en la mayoría de la zona media de la Sabana de Bogotá. Consta de sedimentos lacustres, representados principalmente por arcillas. En los márgenes de la cuenca presenta niveles de arcilla orgánica, arcillas arenosas y algunos sectores más puntuales con gravas y arenas gruesas. El ambiente de depositación interpretado a partir de datos palinológicos es lacustre, con fluctuaciones en el nivel del agua, indicando variaciones en las condiciones climáticas y de vegetación. La edad asignada para la unidad es Pleistoceno medio a tardío.

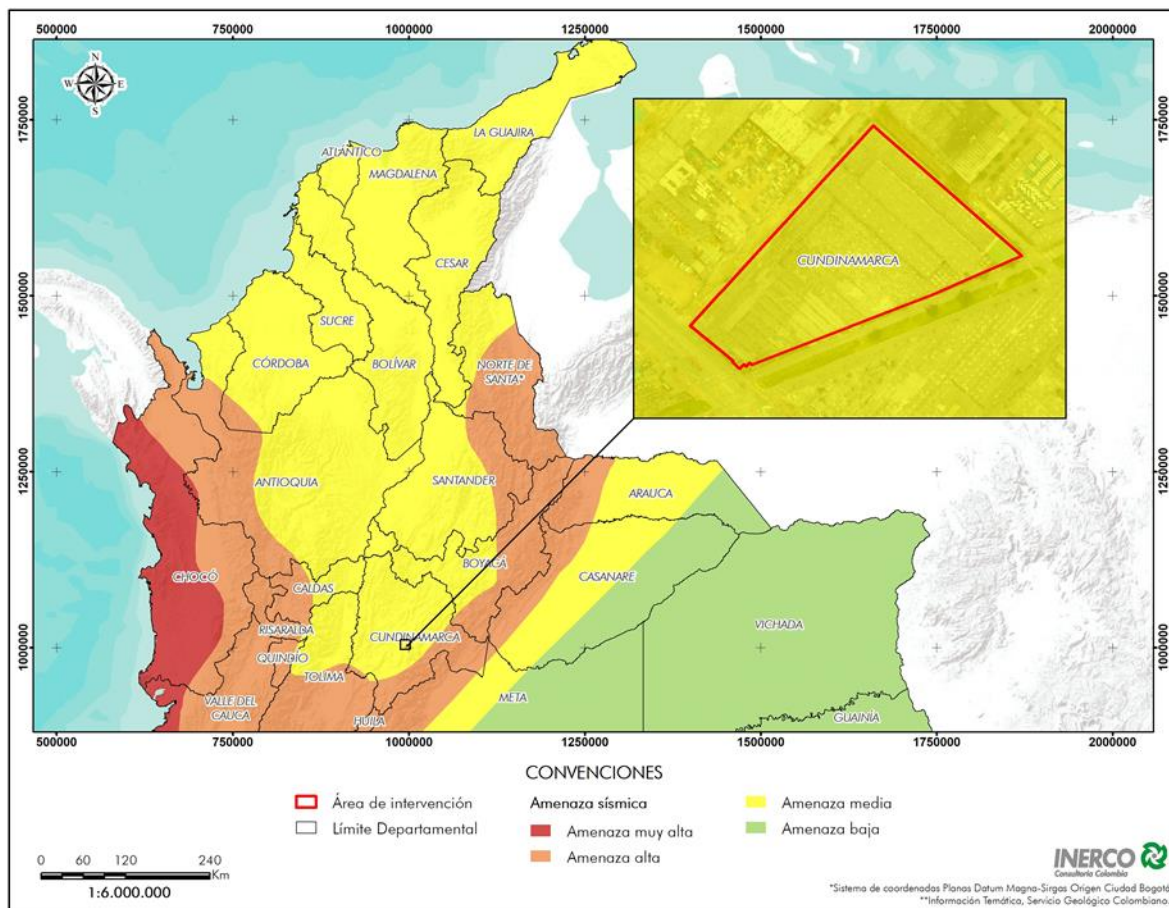
**Figura 4-2** Amenaza sísmica en el área de intervención

De acuerdo con el mapa de zonificación ante la amenaza sísmica y el reglamento colombiano de construcción sismo resistente NRS-10<sup>2</sup>, se identificó que el área de intervención se encuentra en una zona con amenaza sísmica media, lo anterior puede observarse en la Figura 4-2.

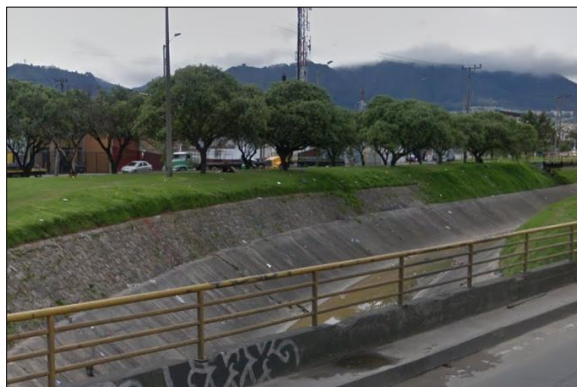
**Fotografía 4-1** Canal Comuneros

El Canal Comuneros nace en el centro de Bogotá, exactamente en la carrera 3 (barrio Egipto); atraviesa la calle 3 hasta la carrera 68 y tiene una longitud de 2.200 m. Según la Alcaldía Mayor de Bogotá, dentro de las problemáticas identificadas a lo largo de ese tramo, se evidencia acumulación de residuos sólidos entre ellos colchones, maderas, etc. Además, es el albergue de habitantes de calle, las zonas verdes no tienen un adecuado mantenimiento y la población aledaña no dispone de manera correcta los residuos orgánicos facilitando la propagación de vectores<sup>5</sup>

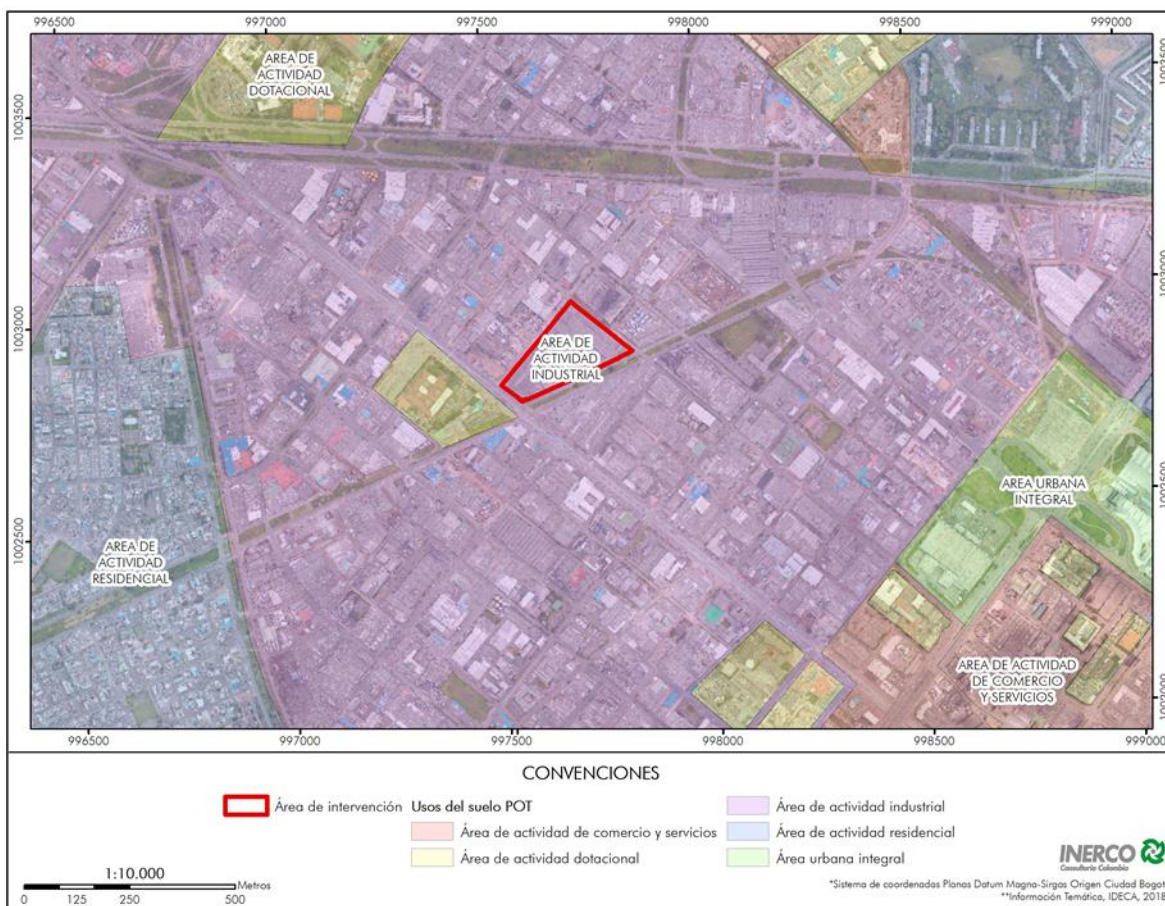
**Figura 4-4** Usos del suelo en el área de intervención

En concordancia con lo establecido en el Decreto 190 de 2004, el área de intervención del Plan Parcial de Renovación Urbana “CENTENARIO CALLE 13- B15” se encuentra en suelo urbano (ver Figura 4-4), en jurisdicción de la localidad 16 Puente Aranda, en la Unidad de Planeación Zonal (UPZ) 108 - Zona Industrial, la cual cuenta con infraestructura vial (Avenida Colón o Calle 13), redes primarias de energía, acueducto y alcantarillado; posibilitándose su urbanización y edificación.

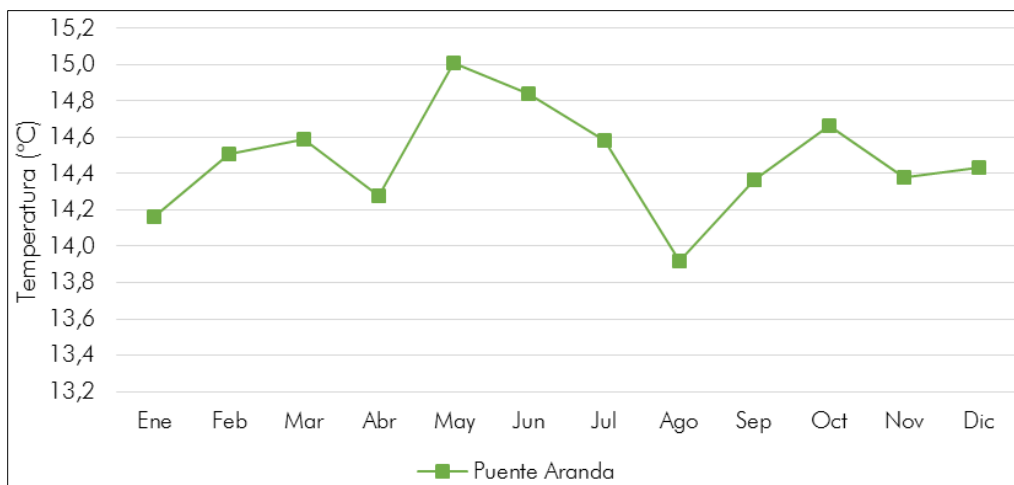
**Gráfico 4-1** Temperatura media mensual estación Puente Aranda – año 2017

La temperatura media mensual del año 2017 fue 14,5 °C en la estación Puente Aranda, cuyos valores mensuales varían entre 13,9 y 15,0 °C, destacándose mayo por ser el mes con mayor valor y agosto el mes con menor valor promedio (ver Gráfico 4-1).

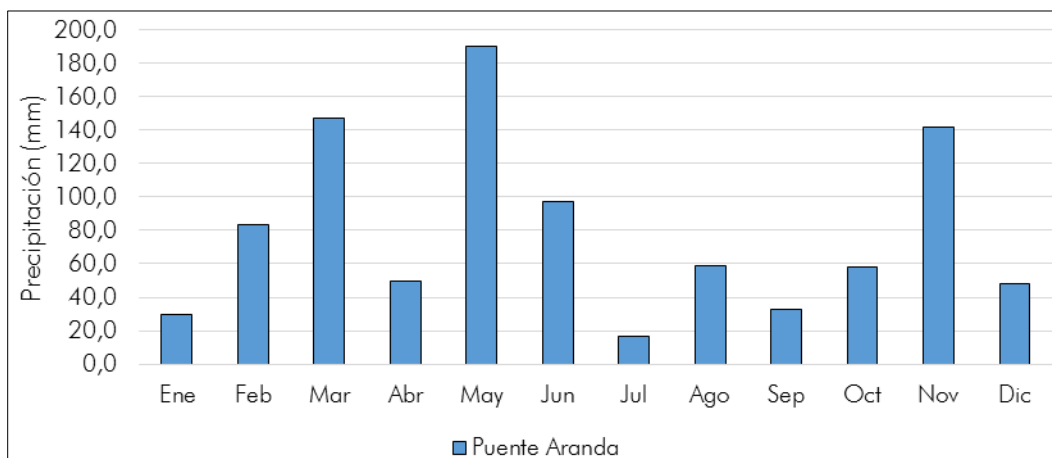
**Gráfico 4-2** Precipitación mensual estación Puente Aranda – año 2017

primer semestre. La precipitación mensual acumulada promedio corresponde a 79,6 mm, en donde el mínimo se registra en julio (16,9 mm) y el máximo en mayo (190,2 mm), (ver Gráfico 4-2)

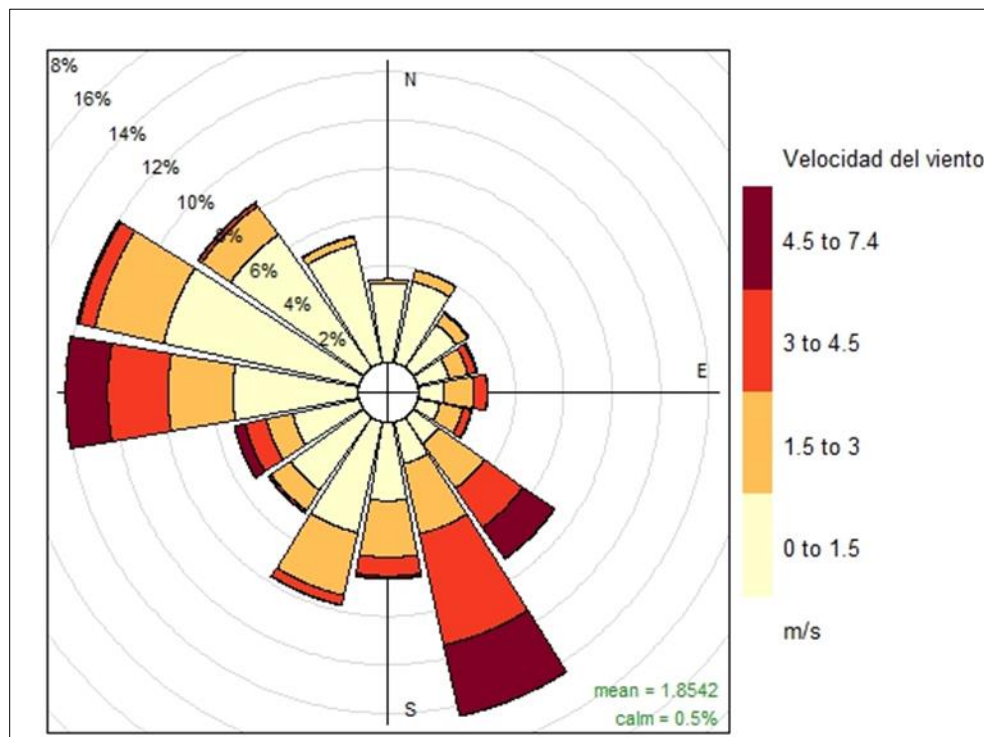
**Figura 4-5** Rosa de los vientos estación Puente Aranda

De acuerdo con la rosa de vientos de la estación Puente Aranda (ver Figura 4-5), se evidencia que el viento presenta una distribución variable, aunque se considera prioritario el componente zonal sur-sureste (SSE), con una frecuencia relativa de 12,5 %; seguida de cerca por la dirección oeste (W) con una frecuencia relativa de 12,1 % y la dirección oeste-noroeste (WNW) con una frecuencia relativa de 12,0 %. Respecto a la intensidad del viento, se establece como prioritario el rango de velocidad entre 1,5 m/s y 3,0 m/s, de manera que el valor promedio de velocidad del viento corresponde a 1,85 m/s, es decir, que de acuerdo con la escala de Beaufort corresponde a la categoría de brisa muy débil (1,6 m/s a 3,3 m/s).

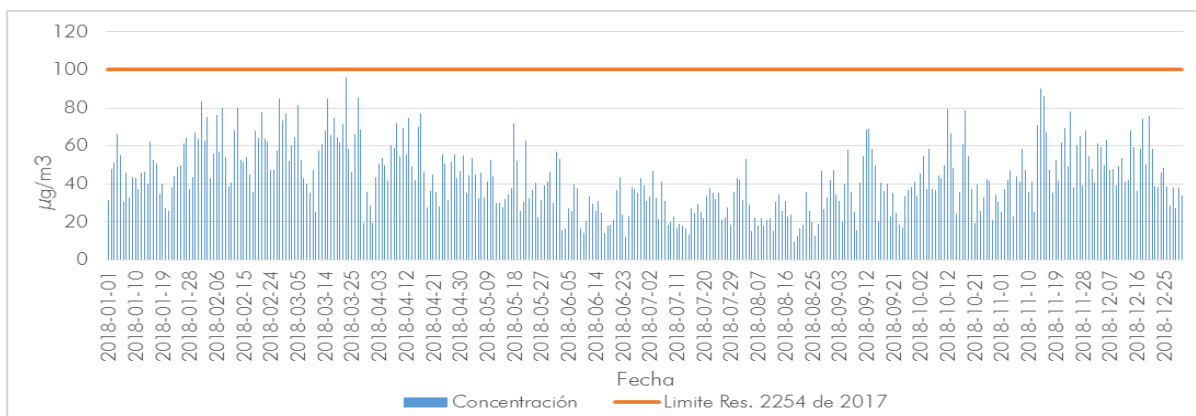
**Gráfico 4-3.** Concentraciones de PM<sub>10</sub> estación Puente Aranda año 2018 – 24 horas

Durante el año 2018 no se evidenciaron excedencias de PM<sub>10</sub> ni de PM<sub>2.5</sub> según los registros de la estación Puente Aranda, cumpliendo con el límite establecido en la Resolución 2254 de 2017 del MADS; por otro lado, el Gráfico 4-3 y el Gráfico 4-4 permiten observar que entre los meses de mayo y agosto, se presenta una reducción en las concentraciones de material particulado, mientras que los picos se concentran en los meses de febrero a marzo y septiembre a noviembre.

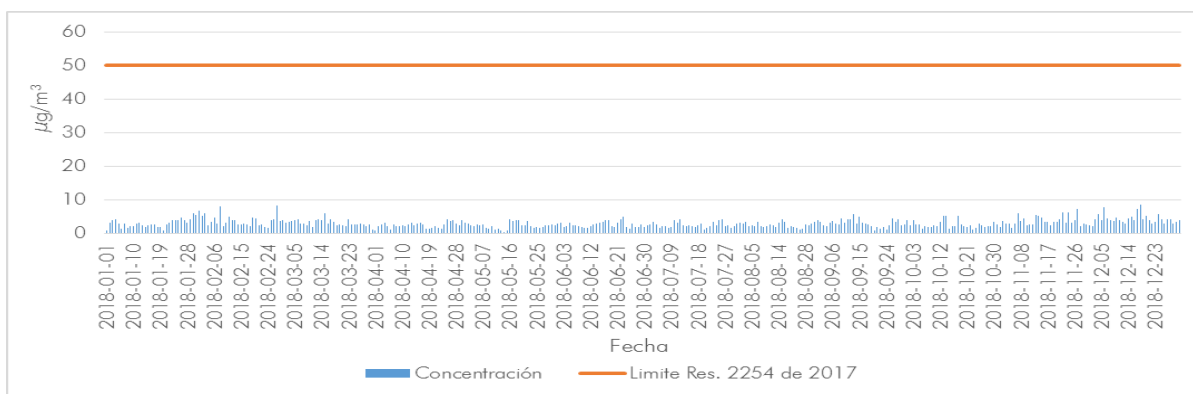
**Gráfico 4-6.** Concentraciones de Dióxido de Azufre  $SO_2$  estación Puente Aranda año 2018 – 24 horas

Según los registros de la estación Puente Aranda, durante 2018 no se presentaron excedencias en las concentraciones de dióxido de azufre respecto a de la Resolución 2254 de 2017 del MADS, sin embargo, el dióxido de nitrógeno sí registró una excedencia el día 30 de enero de 2018; dicho lo anterior, se puede concluir que la mayor parte del tiempo en el área se cumple el estándar de calidad del aire, pero el área es susceptible a superar estas concentraciones.

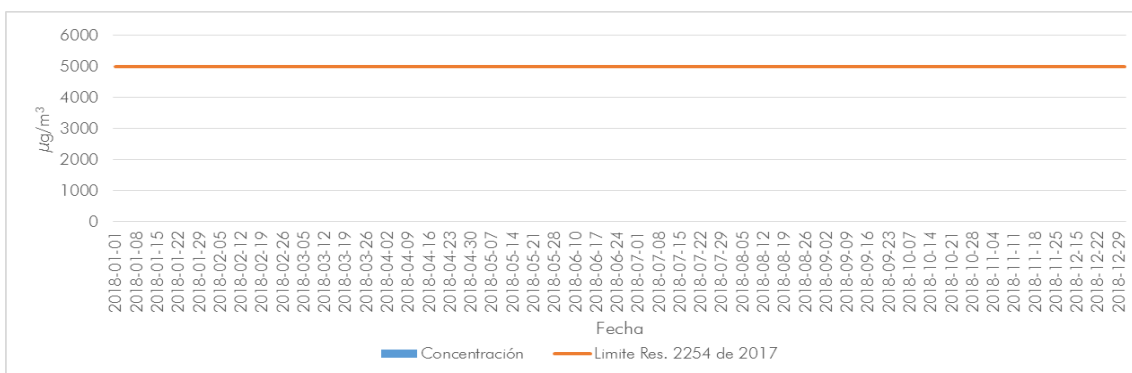
**Gráfico 4-8.** Concentraciones de Monóxido de Carbono CO estación Puente Aranda año 2018 – 8 horas

Las concentraciones de Monóxido de Carbono en la estación Puente Aranda en todos los casos estuvo por debajo de los  $2,5 \mu\text{g}/\text{m}^3$ , y muy por debajo del límite de  $5000 \mu\text{g}/\text{m}^3$  que establece Resolución 2254 de 2017 del MADS, por lo que se podría inferir que la zona no presenta inconvenientes con este contaminante criterio.

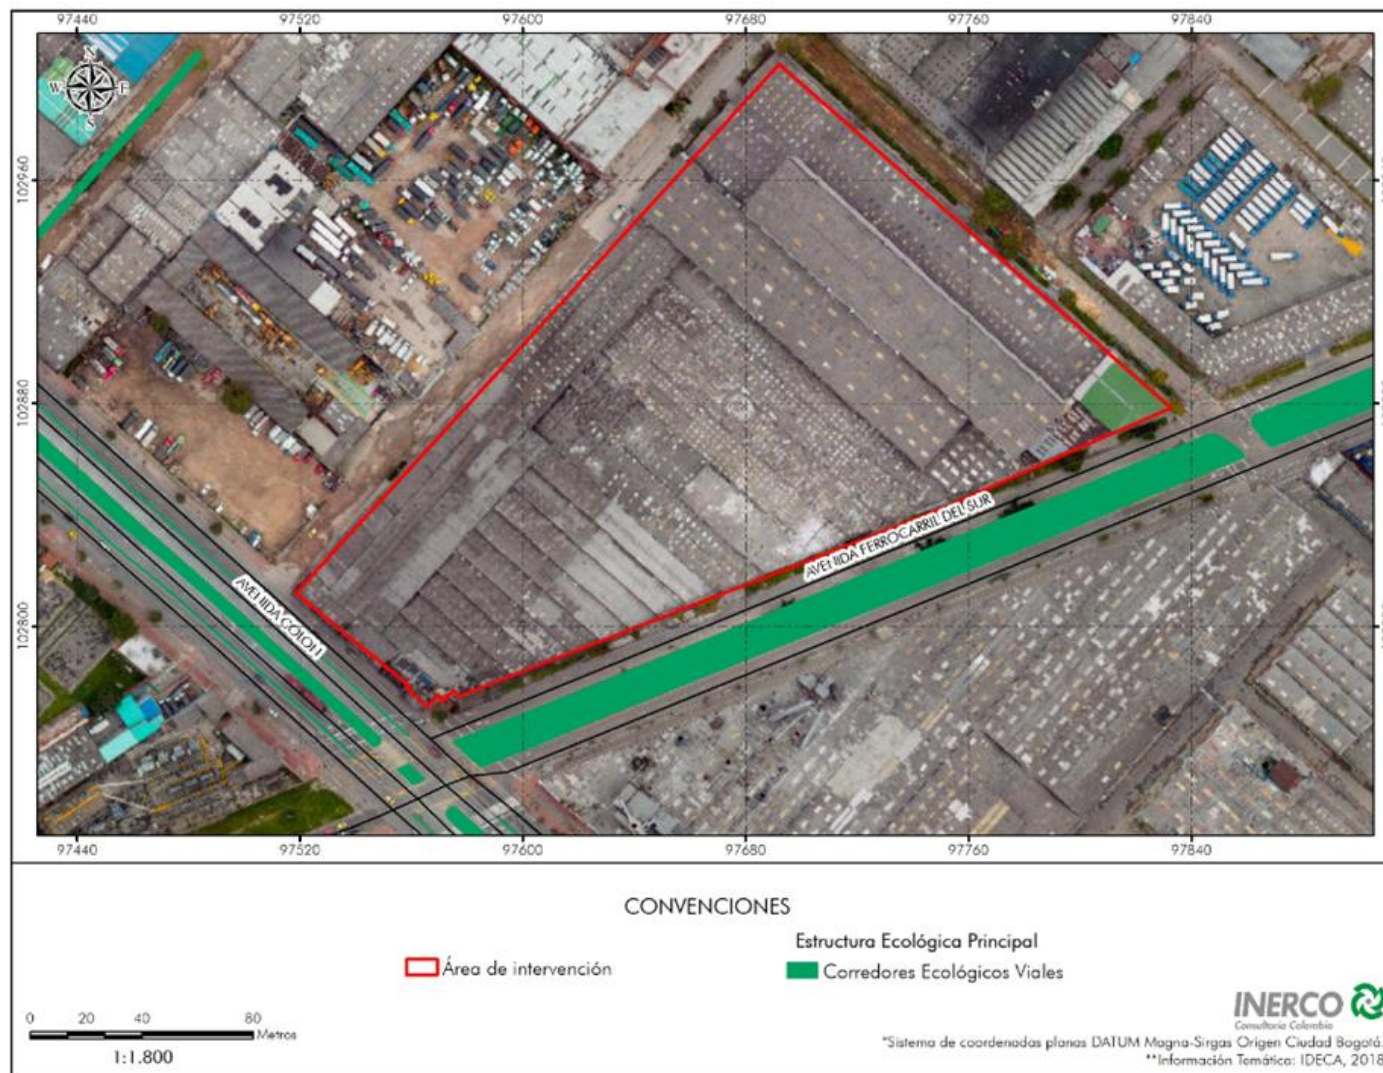
Figura 4-7 Elementos de la Estructura Ecológica Principal

De acuerdo con lo establecido en el Artículo 3 del Decreto Distrital 317 de 2011, los elementos de la Estructura Ecológica Principal que se encuentran en inmediaciones del área de intervención son los Corredores Ecológicos Viales de la Avenida Colón y de la Avenida Ferrocarril del Sur, dichos elementos pueden ser apreciados en la Figura 4-7.

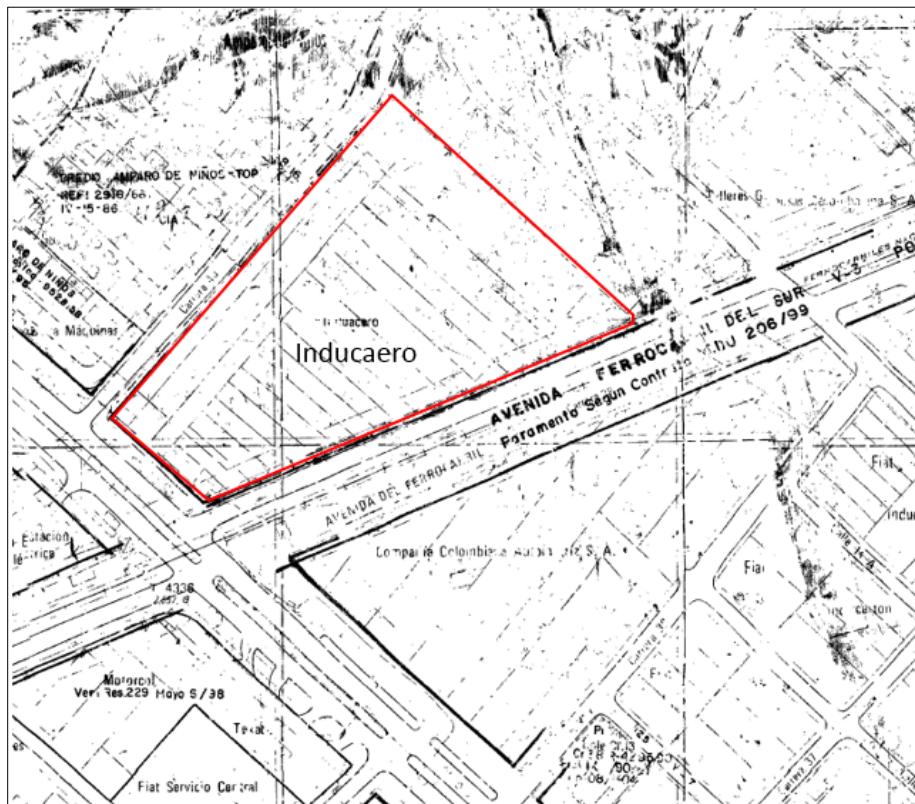
**Figura 5-1** Carta catastral de la ciudad de Bogotá (escala 1:2000)

Según el certificado de tradición y libertad del predio N.º 2, a partir de 1964 la bodega era empleada para actividades industriales por la empresa Industrias Centrales de Acero (en adelante Inducero S. A.). Según registro de la plancha IGAC1:2000 (ver figura 5-1) en todos los predios operó la misma multinacional realizando actividades de metalmecánica; no obstante, para este predio la última empresa que operó fue la Compañía Colombiana Automotriz S. A. CCA (2015).

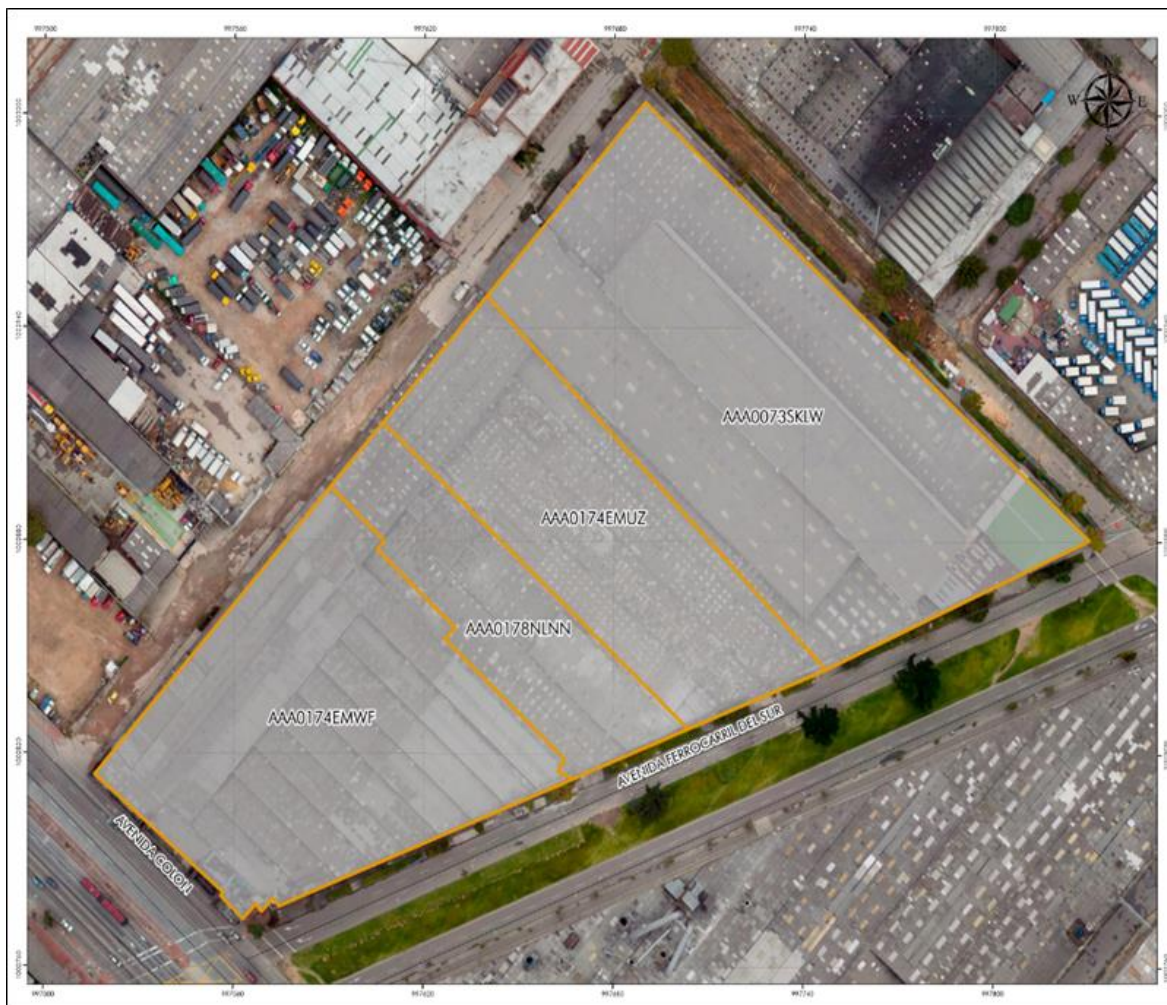
**Figura 5-2** Ubicación geográfica del área de estudio

En la figura 5-2 se presenta la ubicación geográfica de la bodega 15 objeto de estudio y en la tabla 5-1 se detallan las coordenadas de los vértices del predio.

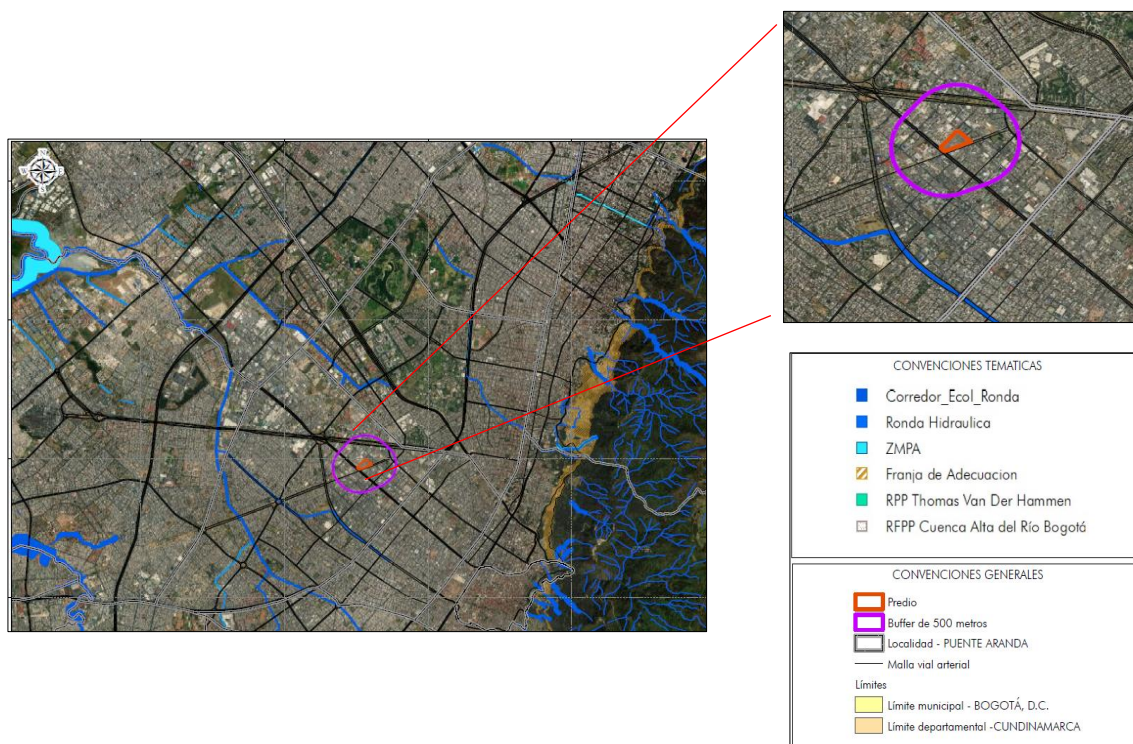
**Figura 5-3** Hidrología del predio en un buffer de 500 m

Por otro lado, en la UPZ «Zona Industrial» donde se localiza el predio objeto de estudio, no se encuentra ningún cuerpo de agua superficial a menos de un radio de 500 m, pues el más cercano se encuentra aproximadamente a 1,2 km de distancia hacia el costado sur occidental (ver figura 5-3).

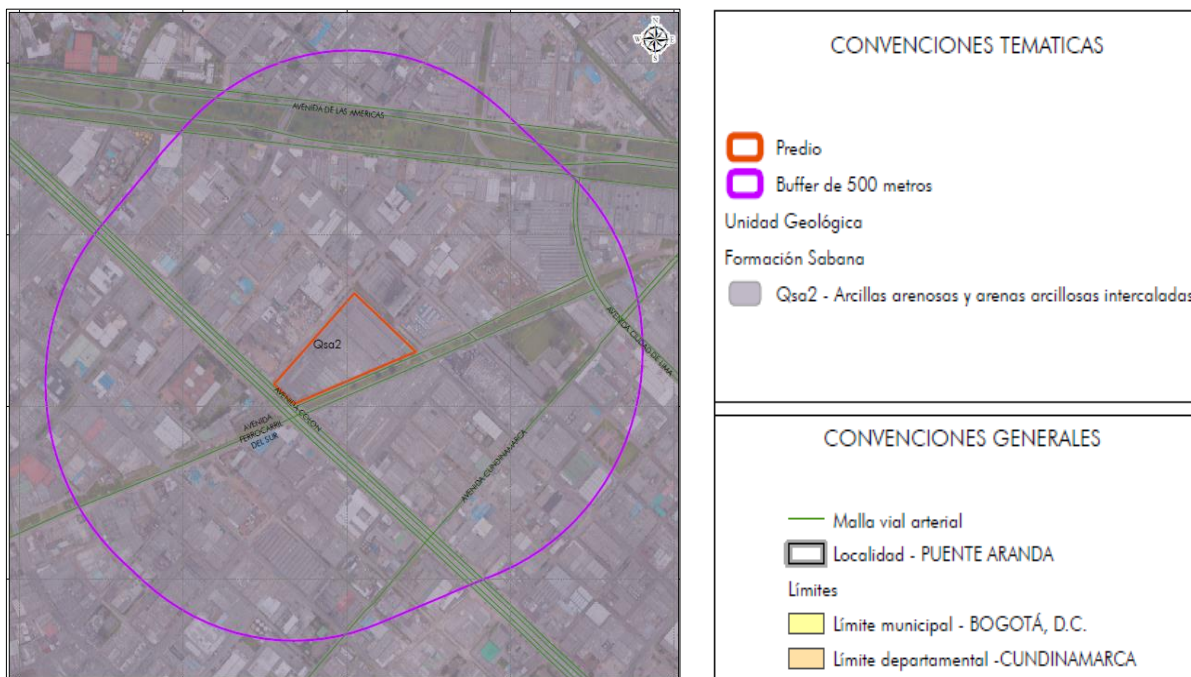
**Figura 5-4.** Geología del predio en un buffer de 500 m

- Formación Sabana (Qsa2)

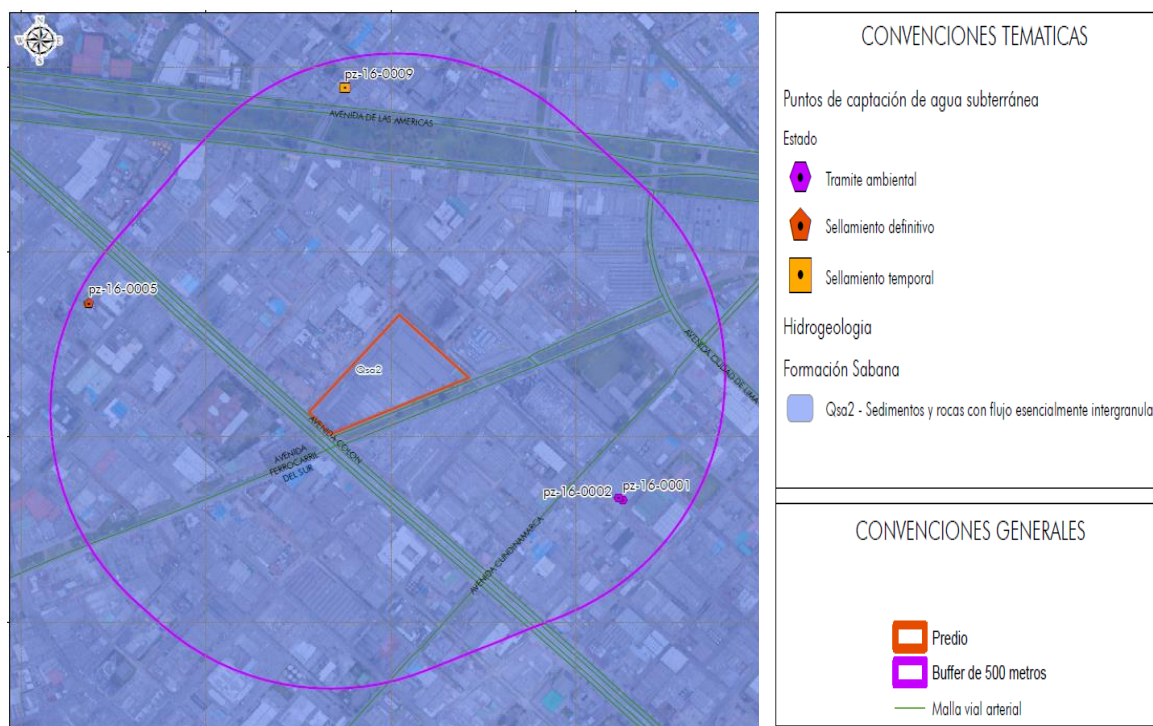
**Figura 5-5** Hidrogeología del predio en un buffer de 500 m

Como se puede observar en el mapa hidrogeológico de la zona de estudio (figura 5-5), la unidad geológica formación Sabana (Qsa2) corresponde a sistemas acuíferos discontinuos de extensión regional y local, conformados por rocas sedimentarias terciarias y cretácicas, además de sedimentos cuaternarios no consolidados de ambiente de cuenca (fluvial y lacustre), de montaña y de ladera.

Estos acuíferos son de productividad alta a baja con transmisividades del orden de 1 a 1.400 m<sup>2</sup>/día. Esta formación tiene mayor presencia de sodio por procesos de bases de las arcillas, presenta concentraciones de nitratos y sulfatos por la materia orgánica, actividades industriales o urbanas<sup>32</sup>. Los sistemas acuíferos tienen característica sedimentaria, arcillas orgánicas, turbas, arcillas arenosas y arenas arcillosas intercaladas (Qsa2)<sup>33</sup>.

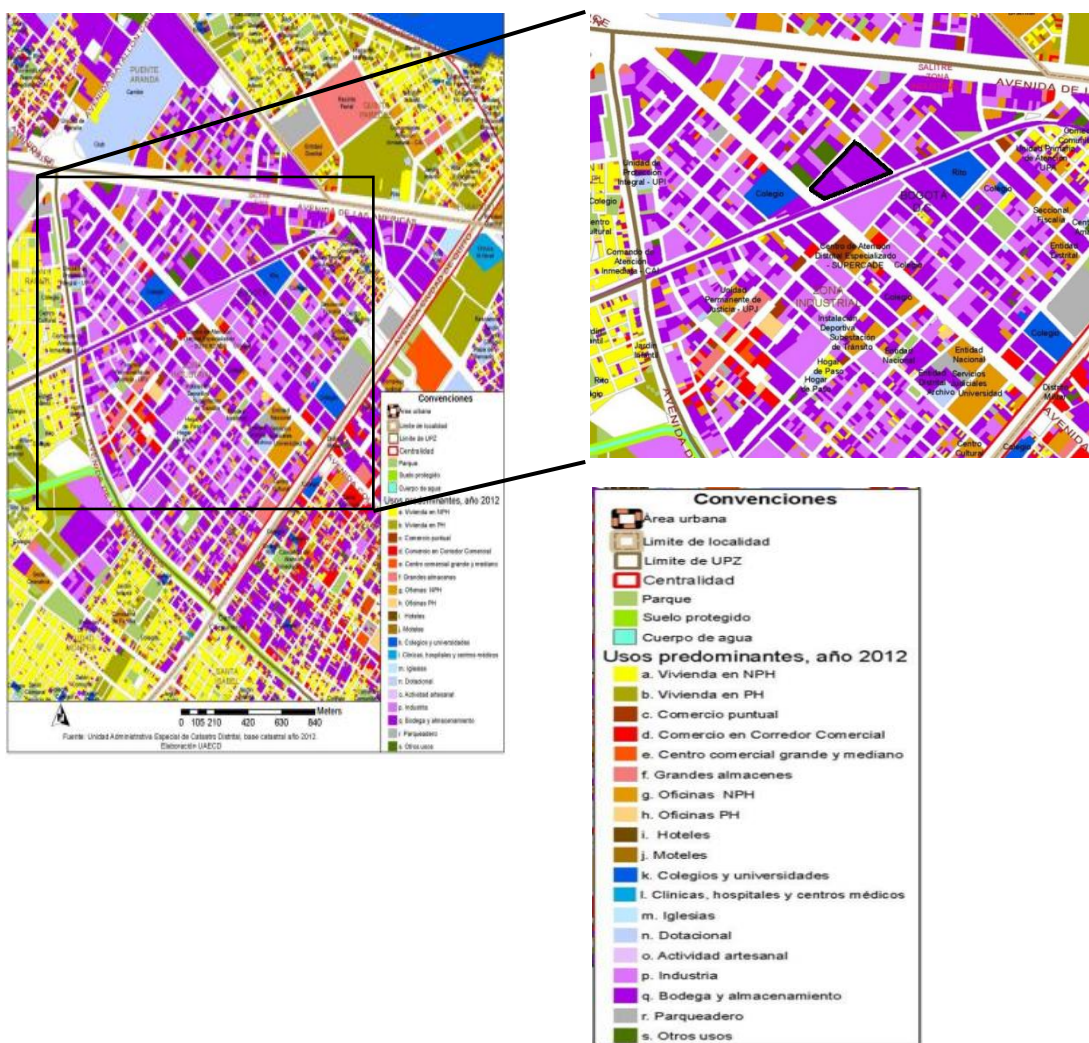
**Figura 5-6** Usos predominantes de la UPZ Zona Industrial (año 2012)

De acuerdo con la información consultada e información proporcionada por el cliente, el predio de estudio se encuentra en la Unidad de Planeamiento Zonal (UPZ) 108 —Zona industrial—, ubicada al oriente de Puente Aranda en la ciudad de Bogotá. Esta UPZ tiene una extensión de 356.4 ha que equivalen al 20 % del total del área de esta localidad. En la UPZ se localizan áreas de bodega y almacenamiento, industrial y oficinas NPH (no propiedad horizontal) principalmente<sup>37</sup> (ver figura 5-6).

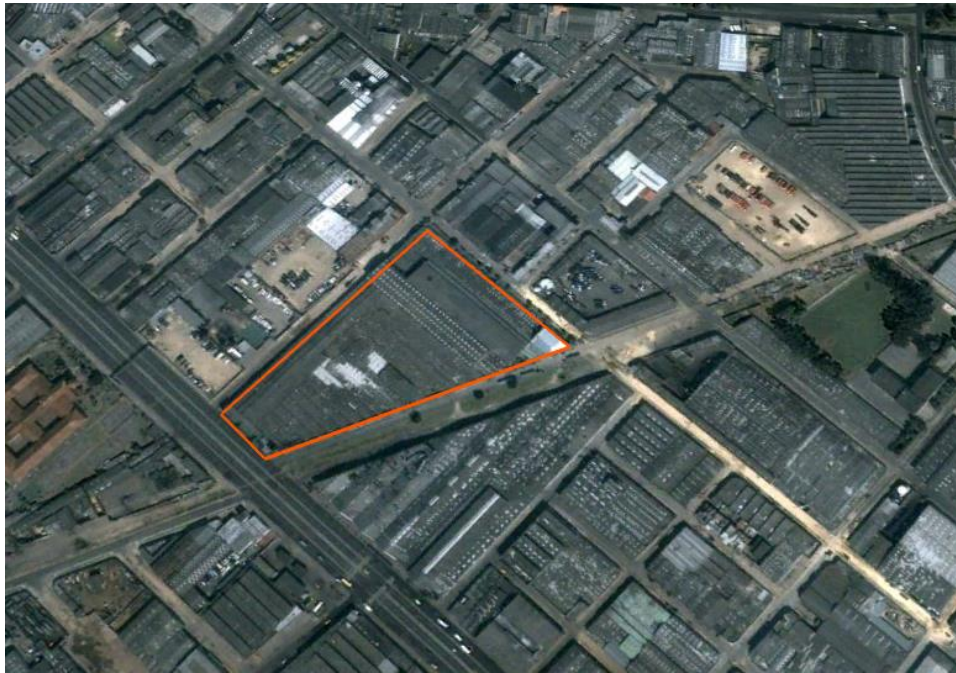
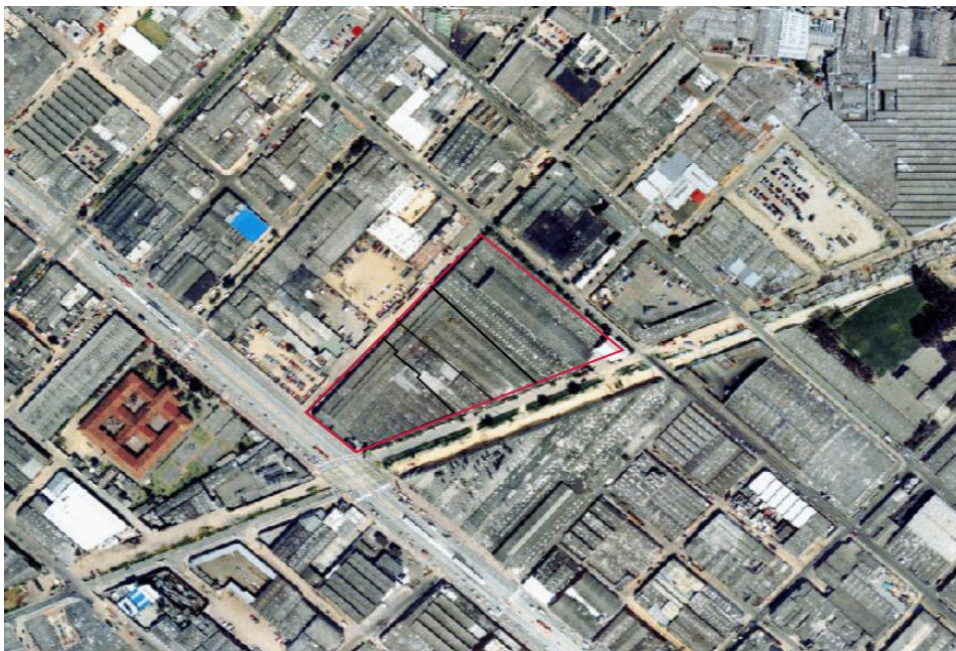
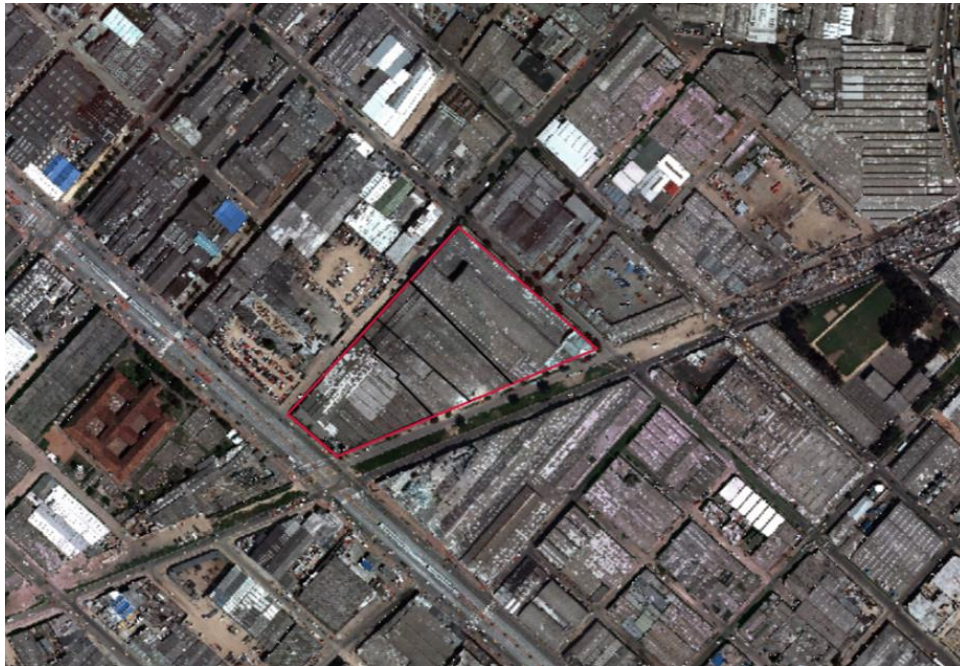
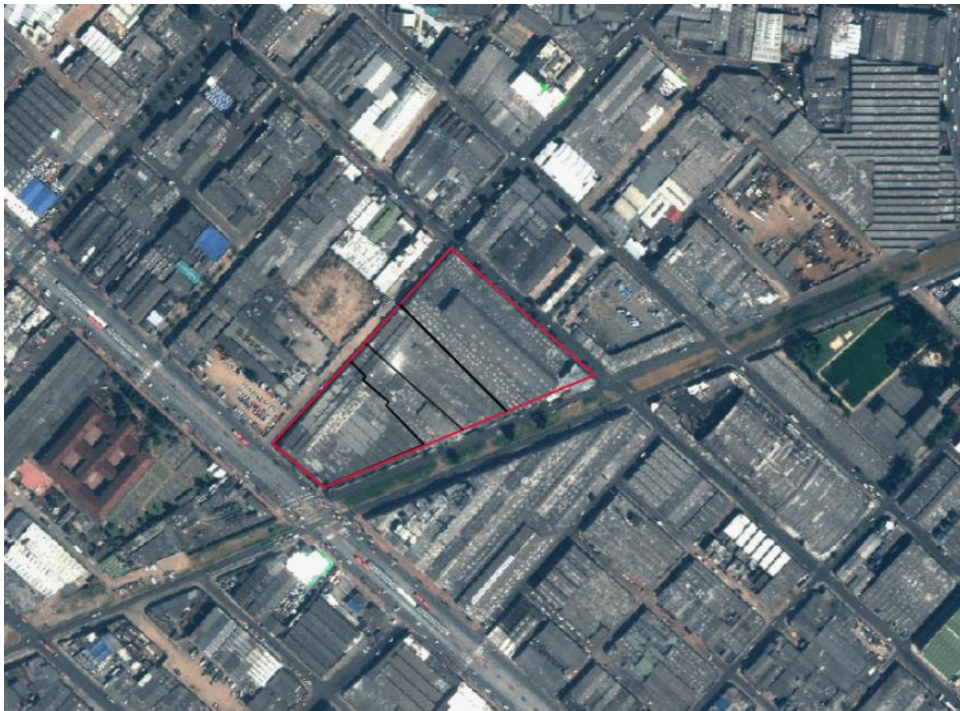
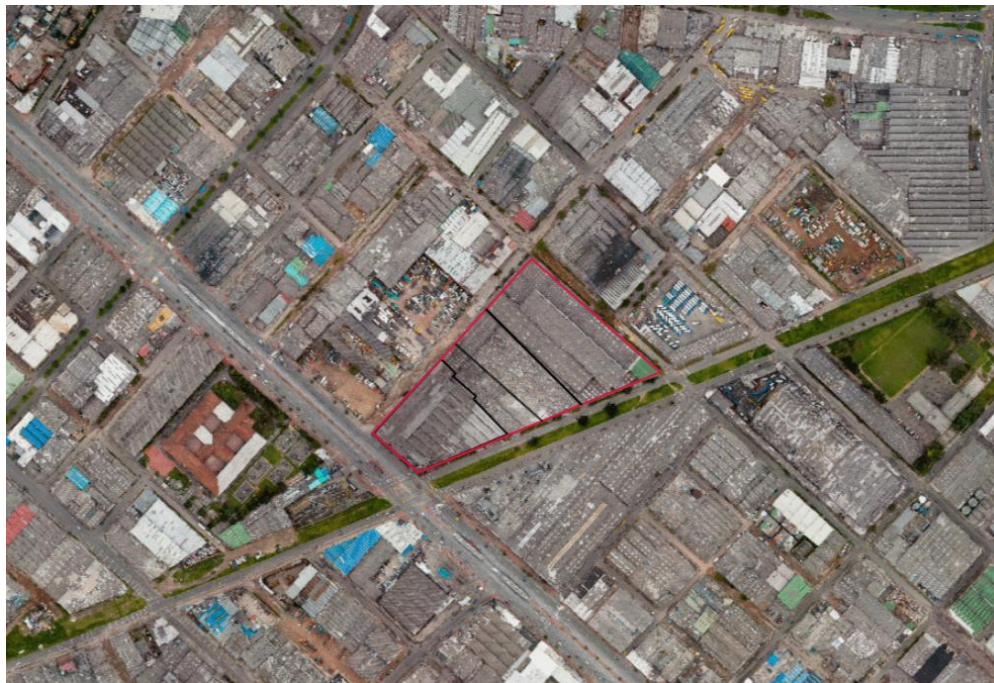
A continuación, se incluyen las observaciones realizadas a las imágenes satelitales presentadas en las figura 5-7, figura 5-8, figura 5-9, figura 5-10 y figura 5-11.

Se ha observado que durante los años 2001 al 2004, se presentaba un estado precario de las vías sobre la calle 17, desde la carrera 35 hasta la carrera 39 y sobre la carrera 39 desde la calle 13 hasta la calle 17.

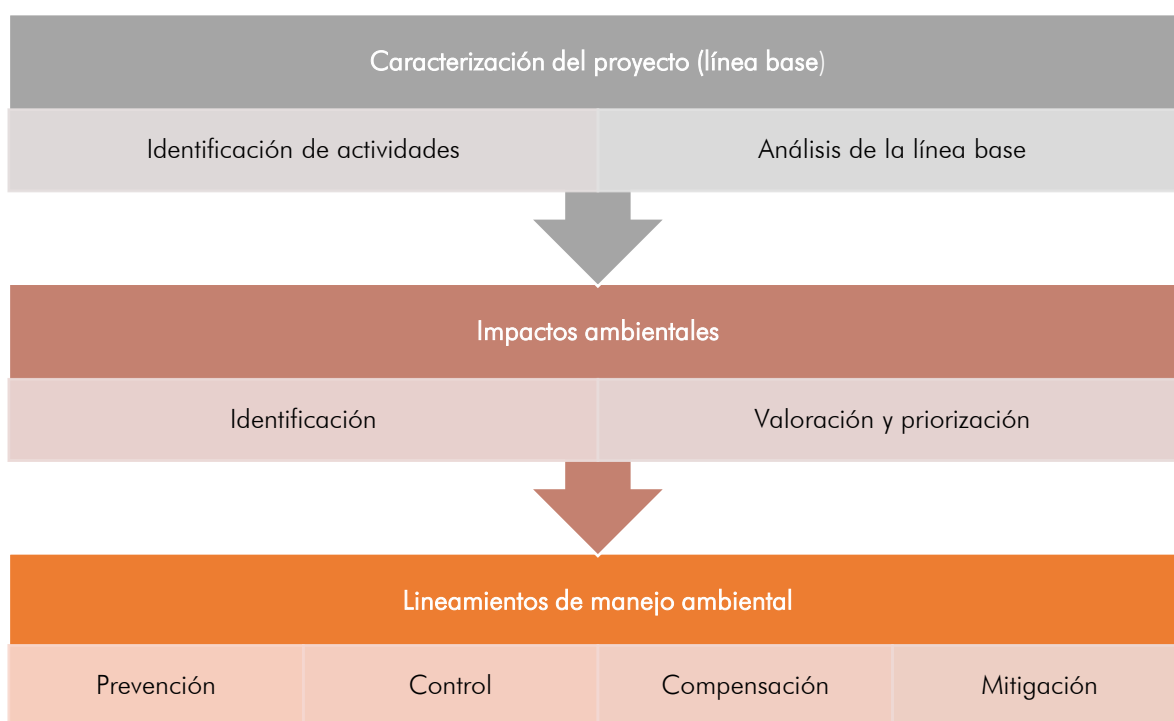
**Figura 8-1** Secuencia para la formulación de lineamientos de manejo ambiental

A continuación, se presentan los lineamientos de manejo contemplados para el proyecto urbanístico, relacionando los impactos que se pretenden prevenir, controlar, mitigar y/o compensar por su desarrollo.
